核融合科学研究所 250MVA はずみ車付電動発電機 2 回目オーバーホール

自然科学研究機構 核融合科学研究所

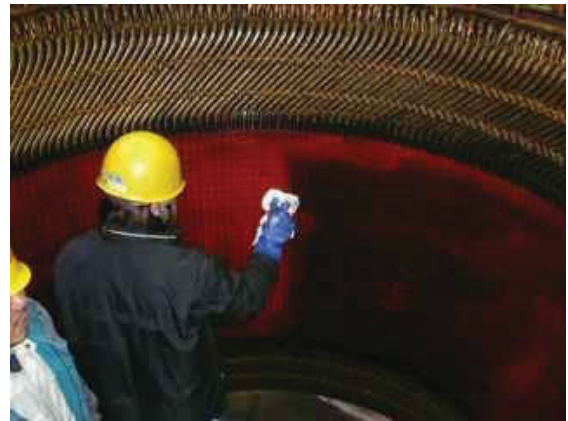
図3. 8.5MW 起動用誘導電動機固定子内部

固定子、回転子共に、ブラシの削り粉と油が付着しかなり汚れていた。固定子の清掃時の写真を図3に示す。固定子の重量は約18トンである。固定子巻き線

の経年による絶縁劣化の進行具合を確認するため、予防保全の観点から、絶縁特性試験を行った。始めに、コイルの乾燥状態を確認するため3相それぞれに絶縁抵抗を測定した。良好の結果を得、電圧と充電電流の関係の測定を6.6kVまで昇圧して行った。誘電正接も3相とも良好であった。部分放電特性試験において、V相に絶縁層表面で発生する沿面放電による放電パルスが観測された。製造業者の判定基準値以内であったので、今後しばらくの運転に支障が無い事を確認できた。

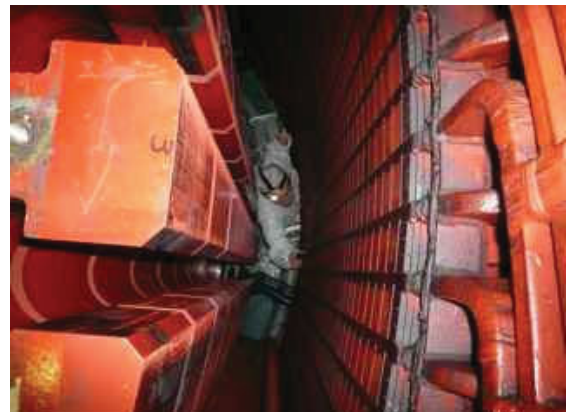
図4. 発電機固定子楔打音試験中

発電機の固定子も誘導電動機と同様に絶縁特性試験を最高電圧18kVで行った。結果は良好であった。固定子の楔の緩みが前回オーバーホール時に指摘されていたので、今回緩みの具合を確認するため、楔全数の打音検査(図4)

を行った。楔は168スロット、各15本の総数2520本の内149スロット、341本に緩みが確認され、打替えが必要と判断されたので、追加作業として全数楔の打替えを行った。今回、打替えに際し、建設当初と同じ型の楔は使わず、スロット楔と固定子コイル間にリップルスプリングを有する2ピースタイプの楔を使用した。既設のスロット楔を分解するにあたり、再使用品である固定子コイル及び固定子鉄心を損傷させないように十分注意しながら作業を進める予定であったが、前回のオーバーホールの際に塗りしたエポキシが固いため、分解作業において多くの固定子鉄心に損傷を生じさせ、鉄心修復を行った。

楔分解後、固定子コイルと鉄心の間に隙間が生じている箇所がほとんど全ての場所に確認されたので、サイドスペーサの追加挿入を行った。2ピースタイプの楔は1スロット19本、長さ、空気冷却用切りかけ位置の異なる8種類を使用した。

下部固定子は、楔下に使用したリップスプリングは楔の緩みを妨げる効果があり、また、コイルに巻い
てある絶縁物の枯れ等による鉄心との隙間はサイドスペーサで補修できたことにより、信頼を回復できた。

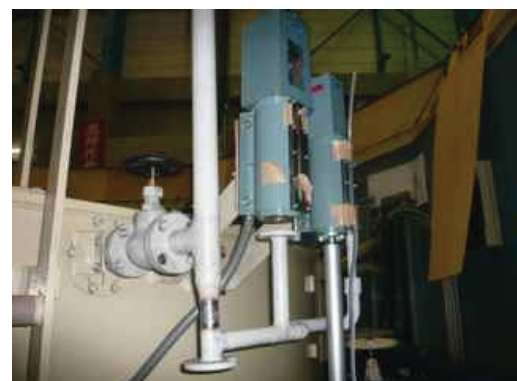
図5. 油面計位置調整作業中

上部油冷管は新製品に取替えた。上部油槽分解部分において、接着面での分解が現地で出来ず業者工場にて行い、取り付けフランジ面に押しネジ穴加工(4×M20)を施した。また、油面について遠心力による変動により、設計油面量では、運転時における上部油槽からの油漏れが確認されており、上部油面を30mm下げた運用をしていた。前回オーバーホール後の試運転では、最高回転数までの運転を確認したが、運用中にさらに20mm下がりMG最高回転数まで上昇させようとする、『上部油槽油面低』故障が生じるようになっていたため、最高回転数までの運転は不可能となっていた。そこで、今回、油面計の基準を30mm下げる事により(図5)、油面監視のし易さ、油流出等の軽減を計った。

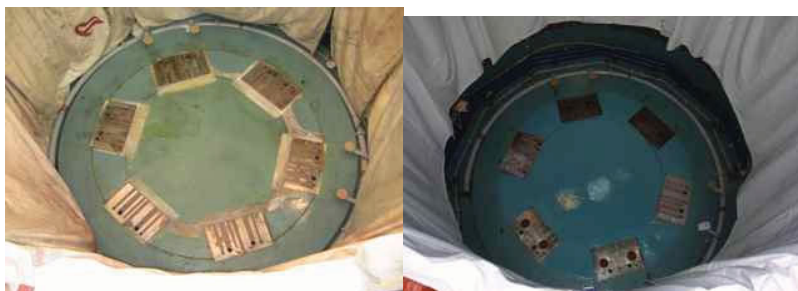
図6. MG基礎部清掃前（左）、清掃及び塗装後（右）

建設後早い時期に下部油槽が濡れたために装置が接地した状態となっていたため、今回下部油槽を取り外
し、油槽下の絶縁物の交換を行った。下部油槽取外した直後の写真を図6左側に、清掃後を右に示す。スペ
ーサ等かなり汚れていたことが解る。
