コールドボックス内オイル汚染について

核融合科学研究所

概要

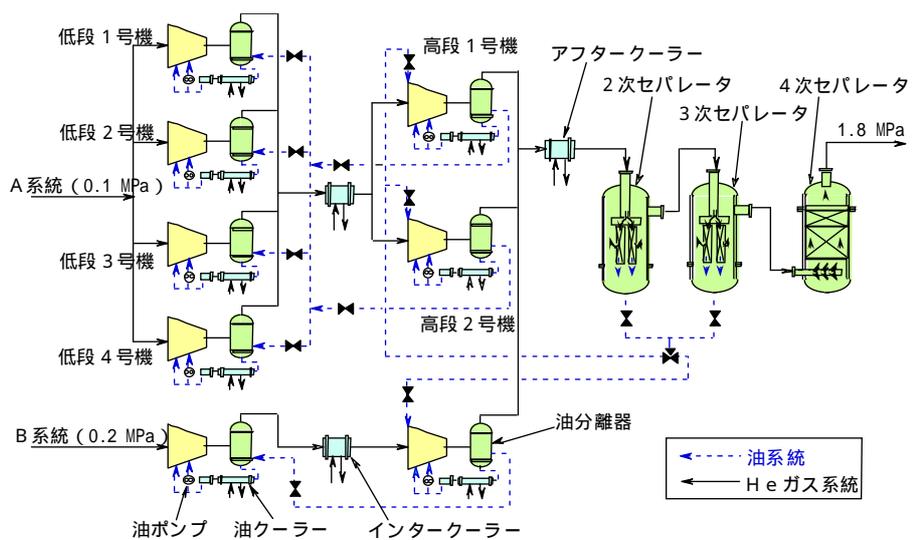
図2. 循環圧縮機ユニット構成フロー

循環圧縮機ユニットの汚染源であると考えられる箇所の点検を行った。2次・3次セパレータ開放点検を行い、フィルタエレメント及びOリングの異常は認められなかった。4次セパレータ開放点検では、出口配管内部にオイルの付着は認められず、吸着剤にも特に異常は認められなかったが、内蔵されるフェルトが油をふくんでいた。これらのことから、フィルタセパレータの異常による液体オイルの流出ではなく、長期連続運転によって吸着剤が飽和したためこれらにオイルが液状で蓄積しオイルミストの発生源となっていたと推測される。

表1に各サイクル運転前または運転後の各セパレータ出口の油分離度測定記録を示す。オイルチェックキットによる測定(カッコ内はコールドトラップ法による測定結果)のため正確な値ではないがオイルセパレータの性能劣化傾向が確認できる。第4サイクル運転前までの各セパレータ出口の油分離度に変化は認められないが、現状のフィルタセパレータではまだ吸着器に至るオイルミストが多い可能性がある。したがって、3次セパレータと吸着器の間にフィルタセパレータを設置することとした。追加するフィルタセパレータは、吸着器へ到達するオイル量を現状レベルより減少させ吸着器を通過するオイルミストなどをできるだけ除去するために設置し、3次セパレータで除去しきれないオイルミストを分離させる。第5サイクル運転前点検期間で本フィルタセパレータを追加設置し、あわせて4次セパレータ吸着剤の交換も行った。追加セパレータは他のフィルタセパレータと異なりオイル分離量が少ないので系外に排出するものとしており、この排出量から本セパレータの性能が推定できるが、油濃度に対応した量の排出が行われているため、本セパレータは十分予定の機能を発揮していると考えられる。しかしながら、2次・3次セパレータにおいて第5サイクル運転後からフィルタ交換を行った第7サイクル運転前までの間、フィルタの劣化と考えられる油分離度の悪化が見られ、これに伴って追加セパレータおよび4次セパレータ出口の油分離度が悪化している。したがって、吸着剤とともにフィルタの定期的なメンテナンスが必要である。

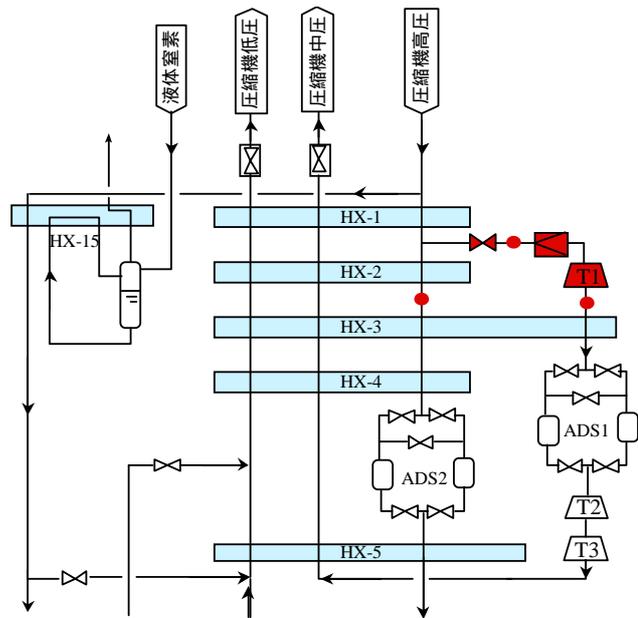
図4. コールドボックス内簡略フロー

第4サイクル運転終了後、第1タービン(T1)入口フィルタ閉塞対策としてフィルタ濾過面積変更のため、コールドボックス内の該当配管の開放作業を行っていた際、T1入口フィルタ入口側の水平部配管内にオイルと思われる液体が溜まっているのを発見した。この液体を採取したところ約40mlであった。この液体を分析した結果、圧縮機に使われているオイルであることが分かった。フィルタ自体にもオイルの付着が認められた。垂直部配管内部及びフィルタケーシングからはオイルの検出や通過した痕跡は認められなかった。

コールドボックス内に圧縮機からオイルの侵入があったものと判断し、汚染範囲の特定と被害状況の確認のための点検作業を行った。まずはT1タービンの開放点検を行い、インペラ部、低温ハウジング部、ガス入口周辺にオイルの付着が認められたが、インペラに傷などは無かった。次にT1出口側水平部配管内を開放点検したところ少量のオイルが溜まっていた。さらにT1入口弁と内部吸着器(ADS)1入口弁の開放点検を行い、T1入口弁は弁体にオイルの付着が認められ配管側にもオイルの流れた形跡が認められたが、ADS1入口弁にはオイルの痕跡は無かった。熱交換器1(HX-1)出口とHX-2出口の水平部配管の洗浄用ポートからファイバースコープにて目視点検し、HX-1出口水平部配管内部は異常なかったが、HX-2出口水平部配管内部にオイルが溜まっていることを確認した。

図4にコールドボックス内簡略フローを示す。オイル汚染範囲は、オイルが発見されたのが図に示す黒点(T1入口フィルタ入口側水平部配管、T1出口水平部配管、HX-2出口水平部配管にオイル溜まり)及び黒塗り(T1入口弁、T1、T1入口フィルタにオイルの付着)の箇所のみであり、これまでの運転でもコールドボックス内の熱交換器で差圧の異常な増大や伝熱性能の劣化などは認められていないことから、内部吸着器以降へのオイル侵入は無く、熱交換器のオイル汚染も小さいと判断した。

上記のことから、オイルが圧縮機から液体のままではなくミストの状態でコールドボックスに至り、低温部でかつ流路断面が小さくなっている部分に固体粒子としてトラップされ、それが常温状態になって液体として検出されたと断定した。したがって、コールドボックス低温部でトラップされやすい箇所を対象として、汚染範囲の洗浄を行うものとした。洗浄方法として、T1入口弁については溶剤をしみ込ませたウエスでふき取り、オイルが溜まっていた配管内は沸点の低い溶剤を洗浄ポートから流し込み、ポンプによる排出及び窒素ガスパージを繰り返し行った。汚染が小さいと考えられる熱交換器への溶剤の侵入が無いように注意して行った。タービンはメーカーにて分解洗浄・点検を行った。
