# 縦型タンデム加速器の 5UD 加速管の真空漏れ

中野 忠一郎

東京大学原子力研究総合センター

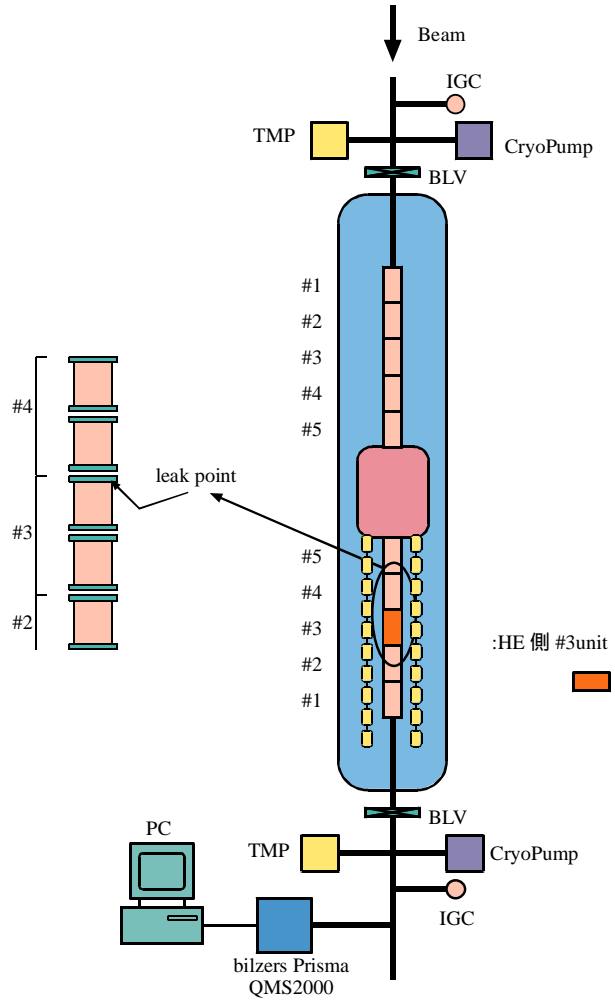
図 3 Q-mass 位置とリーク箇所

リークハンティングの結果、リーク箇所は高エネルギー加速管第 3 ユニットの側加速管のフランジとセラミックスとの溶着部分と判明した（加速管取り外し後、更にベンチテストによるリーク箇所の再確認も実施した）。NEC 製加速管は、絶縁物はアルミナ・セラミック、金属である電極板とフランジはチタン (Ti) を使用し、その間をアルミニウムを使った拡散ボンディング技術により接合している<sup>[1][2]</sup>。この方式は、強度があり、また有機接着と異なり 300 以上の高温ベーキングが可能、ガス放出が少ない等の特徴を有している。現在、この高度な溶着技術を用いて加速管を製造している会社は NEC 社のみである。リークが加速管の溶着部分なので、MALT 側による加速管の修理を諦め、加速管を 1 ユニット購入することとした。1 ユニットの内の 1 本を交換に使用し、残りの 1 本はスペアとした。

Q-mass ( Bilzers 製 Prisma QMS2000 ) は加速器タンク下に設置されている。Q-mass をヘリウムリークディテクターとして使用。リーク箇所は高エネルギー側第 3 ユニットの上部加速管と判明した。

新しい加速管は NEC 社において最高電圧をかけてのテスト済みとのことから、ベンチテストによるリークチェックを行った後、交換作業を実施した。なお、加速管のフランジは“ NEC フランジ ”と呼ばれるもので、ガスケットとして直径 0.5mm 程度のアルミ線を輪にしたものを使用している。ICF フランジと異なり、より均一な締め付けトルクが要求される。トルクレンチを使用し、締め付けトルクは 70in-lb とした。加速管交換後、ヘリウムを用いてリークチェックを実施しリークのないことを確認した。

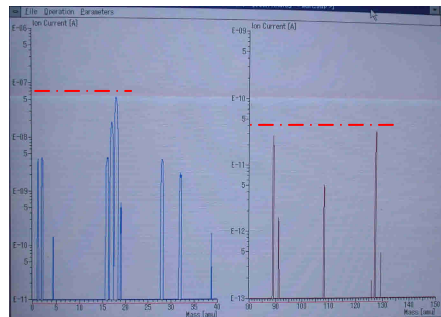
(a)新加速管ベーキング前

$H_2O$   $6 \times 10^{-8}A$   
 $SF_5$   $3.5 \times 10^{-11}A$

図 4 加速管内のガス成分

た。その結果、ターミナル電圧は 4.6MV まで到達した。しかし、加速管内の真空度は新加速管のガス放出により低エネルギー側及び高エネルギー側それぞれ  $2 \times 10^{-8}$ Torr、 $5 \times 10^{-8}$ Torr オーダーであり、真空漏れ以前の状態には回復していない。そこで更に、加速管のベーキングを実施した。ベーキングは新加速管およびその上下の加速管、計 3 本を一緒に 90 で 21 時間、100 で 31 時間、120 で 6 時間実施した。加速管のベーキング前とベーキング中（終了間際）の加速管内のガス成分を図 4 に示す。ベーキングの実施により水分量は  $6 \times 10^{-8}$ A から  $3 \times 10^{-8}$ A へと効果的に減少し半分になっていることが理解される。また  $SF_5$  は  $3.5 \times 10^{-11}$ A から  $2.5 \times 10^{-11}$ A へと減少している。加速管真空漏れにより加速管内へ入り込み加速管内壁に吸着した  $SF_6$  が、ベーキングにより壁面より離脱し減少していることがわかる。

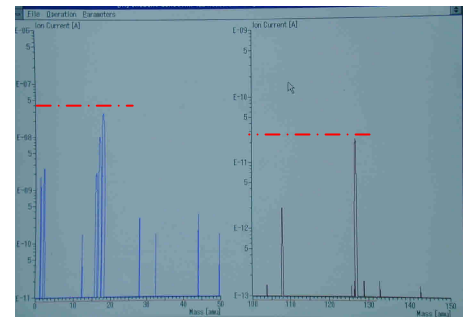
(b)新加速管ベーキング中

$H_2O$   $3 \times 10^{-8}A$   
 $SF_5$   $2.5 \times 10^{-11}A$

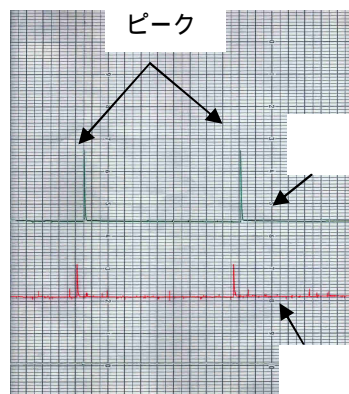
コンディショニング中に加速管内の真空度を観測すると、約 1.5 時間の周期で真空が悪化するピークが現れる。図 5 にそのチャート記録を示す。ピーク出現時の加速管内ガス成分を Q-mass で測定すると、水分と  $SF_5$  以外に Ar が検出された。Ar は、

図 5 周期的に現れる真空度悪化のピーク  
 チャート速度 6cm/h  
 加速管出口  $4.5 \times 10^{-8}$ Torr  
 加速管入口  $2.1 \times 10^{-8}$ Torr

成分の離脱と考えられる。そこでフィルターのベーキングを実施した。ベーキングはメンテナンス時間の関係もあり 50V で 2 時間、35V で 13.5 時間実施した。その結果、ベーキングはまだ不十分と考えられるが、真空度悪化のピークは現れなくなった。

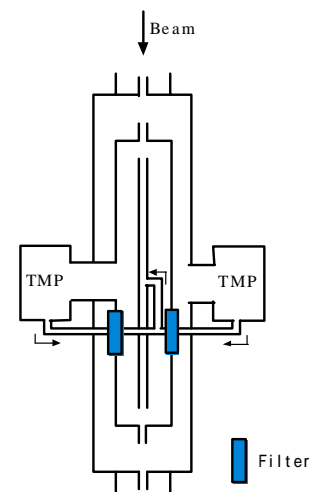
図 6 ストリッパチャンネル部の構造

負イオンを正イオンに変換するストリッパガスとして使用している。図 6 にストリッパチャンネル部の構造を示す。ストリッパチャンネル部はガスリサーキュレーションシステム構造で、チャンネル内やチャンネルハウジング内に拡散した Ar ガスをターボ分子ポンプ (TMP) により集め、フィルターをとおして再度ストリッパチャンネルに戻している。ガス成分から、瞬時の真空度悪化の原因はフィルターに吸着されたそれらガス
