## 光源リングの運転状況

### PF-AR における HOM ケーブルに関するトラブル

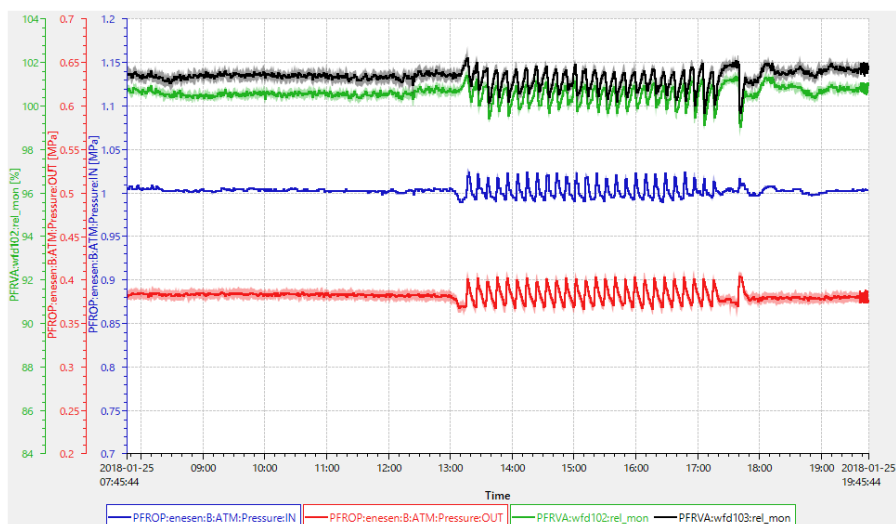
図2 PF リング, M7-B 系冷却水の IN 圧力(青線)と OUT 圧力(赤線),ダクト冷却水の流量(ある流量からの変動率)(黒線,緑線)を示す。

給による冷却水の圧力変動と、それに伴う流量変動が起きており、漏水しているクーリングタワーの冷却水を止めた後は変動が収まった。

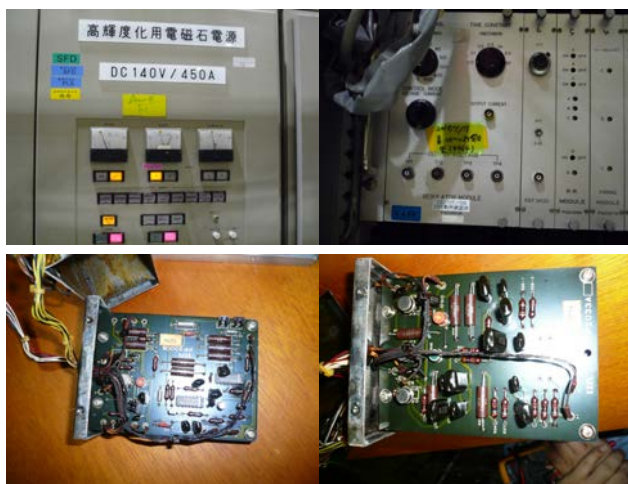
図1に、5月7日9:00～7月6日9:00までの約2ヶ月間の蓄積電流値の推移を示す。PFリングは、連休明け5月7日9:00に立ち上げを開始した。5月7日9:50頃リング電磁石の初期化を行っている最中に、6極電磁石電源(SFD)に不具合があることが判明した。制御系の不具合と予想され、すぐにメーカーに連絡し、午後から調査を行うこととした。午前中は入射路調整を行い、SFD電源無しでのビーム入射を試みたが、蓄積することはできなかった。メーカーの調査の結果、DAC/ADCモジュールの恒温槽の故障と判明した。図2に示すように、モジュールの内部基板は焦げ、抵抗2個破裂、配線も焦げているのが分かった。残念ながらこのモジュールの予備品はなく、また約24年前に製造された基板であるため、メーカー側の見解ではすぐに修理することは困難ということであった。幸いなことに、J-PARCハドロングループ(素核研)で同様の電源が使用されているということで問い合わせたところ、故障したモジュールの予備品があるとのことで、借用させ

図2 PFリング立ち上げの5月7日に故障したSFD(6極電磁石:1994年製造)電源。上下図の黒いダイヤルが3つについているモジュールが故障したモジュールで、下図がモジュール内部の基板。内部基板は焦げ、抵抗2個破裂、配線も焦げているのが分かった。

ていただけることになった。その予備品のおかげで、電源は無事に動作することができ、その後のビーム調整は順調に行われた。PFリングは、5月11日9:00から光軸確認が行われた後、ユーザ運転を再開した。6月1日9:00から6日間はハイブリッドモードでのトップアップ運転が行われた。ハイブリッド運転の蓄積電流値については、昨年11月の運転と同じ蓄積電流値(マルチバンチ400mAとシングルバンチ50mA)ではVW#14付近の真空が悪化したため、シングルバンチの電流値を30mAに下げて運転した。

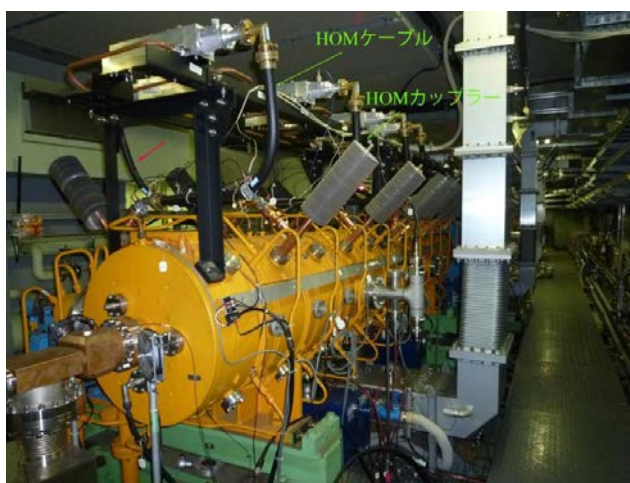
上述したように PF-AR 東電源棟 (AR 東棟) の RF が停止しビームダンプした。空洞 E-4 (東直線部、最下流の空洞) の高次モード (higher order mode, HOM) ケーブルの温度異常を示すインターロックが動作していた。PF-AR では11セル APS 型加速空洞を6台使用しており、それらの空洞の加速セルから有害な高次モードの電磁場を引き出すために、空洞1台あたり12本 (1台の空洞だけ10本) の HOM ケーブルが使われている。それぞれの HOM ケーブルには2個の温度スイッチが取り付けられており、温度60℃以上になるとスイッチが動作し、ローレベル系で RF を停止する。空洞と HOM ケーブルの写真を図5に示す。最初のインターロック動作 (1:39) の後、温度スイッチをリセットし、最大ビーム電流を50 mA に下げて運転再開を試みたが、約1時間後に同じインターロックが動作した。シフトリーダーが当該ケーブルの交換が必要と判断して早朝に担当者に連絡し、朝9:00頃から交換作業を開始した。新品の予備ケーブルと交換後、AR 東棟のクライストロンを立ち上げ、11:53にユーザ運転を再開した。不具合のあったケーブル (NH-HF-20D ケーブル、両端コネクタ付き) を調査したところ、内導体と外導体の間に螺旋状に入っ

図5 PF-AR 東直線部の APS 空洞 (E-4) の写真 (5/28 撮影)。空洞当たり12個の HOM カップラーが取り付けられ、取り出した HOM 電力は HOM ケーブルを通して3 kW 水冷ダミーロードに導かれる。今回交換した後の HOM ケーブルを赤色矢印で示す。

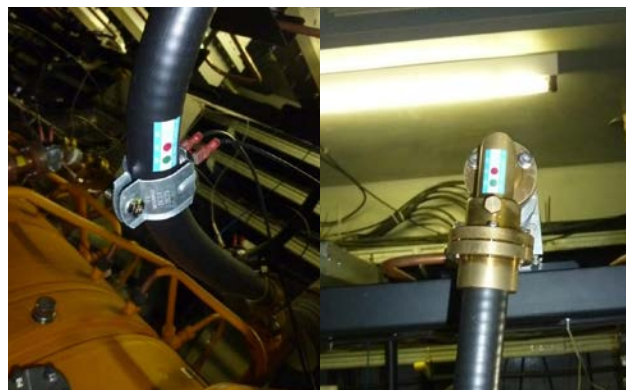
いるポリエチレン製の絶縁体のうち、ダミーロード側の絶縁体が黒色に変色して一部溶けていた (図6, 図7)。反対の HOM カップラー側の絶縁体は健全であった (図8)。ちなみに、ケーブルに貼り付けたサーモラベルは、中央部とダミーロード側ともに60℃以上の温度上昇があったことを示していた (図9)。

前回ケーブルを交換してから約10年が経過しており、今回のケーブル発熱の原因は、AR トンネル内の強い X 線環境下での経年劣化が原因と考えられる。他の HOM ケーブルも同程度の年月使用しており、交換が必要な時期に来ていると考えられるため、対策を検討中である。

図9 故障した HOM ケーブルのサーモラベル表示。(左) 中央部、(右) ダミーロード側。いずれも50℃以上を示す赤色と60℃以上を示す緑色のサインが表示されていた。

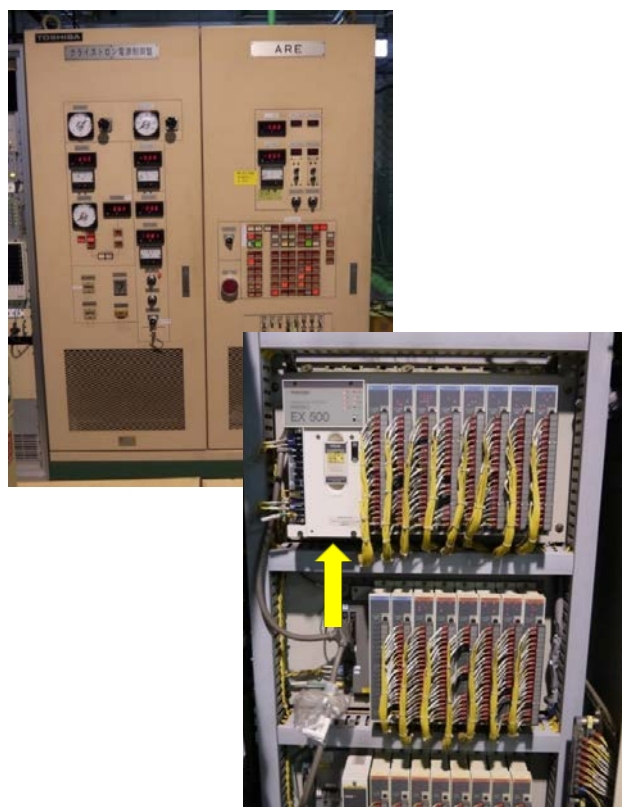
PF-AR のクライストロン用高圧電源（2 台）の制御盤は1988 年に製造された。内部で使用している PLC（プログラマブル・ロジック・コントローラ）はすでに製造中止、さらに開発環境も失われており、プログラムの書き込みが出来ない状態になっている。2017 年 9 月の PF-AR クライストロン用高圧電源の保守中に、PF-AR 東棟に設置されている制御盤内の PLC の ROM が故障しているのが判明した（図7）。ROM は予備がなく現在使用されているものしかないため、東棟の高圧電源立ち上げのために、西棟の PLC から ROM を外して、東棟の ROM と置き換えて、PLC をブートして立ち上げるという操作を行った。一度電源を立ち上げれば、そのまま運転できる状態にはなるものの、西棟の ROM も故障すると、高圧電源が東西とも動かなくなるという状況となった。そのため、直ちに PLC の更新を電源メーカーと協議し、更新作業を実施することとした。更新に当たっては既存の PLC は廃番であるため入手可能な PLC を使用する事になるが、すべての高圧電源立ち上げ手順の動作を既設電源に合わせるため、ソフトウェアの改変を含めてかなり労力のいる作業となることが判明した。結果的には新規 PLC の調達、ソフトウェア製作、現場設置作業で約 1 年がかりの作業となった。PLC 更新の現場作業と動作確認作業は、昨年夏の停止期間中に行われた（図8）。東棟と西棟の両方の PLC が更新されたことによって、高圧電源の動作停止のために、PF-AR が長期に運転停止になるという危険な状況は回避された。

図7 クライストロン用高圧電源制御盤（1988 年製）（左上図），および制御盤内の故障した PLC（右下図黄色矢印）。

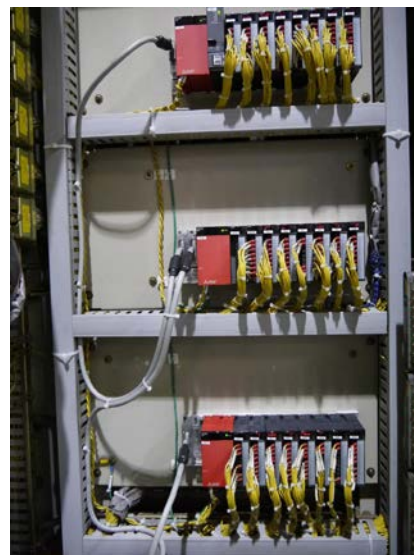
図8 更新された PLC
