PF リングの運転状況

PF-AR 偏向電磁石の電源変圧器絶縁油交換

光源リング運転状況

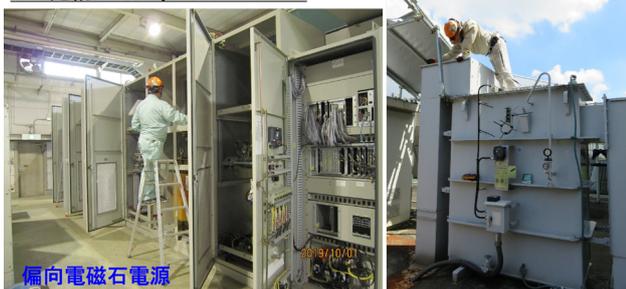
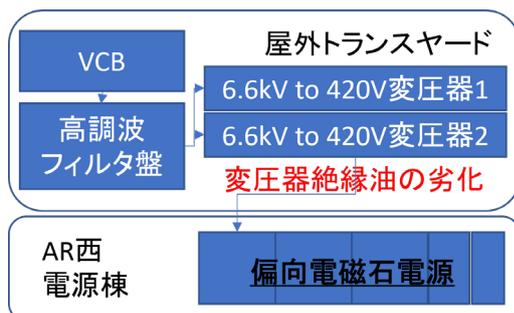
図3 PF-AR 偏向電磁石電源及び屋外変圧器とその構成

春の停止期間となった3月17日より1週間をかけて、機構からの追加予算による補填を受け、劣化して緊急に処置が必要となった、PF-AR 偏向電磁石電源の変圧器絶縁油の交換が製造メーカーにより実施された。PF-AR 偏向電磁石電源は、リング全周の偏向電磁石を直列に励磁している1 MW級の直流電源である。PF-AR 西電源棟に設置されている。2006年のPF-AR 高度化改造計画において、TEMIC社により更新のための製造がおこなわれた電源である。電力源の1次側は6.6 kV降圧変圧器を屋外トランスヤードに2器備え、特別高圧変電所より直接420 Vに変換し利用している(図3)。絶縁油の劣化がいつから始まり進行していたのかは、通常5年ごとに行われるべき変圧器の保守点検が新造してから2011年の間まで行われておらず定かではないが、東北震災時に行われた変圧器点検において、絶縁油の $\tan \delta$ が5以下の規定値に対して、数値6を示していることが2019年の履歴調査で判明している。2019年の履歴調査以前に、この前兆を注意深く受け止めていればよかったのであるが、その時点では気づくことなく放置されていた状況であった。2019年に保守点検の実施が規程年数を大幅に超えて実施されていないことを憂慮し、2020年に2011年から10年ぶりに保守点検を実施したところ、絶縁油の劣化が更に進行し $\tan \delta$ 値が40以上にまで上昇し、履歴調査により過去の経緯が判明した次第である。通常であれば、屋外トランスヤードに置かれる変圧器は環境要件を加味し製造されており、絶縁

抵抗の劣化進行は20年経過後も良好であれば、体積低効率の変化率が0.5%以下/20yrの水準で推移するところであるが、この電源は新油では0.4 TΩm程度あった抵抗値が0.0040 TΩmと1/100まで低下し、絶縁油交換の規定値0.005 TΩmを下回っていた。劣化の発見が遅きに失せず、不純ガス量が規定値を超えるところまで到達していなかったため、絶縁破壊とならずに済んだのは幸いであった。2020年の劣化の判明後、夏前の加速器運転では、絶縁油の温度が90°Cを超える状態で高止まりしており、不活性ガスによる密閉容器システムであるため劣化の進行は抑制されているが、油の冷却能力の低下の結果、さらに熱劣化が進むことで絶縁抵抗を劣化させ、悪循環の結果最終的に絶縁破壊と容器の破裂へとつながる恐れがあった。

2006年TEMIC社製 5盤面の大型電源
フル定格 1500A/1200V : 1.8MW

絶縁油の交換工事は変圧器2機分を順番に1機ずつ交換作業を行うことで進められた。1機あたりの絶縁油は鉱油(第4類第3石油類非水溶性)を1470 L/機使用しており、総油量は3000 L弱に達するところであるが、1機ずつ行うことで消防での立ち合いが必要となる本油種の2000 Lを超過しないため、消防への通知のみの手続きで作業が行われることとなった。また、油を抜く抜油、新油を投入する注油をそれぞれタンクローリーより直接やり取りし(図4)、作業完了後KEK所内より所外へ搬出されることで、可燃物保管の規定からも除外した作業となるように考慮された作業となっている。工事が設定された日程期間中、あいにくの雨、季節外れの雪の日が続いたため、抜油、注油には、新油に水分が入らないように慎重な作業が行われた。抜油、注油のいずれもタンク下部のコックより行われた。抜油では窒素置換法(通常なら大気開放であるが)を採用し、窒素置換により水分の混入を防ぎ、注油では、真空脱

全ての交換作業を終え、1日後の油面が安定した時点で、総合動作試験となるPF-AR全周に渡る通電試験を行い問題なく運転を完了することができた。本来ならば変圧器容器の破損などを疑い容器の更新など劣化原因の排除を行うべきところであるが、今後の運転計画とコストバランスを勘案し、この交換で10年以上かけて進行する劣化には対応できると判断し、絶縁油交換の処置をとることとなった。この絶縁油交換により、偏向電磁石電源変圧器故障で長期運転停止に追い込まれる事態が回避され、PF-ARにおいて安定した放射光実験が継続できる要因の一つになったと考えている。

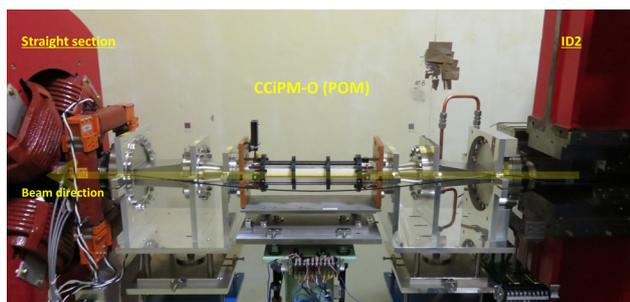
図7 北長直線部(B01-B02間)に設置されたCCiPM-O(外層補助コイルつき)

2022年1月の停止期間中に、CCiPM-OがPFリングに設置された(図7)。設置アライメント誤差は、セオドライト、ティルティングレベルN3を使い、水平垂直方向の設置誤差を±20μm以内、回転誤差を100μrad以内に納めた。設置時に10⁻¹⁰Pa・m³/s台のスローリークのトラブルなどがあったが、リーク対処を実施して封止され、無事に設置が完了した。現在、立ち上げ調整期間を通じ、基礎データを取得するビームコミッションが進行中である。ビーム入射への運用には課題改善などを進めながら1年程度かかることを想定している。セラミックス内面櫛歯コーティングからの脱ガスもなく、順調に焼き出しが進みビーム寿命が延びている。450mAの蓄積ビームのマルチフィルモードでもビームインピーダンスによる発熱は50°C以下に抑えられており、不安定性は生じていない。通常キッカーダクトと同程度の発熱である。形状変換ダクトの発熱もない。CCiPMが世界で初めて放射光源リングにて運用を開始されたが、現時点では大きな問題がなく、将来の幅広い応用に道が開けたと考えている。

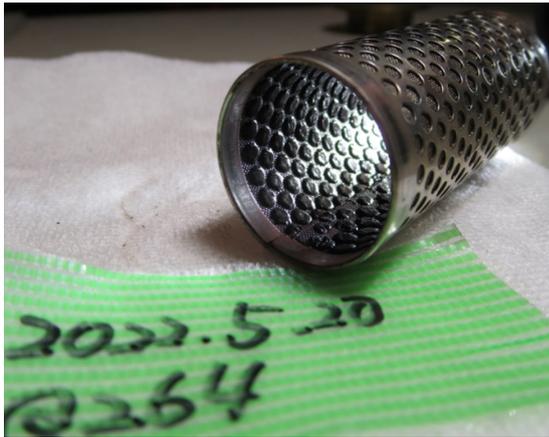
5月20日10:36 4極電磁石(Q264)の冷却水が流量低下

しインターロックが動作して、ビームダンプとなった。リングトンネル内に入域し、電磁石を保護しているストレーナを交換することで復旧した(図2)。同様の現象が5月22日21:46 4極電磁石(Q011)でも発生し、周辺の4極電磁石の冷却水量を確認したところ、軒並み低下していたため、インターロックの閾値を下げて様子を見ることとした。5月23日1:12 瞬停によりRFがダウンしてビームダンプ

図2 メッシュが目詰まりして冷却水量低下を招いた4極電磁石 (Q264) のストレーナの写真

5月24日9:00から13:45まで、4極電磁石冷却水トラブルへの対応のため、ユーザ運転を中断して、流量の低下している電磁石のストレーナの交換作業を実施した。しかしながら、その後立て続けに2回4極電磁石 (Q024, Q281) の冷却水トラブルによるビームダンプが発生してしまった。流量を確認した段階ではこれらの電磁石の流量は低下

していなかったにもかかわらず、1日も立たずに急激に低下して閾値を下回るという状況であった。その後はしばらく安定していたが、6月2日6:24 4極電磁石 (Q033)、6月4日9:47 4極電磁石 (Q163) において、流量低下が原因となった2回のビームダンプが発生した。いずれもストレーナの交換作業で復旧している。これまではトラブルが発生していたのは主にリング北側に設置している4極電磁石であったが、Q163は南側に設置してある電磁石であった。そこで念のため、6月9日のマシン調整日に南側の4極電磁石すべてのストレーナの交換および清掃作業を実施した。一部のストレーナで目詰まりが進行しているものも確認された。根本的な対策として、循環冷却水の入れ替え作業に期待するところであるが、作業におよそ1週間程度要するため、ユーザ運転の停止後を予定している。それまでは、マシン調整日に流量低下が懸念される箇所のストレーナの交換・清掃作業を行って対処する方針とした。

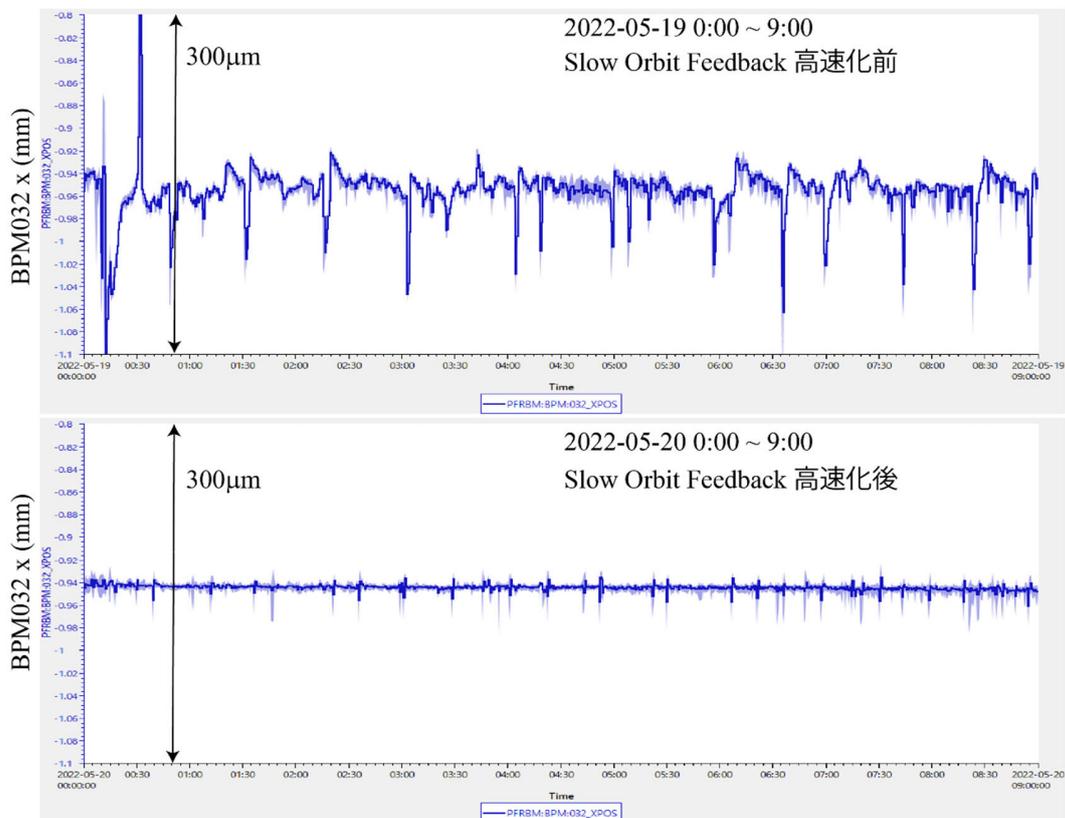
一方、PFリングにおけるもう一つの懸案となっている水平方向の軌道変動であるが、5月19日のマシン調整日に Slow Orbit Feedback を高速化 (軌道補正の時間間隔を20秒から2秒とした) してから、スパイク的な100 μmを超える変動の頻度が少なくなった (図3)。しかしながら、頻度は減少したものの、この振動は完全に抑制されたわけではなく、引き続き振動原因の調査を行うこととした。

図3 PFリングにおける水平方向軌道変動の時間推移 (振動の振幅が比較的大きい場所のビーム位置モニター BPM032 で観測した軌道の水平位置) を示す。上図は Slow Orbit Feedback 高速化前、下図は高速化後の約9時間の推移を示している。
