光源リングの運転状況

PF リングの運転状況

PF リングおよび PF-AR の運転・夏期作業の概要

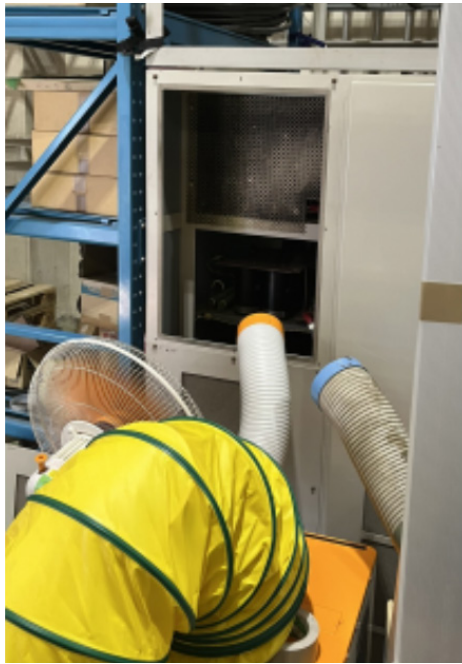
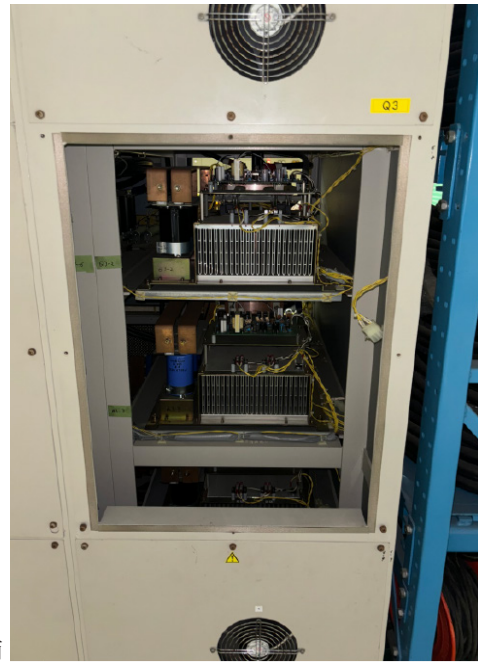
5/24 PF の大型電磁石 Q3 電源トラブルのためビームダンプした。早期のユーザーラン再開を目指して電源筐体内部をスポットクーラーやファンにて外部から送風して冷却で対処して通電できることを確認した。その後、15:29 にユーザー運転再開したものの 15:31 に再び過熱インターロックが発生してビーム停止した。さらに詳細な原因調査を行った結果、スイッチング用パワー半導体ユニットの空冷ファンが動いていないことが判明したため、当該ユニットの電源裏側パネルを取り外し追加で冷却措置を実施した

図2 IGBTのファン故障のため、加熱インターロックで停止した四極電磁石電源。一時対処として、外部より強制空冷することで運転を継続した。その後、粉塵の侵入対策としてフィルターを設置するなどの対処を実施した。

（図 2）。その後再発はしていないが、応急措置であり本格的な対処は運転停止後に実施する。

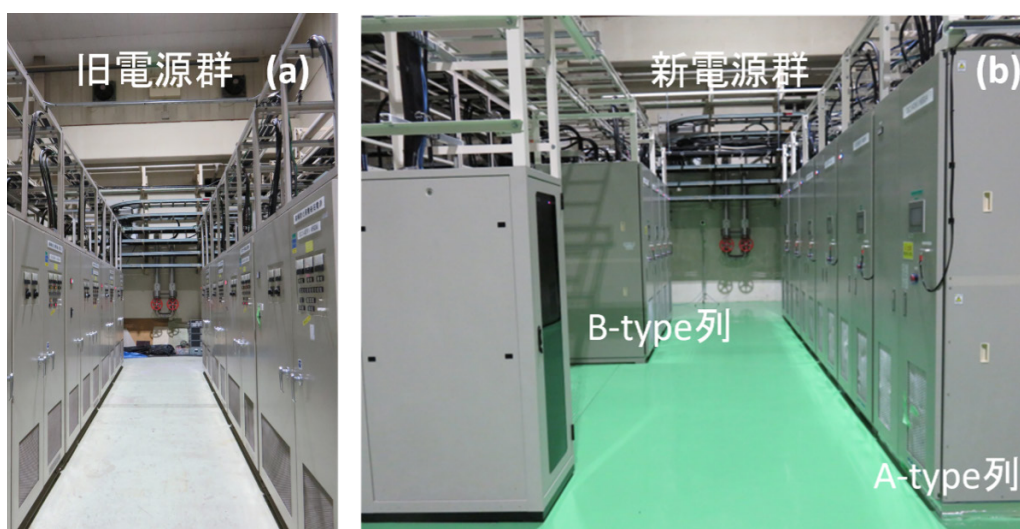
要した。2023 年度末に納品がされた電源は、今夏 7 月～9 月末日までの長丁場の電源入れ替え設置工事により無事に導入が済まされた（図 2 参照）。電源設置工事は下記の手順で進められた。順に、既設電源（旧電源）付帯設備である入出力ケーブルの離線保管やケーブルラダーの解体、旧電源の撤去及び新電源が動作しなかった場合に備えた移設保管、新電源エリアの防塵対策として防塵床塗装、新電源の設置アライメント、新電源用ケーブルラダーの新構築（新電源が大幅に小型化したため）、入出力ケーブルの再敷設と接続、ケーブル健全性確認、冷却水配管設備の新設、フラッシング及び耐水圧試験、電磁石インターロックによる電源遮断機能確認である。電源を通电できる状態にする工事の完工は 8 月末となった。その後、9 月の 1 か月をかけ、電源の出力性能を補償する電源メーカ実負荷調整が実施された。工場での出力性能試験では、数 100 m の周長の加

図2 (a) 旧電磁石電源群 8 台, (b) 新電磁石電源群 10 台, 右手に A-type 電源が 6 台, 左手に B-type 電源 4 台が配置されている。

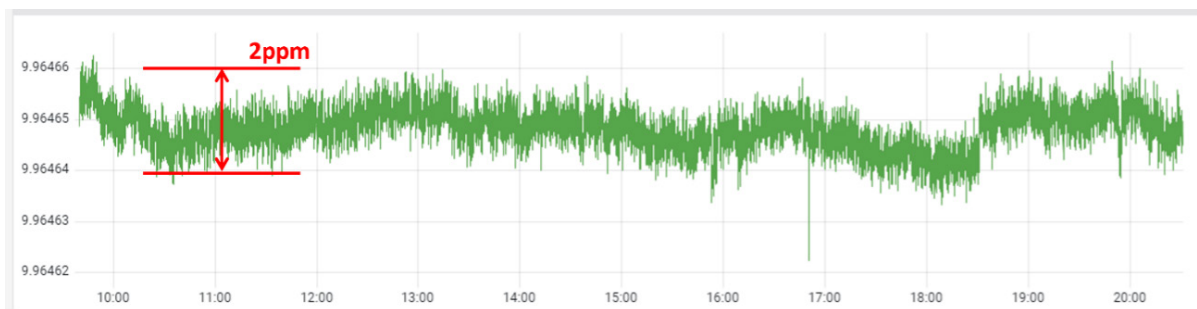
速器を用意することはできないため模擬的な負荷量を用意し集中定数としての仮定で電源出力調整がなされる。しかしながら、実際の加速器リングに設置される電磁石複数台を円周上にならべた実負荷では分布定数に対する調整であるため、工場試験検査での調整結果が適用できない。実際に PF リングで通電調整を開始した時点では、出力電流が数 10 A の状態で出力のハンチングを引き起こし定格電流までの通電が不可能であった。その後、電源 10 台分の出力調整を順に進め、最終的にメーカ工場試験検査と同等の電流出力安定度を達成している（図 3 参照）。

図3 A-type 電源の実負荷接続のもと調整後の10時間出力安定度結果。8.5桁高精度デジタルマルチメーターにより計測。横軸は時間、縦軸は定格電流値を10V換算とした出力電流値を表す。

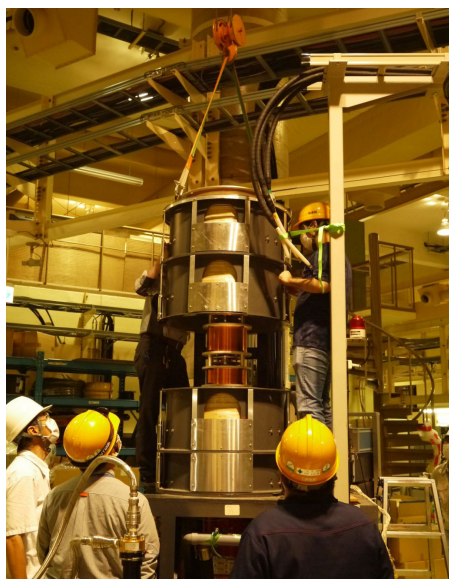
5月10日に発生したクライストロン故障のため、7月までの運転はRF3台での運転を余儀なくされ、蓄積ビーム電流を450mAから420mAに下げたユーザー運転を実施してきた。運転停止後に交換作業を実施し(図4参照)、ハイパワー試験も問題なく終了した。10月の運転からは空洞4台でのユーザーランが実現できている。今回故障したクライストロンは1996年から使用してきたものであり、次に古い製品は2002年から使用しているため、これも既に20年が経過している。今回の交換によりクライストロンの予備品が無い状態となったこと、ユーザー運転を着実に担保するためにも肝心の装置であること、長納期の製品であることから、新規クライストロン1台の調達手続きに入った。

図4 クライストロン交換作業

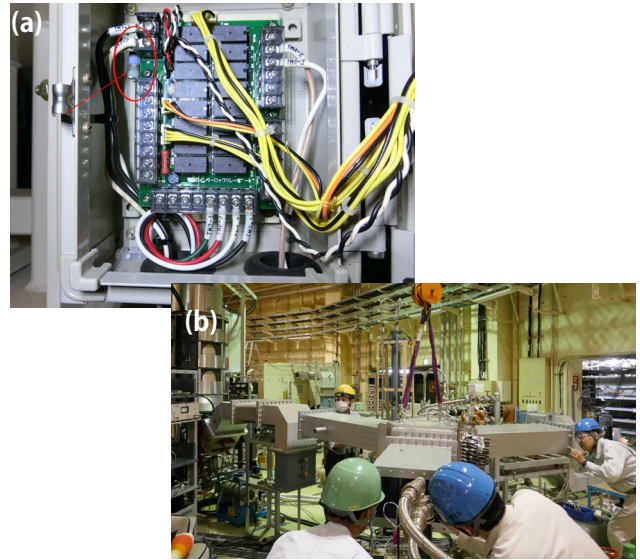
ユーザーラン中にチャンネルクローズして再入射を行う事象はこの期間に 3 回発生している。10 月 22 日（火）は 4:55 に発生した進行方向ビーム不安定対処のため再入射を実施した。11 月 1 日（金）11:57 には電磁石の冷却水インターロックによりビームダンプ発生。リング内に入域して調査を行った結果、流量には問題は無く外部インターロック回路の故障と判明した（図 2(a)）。回路を予備品と交換して復旧した。13:45 再入射を実施したところ、RF ステーションのうち 1 台が立ち上がっていないことが判明。クライストロン反射インターロックが発生しており、その原因は後段にある高周波サーキュレーターの不具合であることが疑われたため、緊急での交換作業を実施した。16:50 に作業終了して復旧した。図 2(b) に作業の写真を示す。同時に 2 つの大きな故障が偶然に起こるとは考えづらく、

図 2 a) 故障した冷却水インターロック回路基板の一部および
b) 高周波サーキュレーター交換作業の様子

電源インターロックでビームを停止したことがきっかけとなって大電力 RF 伝送系の不具合が顕在化した可能性もある。運転終了後の調査により、ダミーロード及びクライストロンに不具合が生じていたことが判明した。今後も同様のトラブルが起きないかどうかの検証を進める。このトラブルではユーザーランを 6 時間あまりにわたって停止することとなったことをお詫びするとともに、多くの加速器六系職員ならびに業務委託である三菱電機システムサービス
