VW#14 の状況と対策

野上隆史
加速器第七研究系

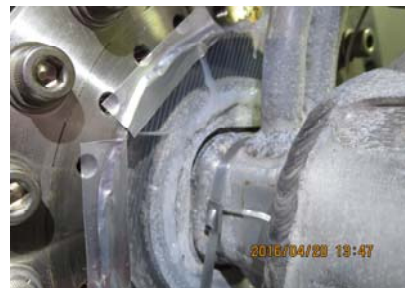
もう 1 つは超伝導ウィグラーのビームダクトに 2 カ所の真空リークが発生しているトラブルである。1 カ所は電子ビームが通るリング真空、1 カ所は超伝導ウィグラーの断熱真空である。リング真空の真空リークは 2011 年の大震災で発生し、アルミ製ビームダクトが地震で揺れた際にアルミ溶接部にクラックが発生したと考えられる。この真空リークは発生個所が特定できておりリークシーラー塗布により補修を行ったが、その後も 3 回の真空リーク再発が起き、そのたびにリークシーラー塗布による補修を行っている。超伝導ウィグラーの断熱真空の真空リークは 2015 年 12 月に発覚した。断熱真空の過去の履歴を調べると 2012 年には $7 \times 10^{-6} \text{Pa}$ 程度であったが、2014 年 8 月ごろから真空悪化が起き始め 2015 年 12 月には $6 \times 10^{-5} \text{Pa}$ と 1 桁ほど真空悪化が起きていた。2016 年 1 月にリーク対処を試みたが改善はできなかったため、本格的な真空リーク対処は 3 月の運転終了後、内部の昇温完了後に行うこととした。本格的な真空リーク対処の方法は真空リークが発生している空間の開口部を蓋で覆い、空間全体をリークシーラーで満たす方法とした。4 月 20 日にこの方法による真空リーク対処を実施し、断熱真空は $1.3 \times 10^{-3} \text{Pa}$ から $8.2 \times 10^{-5} \text{Pa}$ 、リーク量は $5.0 \times 10^{-6} \text{Pa} \cdot \text{m}^3/\text{s}$ から $3.1 \times 10^{-10} \text{Pa} \cdot \text{m}^3/\text{s}$ へと改善した(図 1)。しかしバックグラウンド $1.0 \times 10^{-13} \text{Pa} \cdot \text{m}^3/\text{s}$ に対して量 $3.1 \times 10^{-10} \text{Pa} \cdot \text{m}^3/\text{s}$ のリーク反応が検出できる状態である。

図 1 断熱真空リーク対処

超伝導ウィグラーのビームダクトはリング真空と断熱真空の 2 カ所の真空リークを起こしリークシーラーによる補修を行っているもののあくまで応急修理であり、根本的な修理にはビームダクトの交換が必要である。
