# 復旧スケジュール

J-PARCでは、震災直後から機器の状況を詳細に把握し、1日も早い運転再開を目指して復旧スケジュールを検討した。

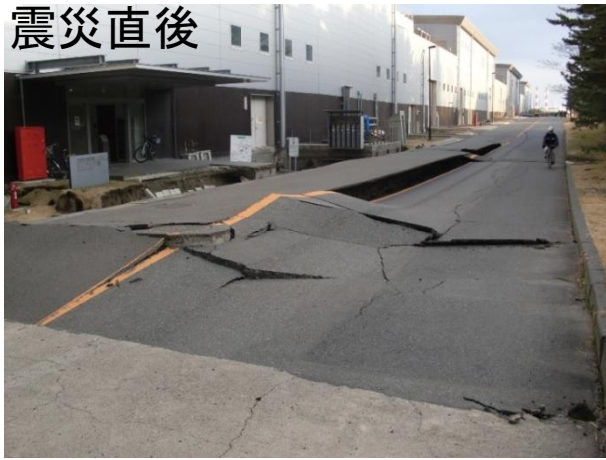
↑リニアック棟前の大きく陥没した道路

リニアック棟玄関前(埋め戻した部分が陥没)  
がれきを取り除き、破断した給水配管などを敷設。→

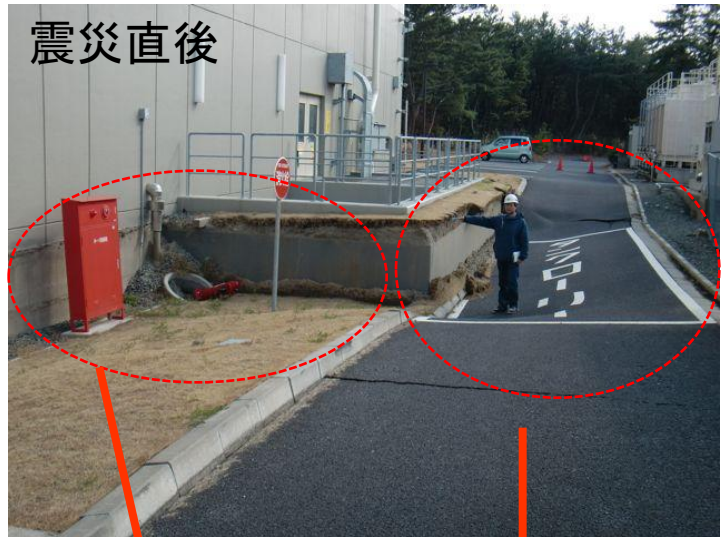
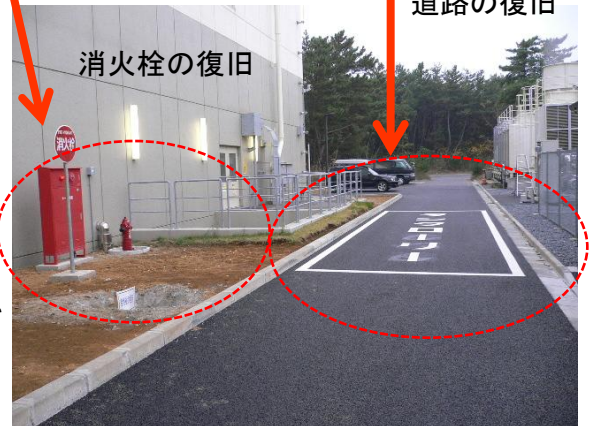
→物質・生命科学実験施設周辺の陥没。約1.5m  
陥没し、液体窒素タンク等も傾いたため、タンクを  
取り外して基礎工事から復旧。周辺道路や屋外  
消火栓設備なども復旧した。

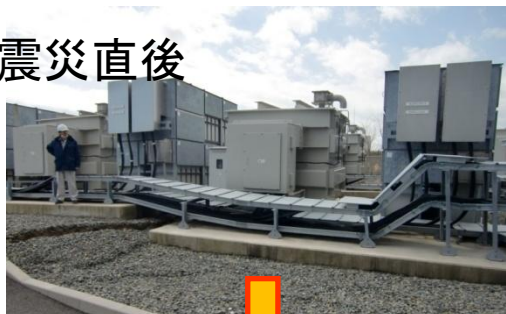
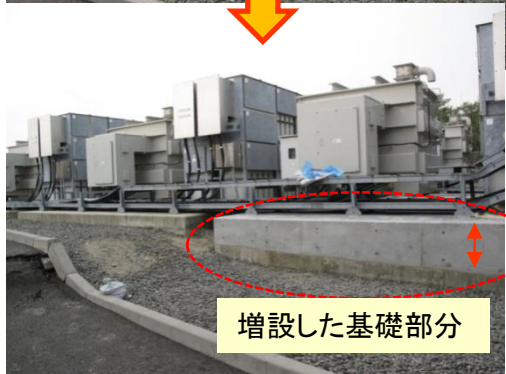
3GeVシンクロトン大型変圧器の基礎沈下による傾き。基礎部分を増設して傾きを復旧。 ↓

増設した基礎部分

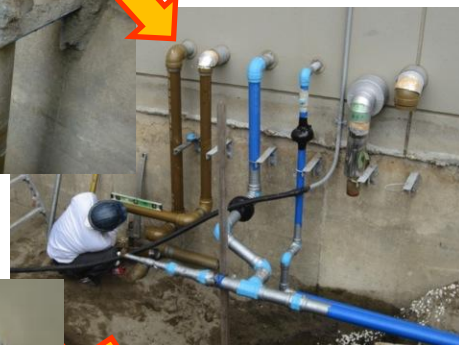
↑ 物質・生命科学実験施設建物周囲でも地盤沈下により、給排水配管が断裂、復旧完了。

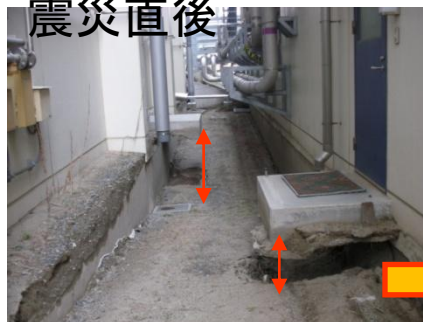
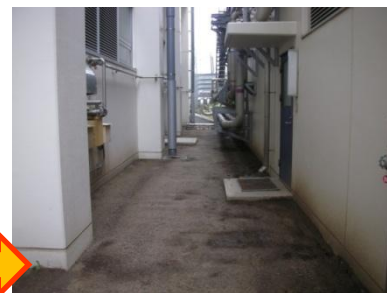
↑ ハドロン実験施設周辺の陥没、約1.2mの段差があり、建物内に立ち入るのにも苦労した。

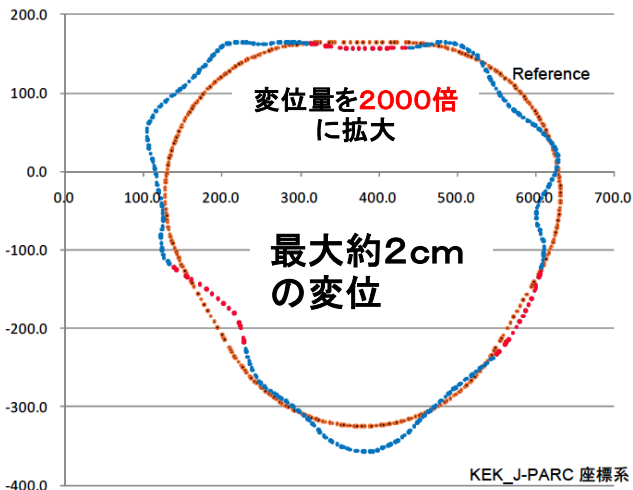
電磁石の水平方向の変動  
(赤ラインが震災前、青ラインが震災後)

↑ 50GeVシンクロトロンの電磁石位置のズレを計測した結果。震災前に比べ、水平方向に約2cm、垂直方向に約7mm磁石がずれたことが解り、約400台の電磁石を全て位置合わせ(アライメント)し直した。現在は1mm以下の精度で位置合わせされている。

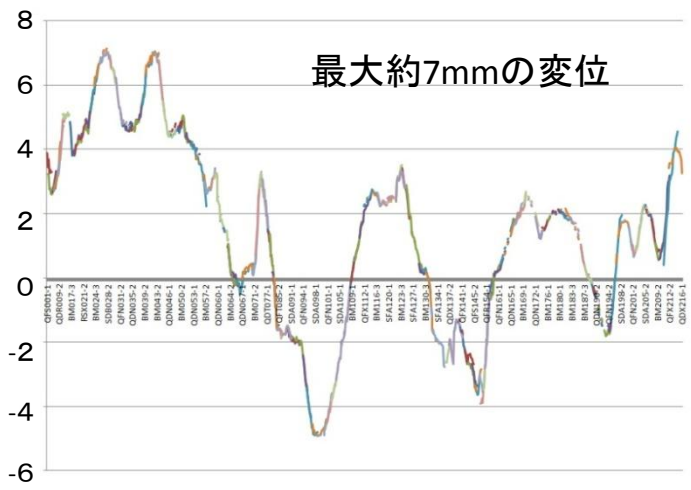
電磁石の垂直方向の変動  
(縦軸単位: mm)

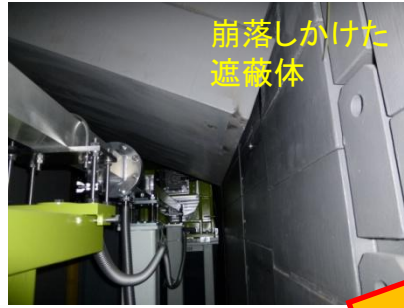
崩落しかけた遮蔽体

物質・生命科学実験施設では、鉄製の放射線遮蔽体(約530個、総重量約2,800トン)がずれてしまい、ひとつひとつ組み直す作業を実施。増設した建物は約15cm沈下したため、建物ごとジャッキアップして補修。

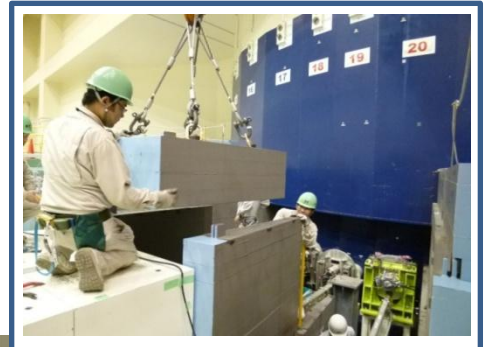
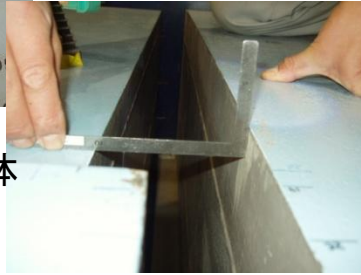
地震でずれた遮蔽体
