春の停止期間中の作業

PF リングセプタムチェンバ真空リークトラブルについて

PF リング電磁石電源老朽化の現状

PF-AR 電磁石電源老朽化の状況

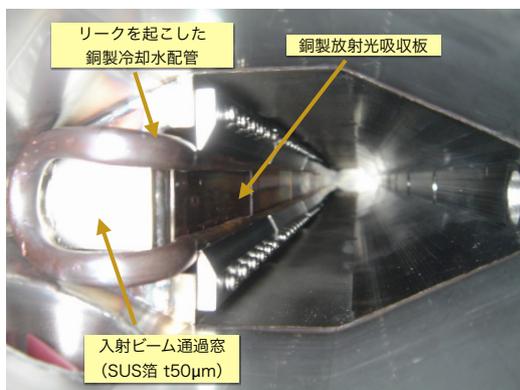
4月23日(木) 11:42, PFリング調整運転中に入射点付近の真空が急激に悪化し、ビームダンプが発生した。直ちに現場でリークチェックを行ったところ、セプタム(S2)チェンバ内の放射光吸収板を間接的に水冷する銅配管からのリーク(水漏れ)と判明した(図4)。主要機器の重故障であることから、翌朝9時まで予定されていた加速器運転をキャンセルして、復旧作業に取りかかった。

真空悪化の挙動から銅配管にできたリークパスの穴径は数 μm 程度と推測され、液体シール材で補修できる可能性が高いと判断した。そこで、UVSORにおいてRF空胴での同様な水漏れ時の対策として実績のあった「リキッドシール300」を翌4月24日(金)に入手した。そして、約30分間銅配管内部を補修材で満たし、圧空を流して乾燥させることで、ヘリウムリークディテクタのバックグラウンド($7 \times 10^{-11} \text{ Pa} \cdot \text{m}^3 \cdot \text{s}^{-1}$)以下までリークを止めることに成功した。なお、リークした銅配管は、放射光が当たる銅板を間接的に冷却するため、約2mのS2チェンバ内部をビーム進行方向に沿って往復するように取り付けられており、さらにチェンバにはロウ付け接合されているため、交換は容易ではない。

図4 S2チェンバの内部写真(2005年撮影)。蓄積ビームは写真奥から手前へ進む。

リークの原因については、銅配管には直接放射光は当たらないため、経年劣化によるものと考えられる。現行S2チェンバは1988年に設置されたものであり、27年間の運転により銅配管内部が水流によって削られ、薄肉化した箇所リークパスが形成された可能性が高い。今後の方針としては、リーク再発の徴候が見えた段階で補修の見込みがあれば再度リキッドシールで補修を行うが、補修の見込みがなければリング真空を破り、S2チェンバの上流にあるキッカー2のアブソーバを長いものに交換する方針である。これによりS2チェンバの受ける放射光パワーは420 Wから220 Wに半減でき、チェンバ外部からの冷却により運転可能であると考えている。長期的に安定なユーザー運転を継続させるためにはS2チェンバの更新は不可欠であり、1年以内を目処に新S2チェンバを製作する方針である。

その週末は液体シール材の乾燥に充てて、週明けの4月27日(月)に冷却水通水試験を実施した。定格の0.5 MPa, 4.8 L/minで30分間通水してもリング内圧力($1.3 \times 10^{-6} \text{ Pa}$)に変化はなかったことから、通水状態でも十分な気密性が得られていると判断した。そして、4月27日(月)から4月28日(火)にかけて水漏れの影響を受けたB24～セプタム区間を約18時間120°Cでベーキングして(液体シール材の耐熱温度は300°C)、連休明け5月7日(木)からの運転再開に備えた。

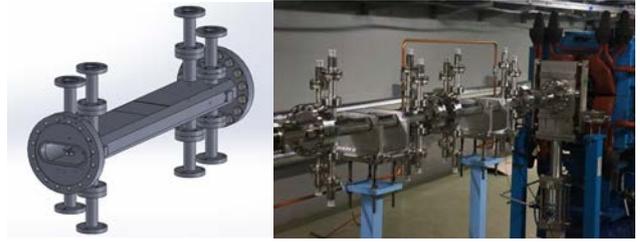
PF-AR では電子ビームを入射して蓄積電流を増加させていったとき、ある電流値を超えるとビーム不安定現象が発生して、それ以上蓄積できなくなる現象が発生してしまう。これを抑制するためのフィードバックシステムを構築して運用してきたが、既存のフィードバックキッカー（1.2 m の丸パイプ型ストリップライン電極）は、大電流を蓄積したときに中央サポート部分で放電が発生するという不具合が生じていた。これに対処するため、新しい形状のキッカー電極を設計・製作した。新キッカーは、長さ 460 mm のストリップライン 2 台を直列に接続することで、中央サポートを不要としている。また、従来と同等のキック力を得るために、丸パイプではなく端面を折り曲げた平板電極として、高周波回路シミュレータによって形状の最適化を実施した。製作 3D CAD 図を図 1（左図）に示す。製作完成後性能試験を実施、インピーダンス調整をした後、8 月に PF-AR リング内に設置した（右写真：信号ケーブル配線前の状態）。

図 1 フィードバックキッカーの 3D CAD（左図）、リングに設置した写真（右図）

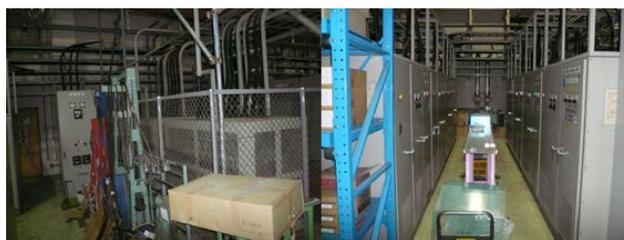
PF リングは 1981 年に建設され、その後、1990 年の 3 GeV 運転開始、1996 年の高輝度化、2005 年の直線部増強と、大規模な改造の度に電磁石電源の入れ替えが行われてきた。しかしながら、1979 年製造の偏向電磁石電源用 6.6 kV 受電盤は現在まで更新されることなく使われている（図 5 左）。また、建設当時迄はさかのぼらないが、高輝度化改造時に導入された 4 極及び 6 極電磁石電源、ステアリング及びビームトランスポート電源もまだ使われており、製造後約 20 年を経過したここ数年、故障が頻発するようになっている。特に、受電盤やメインの 4 極及び 6 極電磁

図5 PFリングの偏向電磁石電源の受電盤（左）と大型4極、6極電磁石電源（右）。

偏向電磁石電源の受電盤は6.6 kVという高電圧を直接受けているため、些細な故障が重大事故になりかねない危険な状況にある。メンテナンス時の調査によると、全体の絶縁耐圧を含めた性能は、長年の汚れや劣化等によって確実に低下してきており、コンタクタの経年劣化についても、いつまで異常なく使用できるのか誰も経験したことの無い経過年数になりつつあるとのことである。部品を交換しようにも高圧部品は高価なため、単年度予算では困難な状況である。さらに、製造中止部品がほとんどであるため、中途半端に部分改造を行って無理に取り付けることは、場合によっては危険性の増大につながりかねないことから、現時点では安全性・コストの面からも受電盤全体を新規に製造して交換するのが最も良いと判断している。

4極及び6極電磁石電源については、80年代製造の電源は、高輝度化時に約半数が、直線部増強時に残りの半数が更新された。とはいえ、高輝度化は約20年前であり、その時に導入された大型電源（SFF, SFD, QFD, Q2, SD, QFF, QAA, QAB, QDA, QD）10台の故障が、ここ数年頻発している。具体的には、電流リップルの経年劣化による増大や、サイリスタの劣化、制御素子の劣化に伴う3相400 VのACに対する相間バランスの崩れなどがメンテナンス時の性能測定で分かっており、運転中もインターロックの誤検出やチューンの変動など故障がここ数年増加してきている。

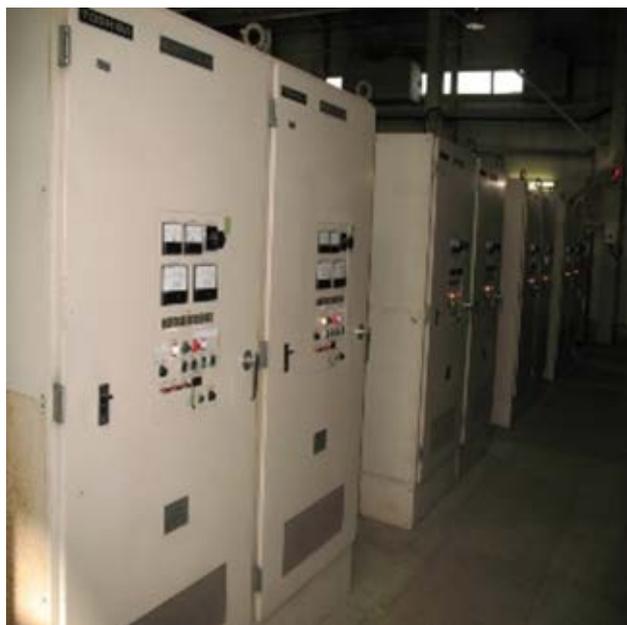
QCN 電源は製作後 32 年が経過し、深刻なトラブルの前兆とも思えるトラブルが起きている。電源内部のトランスやトランジスタは水冷していて、水冷の銅パイプに通水し

図 2 製作後 32 年が経過して老朽化が著しい 8 台の未更新 4 極電磁石電源 (QCN)。

ている。最近のトラブル 2 件は、このパイプの平坦な箇所ピンホールが起こした水漏れである。32 年の長きに渡って 10 気圧の純水を流したために、かなりの浸食が起きたものと認識できる。これらは、保守点検時に発見され、工場で修理し、大事に至らなかったが、運転時に発生した場合には、最低でも 3 日程度は停止しなければならなかったであろう。電源にも内部に多くの保護センサーがあるが、水冷系が多く分岐していて、必ずしも万全ではなく、異常加熱が連続して焼損や火災の危険もある。老朽化した電源では、入手不可能になってしまった部品が多々ある。現時点では、倉庫にある旧 Q 電源から部品取りをして急場こそ対応できそうであるが、やがて全くなくなることになる。このような現状であるため、電源の更新が早急に必要である。電磁石が異常になった場合、それを電源停止シーケンスにつなぐために、インターロック回路があるが、これもまた老朽化しているので、同時に更新してシステムとして信頼性を向上させる必要がある。
