## 入射器の現状

加速器第五研究系研究主幹 惠郷博文  
(2024年4月14日付け)

加速器第五研究系研究主幹 惠郷博文  
(2024 年 7 月 16 日付け)

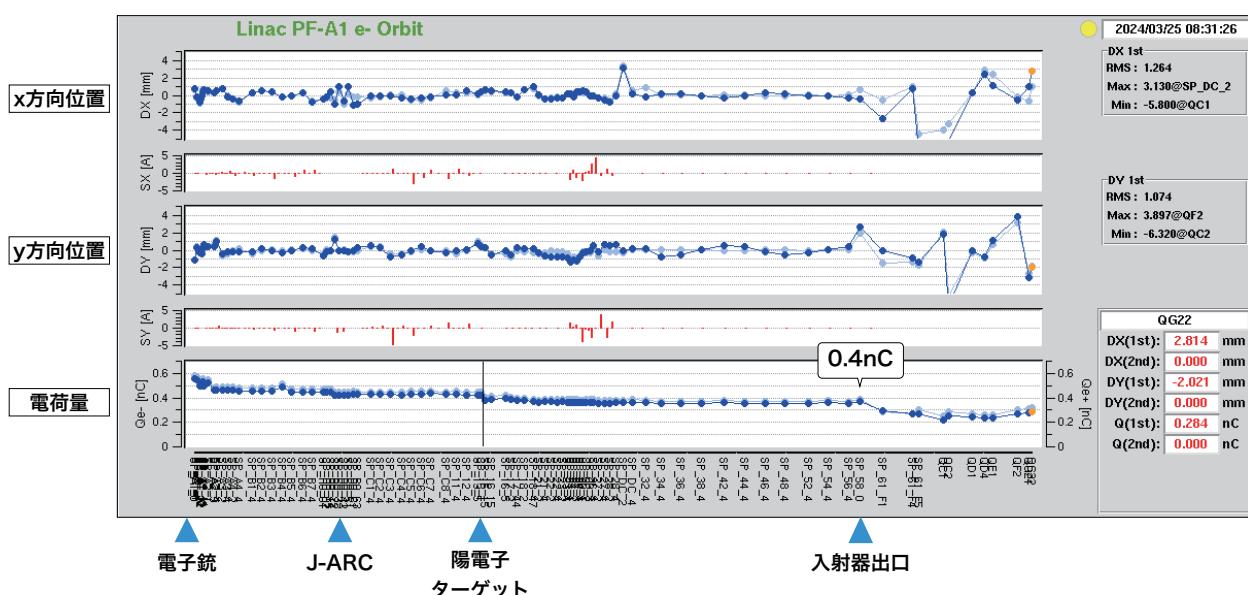
PFリングへ入射している電子ビームの軌道と電荷量を図に示す。電子ビームは熱電子銃で生成され、入射器内で2.5 GeVまで加速される。入射器出口電荷量は安定的に0.4 nCを供給する。PFリングのビームトランスポート(PF-BT)で電荷量変動が生じる場合、ビーム加速位相やエネルギーノブの調整を実施するが、PF-BTラインの機器状態によって電荷量が減少している場合もある。ビーム安定化において光源リング側と協調を進めるため、昨年より、加速器第六研究系の下崎氏を中心として、PFリング、PF-AR、入射器の運転関係者で情報共有を定期的に行なっている。これにより光源リングへのビーム入射に関する問題点を深いレベルで共有できるようになった。今後は、入射効率改善および安定化に向けた種々の共同ビームスタディを進める予定である。

図 PFリング入射電子ビームの入射器内軌道と電荷量

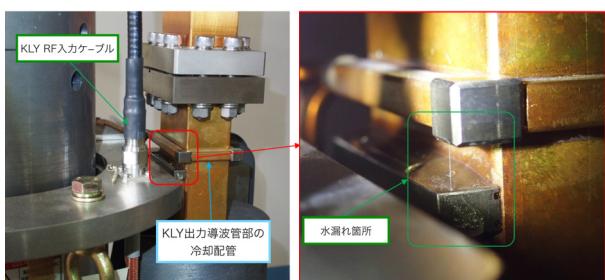
図 1 KL\_B2 ユニット RF 出力導波管部の水漏れ

5 月 15 日の定期メンテナンスにて、5 セクター以降のクライストロンやマグネット関連用冷却塔冷却コイルのファン故障が判明した。モーター絶縁不良による漏電が原因で、この設備は 1998 年に設置されたもので、経年劣化のためメカ修理ができない状態にある。現在、施設部にて代替修理案を検討中である。夏場の気温上昇によっては運転に支障が出る可能性があったが、昨年、この冷却系統の機械室プレート熱交換器を能力の大きいものに交換していたため、冷却水温度は維持された。5 月 23 日、KL\_B2 ユニットのクライストロン出力導波管冷却部より配管劣化による水漏れが生じたため (図 1)、シール材で補修後、動作試験で確認後に復旧した (故障発生から 1 週間後)。

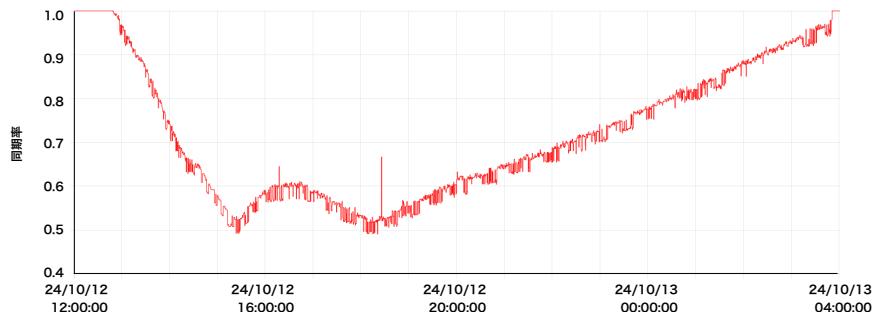
図 1 三重同期システムによる同期率の日時変化例。縦軸は 50 Hz 約 5 分間の同期出力比を表す。

ビームロスタイルムによる入射停止率は1%未満となり、安定に行われた。光源リングは入射器と単純な整数比がないビーム加速周波数で運転されており、光源リングへの入射タイミングを取るために、三重同期モジュールを使用している。ビームのリング周回周波数、入射器基準RF、商用50 Hzを監視して同期が取れたタイミングでビーム出射トリガーを発生する。潮汐の影響や気温などによって蓄積リングの周長が変化してRF周波数が調整されるので、それに応じて同期率も変わる（図1）。同期率が低下していくとトリガー抜けが生じてくるが、通常、時間と共に同期率は回復する。また、大きな変動が生じた場合は、PFリング側で稼働している入射位相自動フィードバックで修正されるため、ビーム入射への大きな障害にはなっていない。また、PFリングへのビーム入射路（PF-BT）においても、ビーム位置モニター（BPM）を使用したエネルギーフィードバックを行っている。しかしながら、PF-BT内を通過するビームには位置変動とエネルギー変動が混成されているため、エネルギーフィードバックのみでは安定性は不十分である。その解消に向けてPF加速器スタッフと協議しており、新たな補正を行って更なる入射安定化を図る。

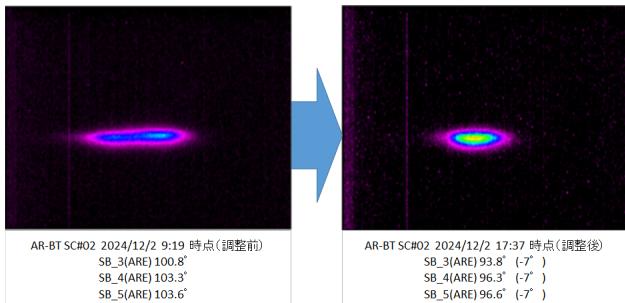
図2 3～5セクターのRF位相調整によるAR-BTでのビームプロファイル改善例

PF-ARにおいては、ビーム伝送路（AR-BT）でのビーム形状が水平方向に広がり、AR-BT終端での電荷量が変動してビーム蓄積率が低下することがある。このような場合は3～5セクターのRF加速位相を調整する。これによりエネルギー広がりが小さくなり、入射率も改善する（図2）。

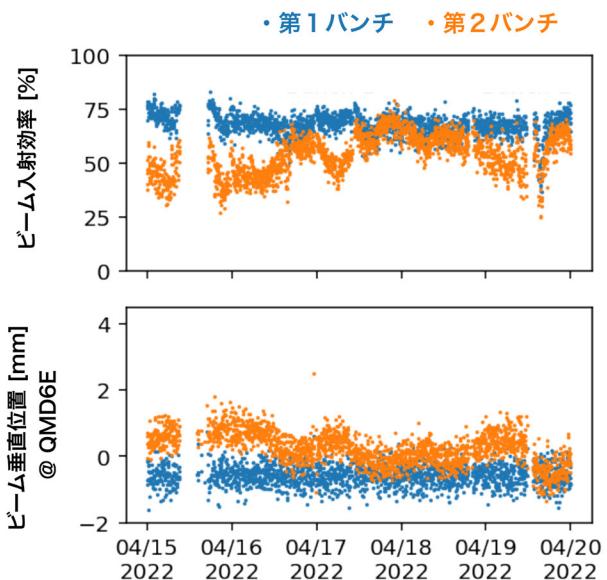
図3 3～5ビーム垂直方向位置と入射効率の比較

入射器上流Aセクターに今夏新たに設置した垂直方向高速パルスキッカー2台（FY\_A2\_2, FYA4\_4）のビーム運転コミッショニングを行なった。これまでの2バンチビーム運転において、第2バンチの垂直方向軌道がずれると入射効率が低下することがわかっている（図3）。よって、立ち上がり時間が2つのバンチ間隔（96.3 ns）より早い、

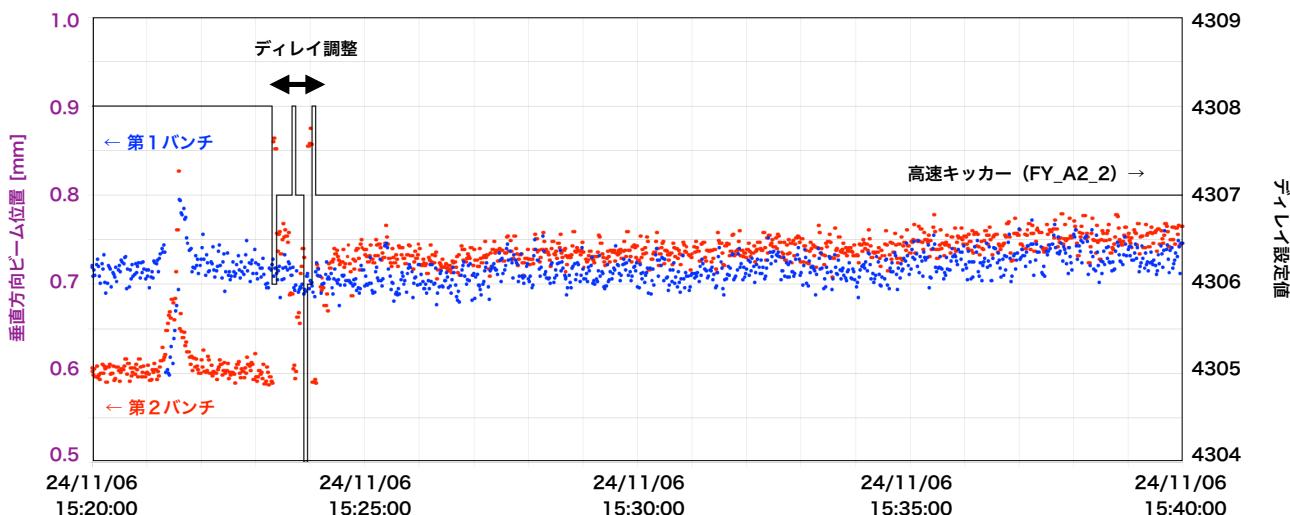
図4 垂直方向高速パルスキッカー（FY\_A2\_2）によるビーム調整状況。青点：第1バンチ垂直方向位置、赤：第2バンチ軌道垂直方向位置、黒：設定タイミングディレイ。

高速キッカーを使用すれば、第2バンチ軌道のみ修正することができる。図4に示すように今回のビーム適用試験で、第2バンチを独立にキックできることを確認、キッカー動作タイミングのディレイ値に応じて垂直方向軌道を精密に制御できることがわかった。位置のジッターは十分小さく、BPM分解能 $10\text{ }\mu\text{m}$ の範囲内であった。キッカー出力ピーク時、立ち上がり時、キッカー動作オフ時の3つの状態においてジッターの有意差はなかった。これらの高速キッカーを自動調整することにより第2バンチの垂直方向ドリフトは解消された。また、高速キッカーによる第2バンチ独立軌道補正を活かして、HER-BTでの第2バンチのエミッターンスが測定できるようになった。これまでには、第1、第2バンチの軌道が重なるため、エミッターンスの測定はできなかった。しかし、入射器出口のFY\_58\_4高速パルスキッカーにより第2バンチのみ垂直方向に大きく軌道差を与えて、第1バンチとの軌道分離を行い、HER-BT第2セクションにあるビーム形状モニタを使用して両バンチのエミッターンスを測定した(図5)。測定したエミッターンスは、第1バンチ:水平 $133\text{ }\mu\text{m}$ ・垂直 $135\text{ }\mu\text{m}$ 、第2バンチ:水平 $145\text{ }\mu\text{m}$ ・垂直 $91\text{ }\mu\text{m}$ であった。HER-BT第1セクションでの両ビームのエミッターンスが垂直、水平ともに $40\text{ }\mu\text{m}$ 程度であることから、ビーム伝送途中でエミッターンスが大きく悪化していることが改めて確認された。

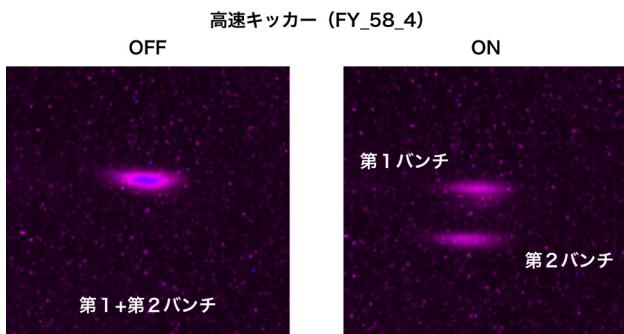
図5 高速パルスキッカー(FY\_58\_4)による2バンチビームプロファイルの変化。左:高速キッカーOFF時 右:高速キッカーON時。
