# 東日本大震災(3.11) 被害状況(概要)

高エネルギー加速器研究機構

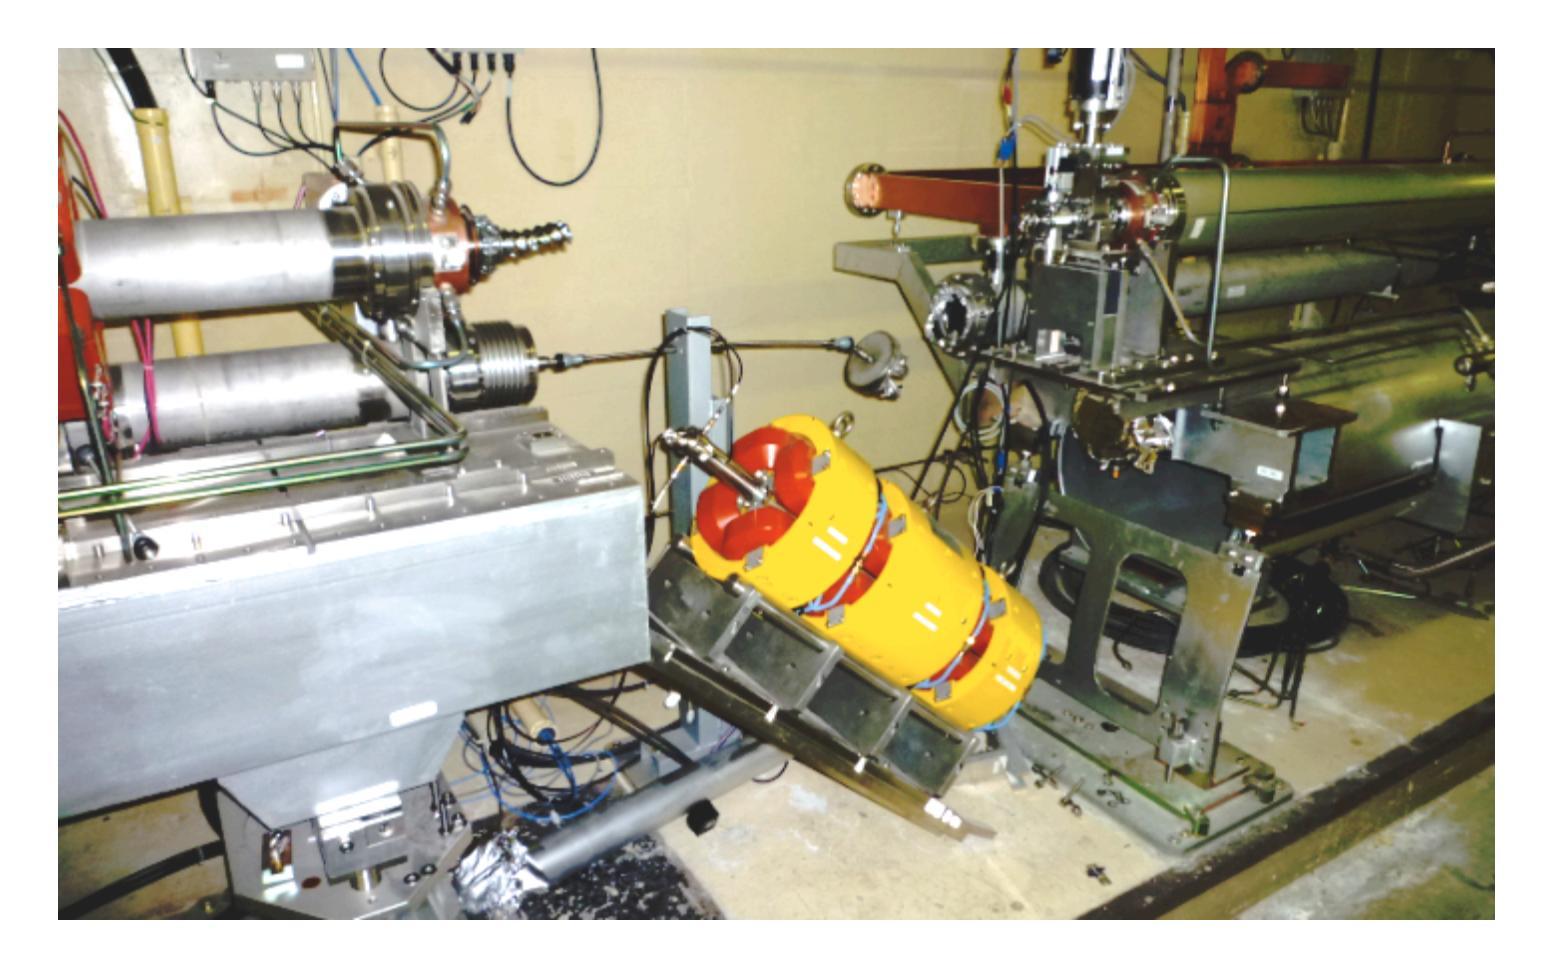
#### 四重極電磁石の落下

◆ 入射器の架台は主に柔構造で作られており、これまでの地震に耐えてきた。今回の地震には耐えられず、上は左の剛構造部と右の柔構造部に跨がって置かれていた電磁石が落下した。また、右の架台のバネ部も曲がってしまっている。

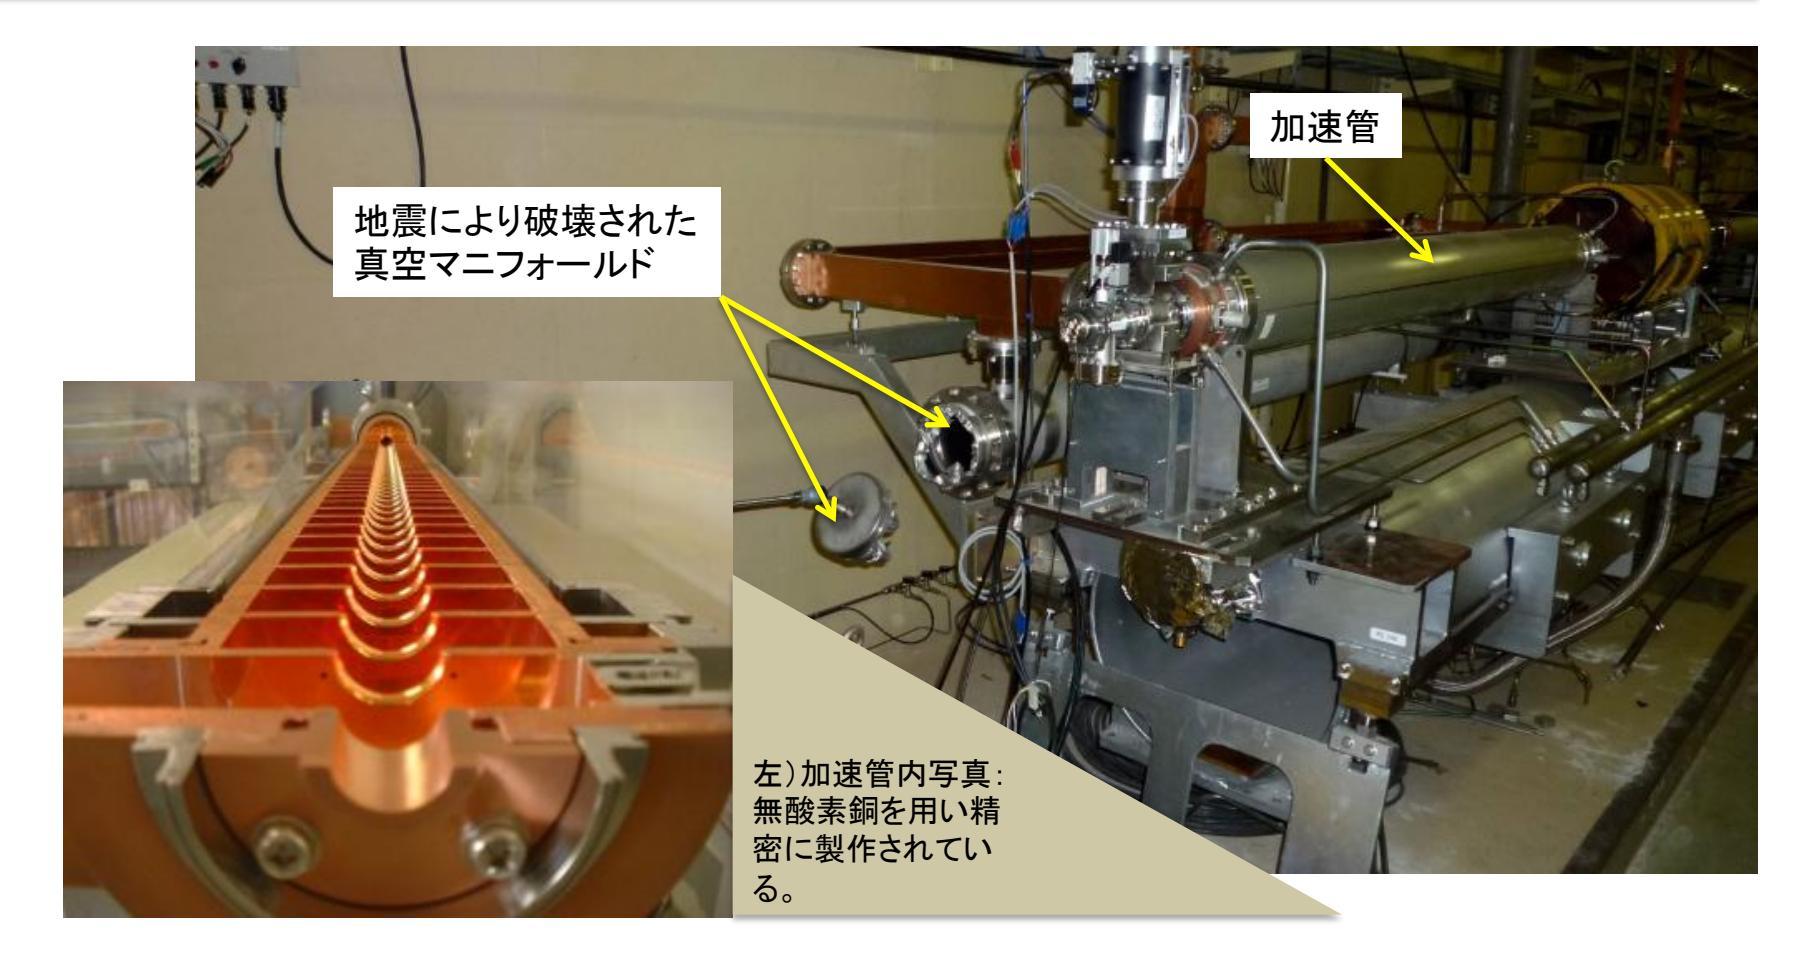
#### 加速器の大気曝露

◆ 電子陽電子入射器には電子/陽電子ビームを加速するため、全長600 mにわたり約240本の2 m長加速管が使用されている。加速管は常時10<sup>-6</sup>Paの高真空に保たれていたが、地震により殆どの加速管の真空状態が破壊され、空調の停止により高湿度の大気に曝された。真空復旧には労力と時間がかかり、大電力マイクロ波を投入したとき、放電等による性能劣化がないか懸念されている。

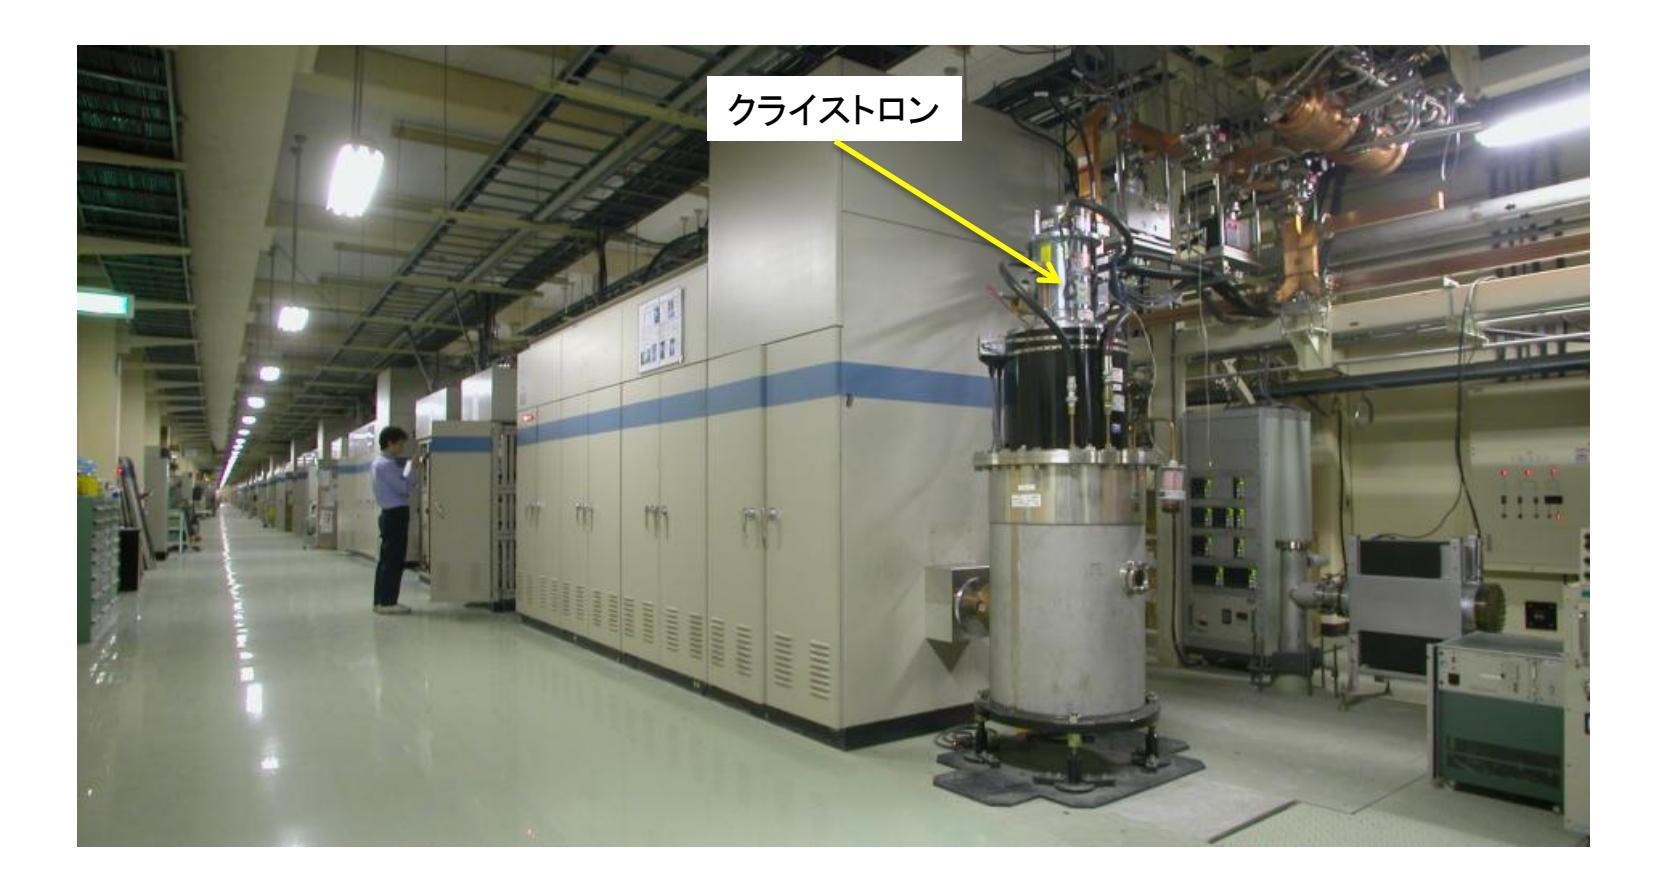
クライストロンの損傷

◆ クライストロンは加速管に大電力マイクロ波を供給する装置で、約60本使用されている。真空システム破壊の影響を受けて使用できなくなったクライストロンが2本発見された。クライストロンは300 kV近い高電圧を印加するため、その他のクライストロンについても、放電等による性能劣化が懸念されている。

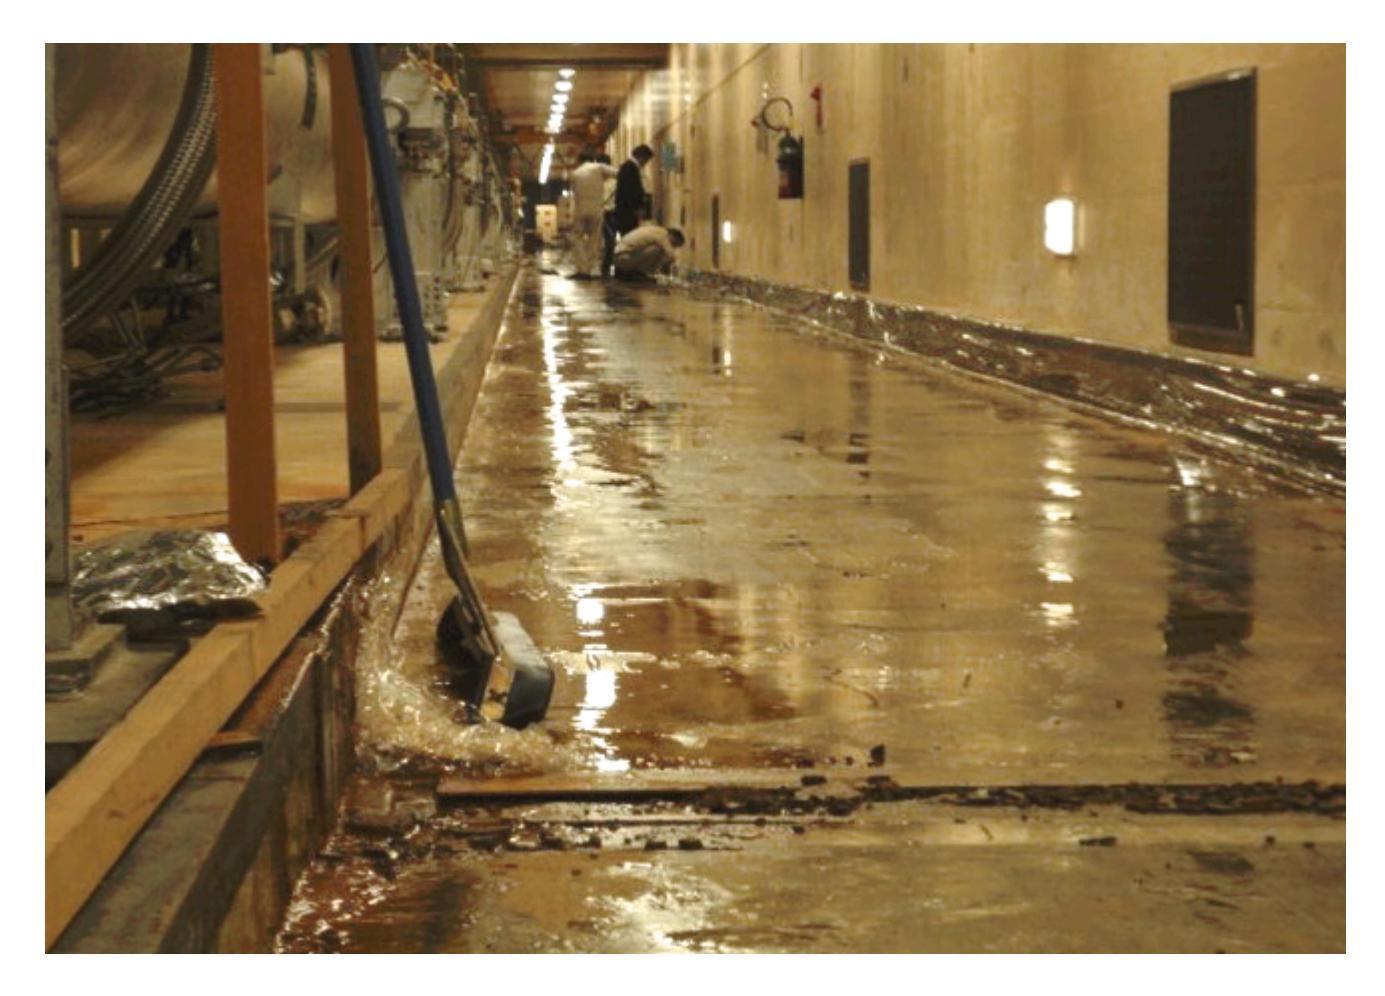
#### 地下水の流入

◆ 建物の接合部 (Expansion Joint, 80m 毎)が開いたためか地下室への地下水の流入が増えた。場所によっては泥の噴出が見られた。また建物が微妙に傾いたのか、排水溝の流れが悪くなり、毎朝排水作業を行っている。

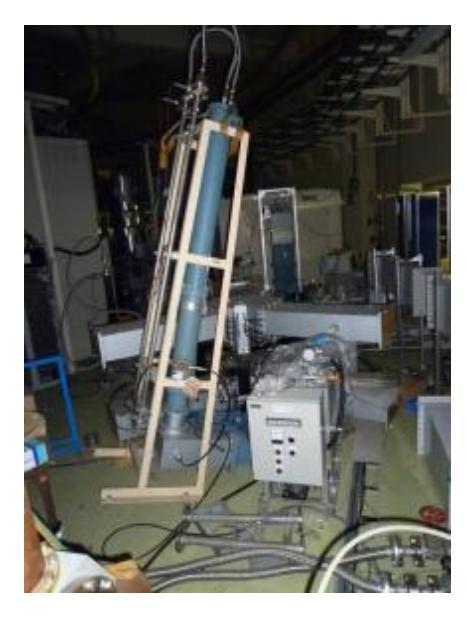
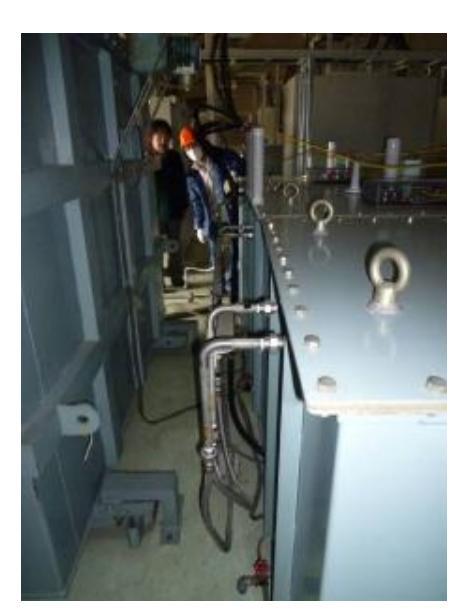
空洞セクションのベローズ管変形

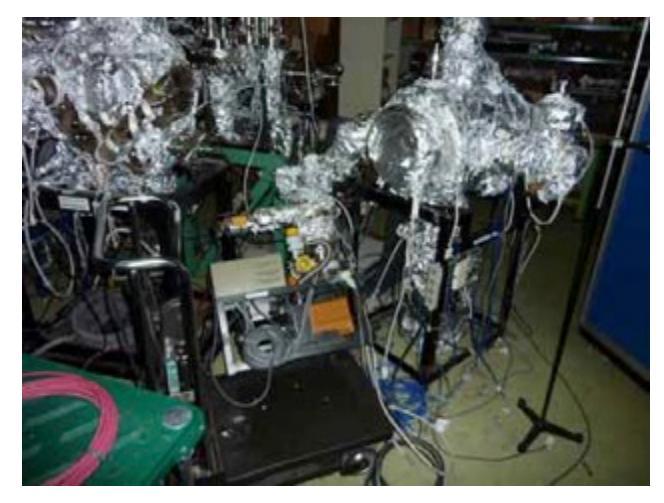
排気セットが台車からずり落ち転倒

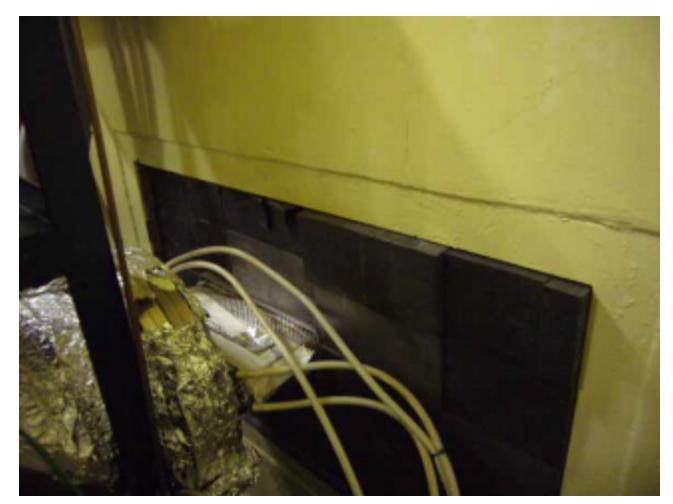
壁貫通管の周囲に積んであった鉛ブロック がずれて壁からはみ出た

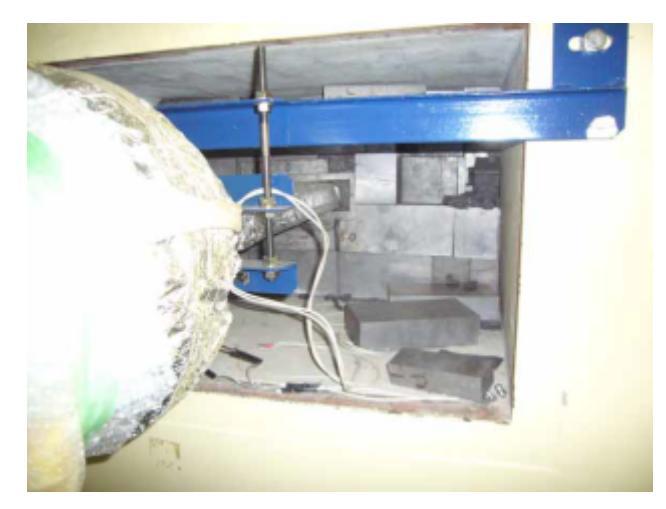
#### 壁貫通管周囲に積んであった鉛ブロックが一部崩落

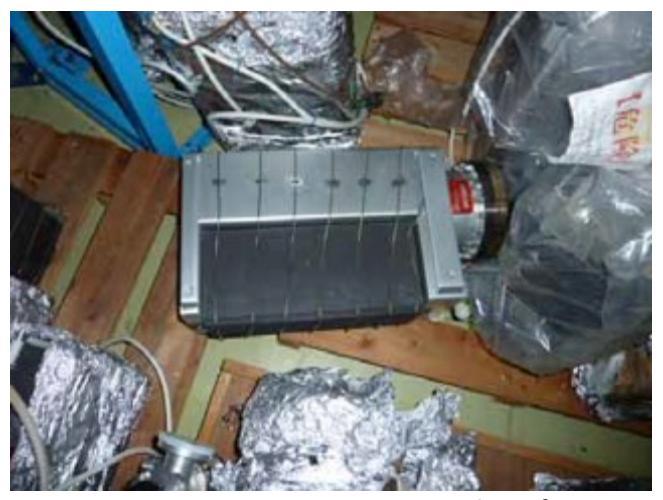
立てて保管してあったイオンポンプが 転倒

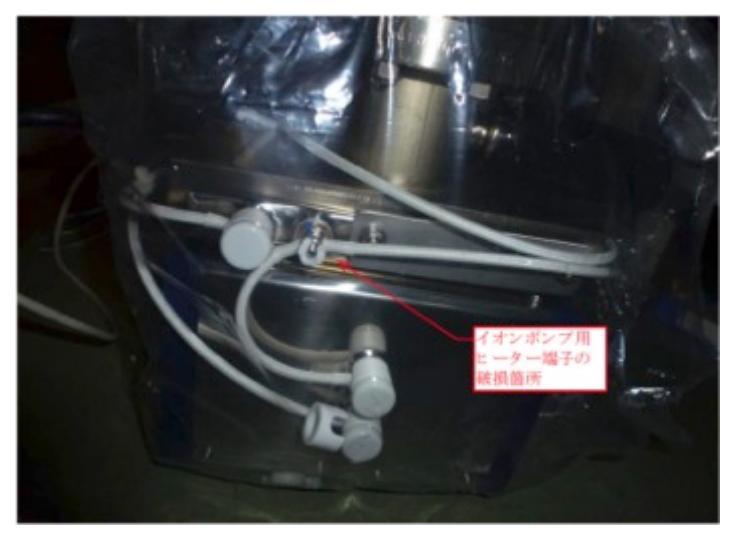
AR南棟にて、イオンポンプが転倒により破損。

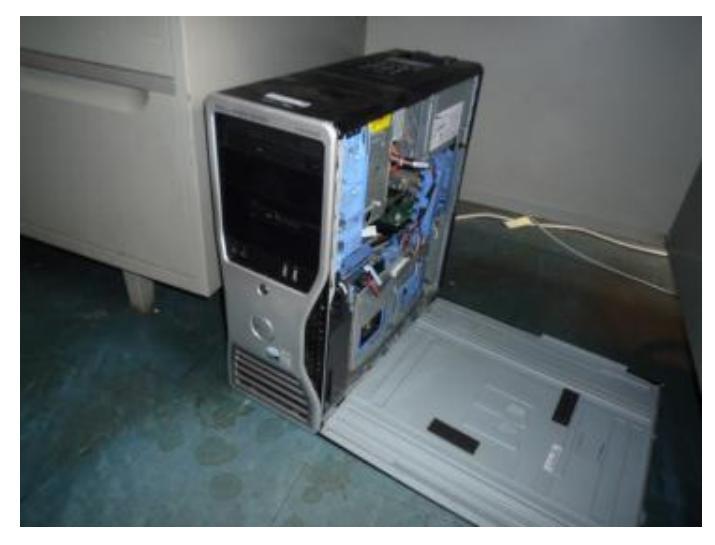
PF電源棟にてワークステーション転倒破損。

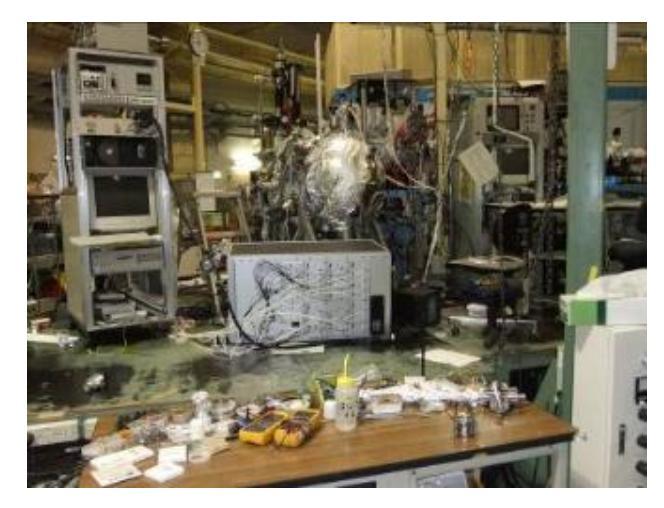
実験用電源の転倒

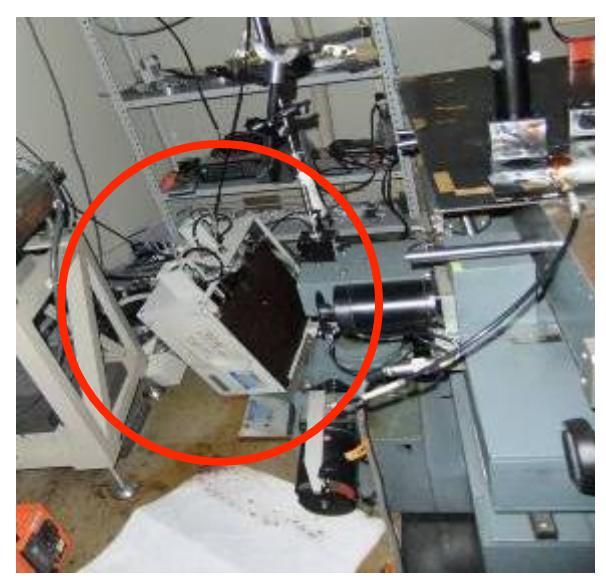
X線回折実験装置の転落

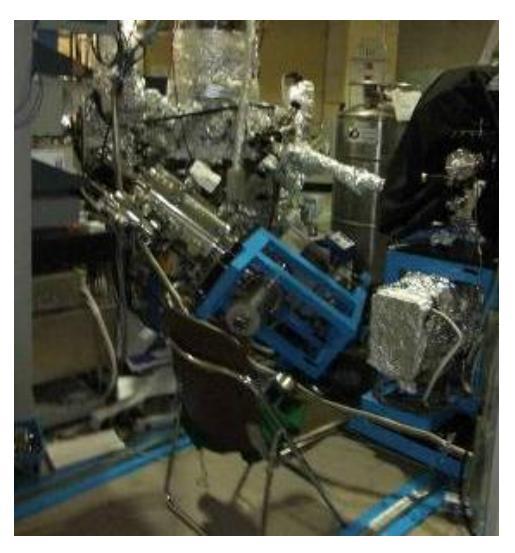
仮設真空槽の転倒

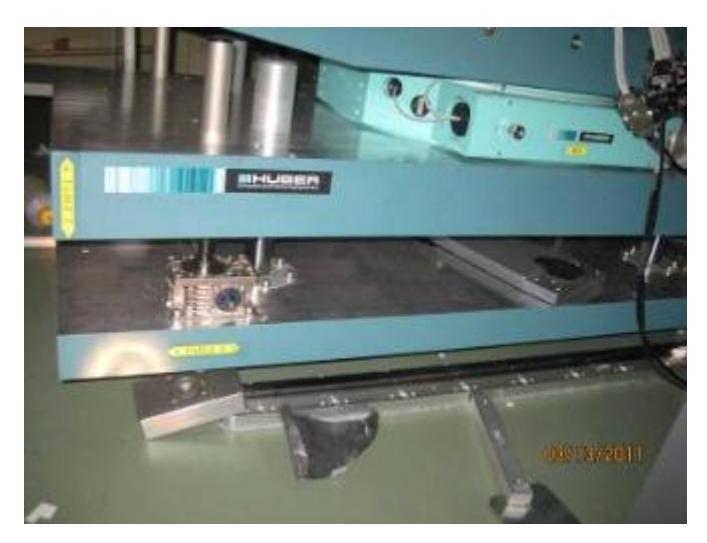
X線回折実験装置の脱線

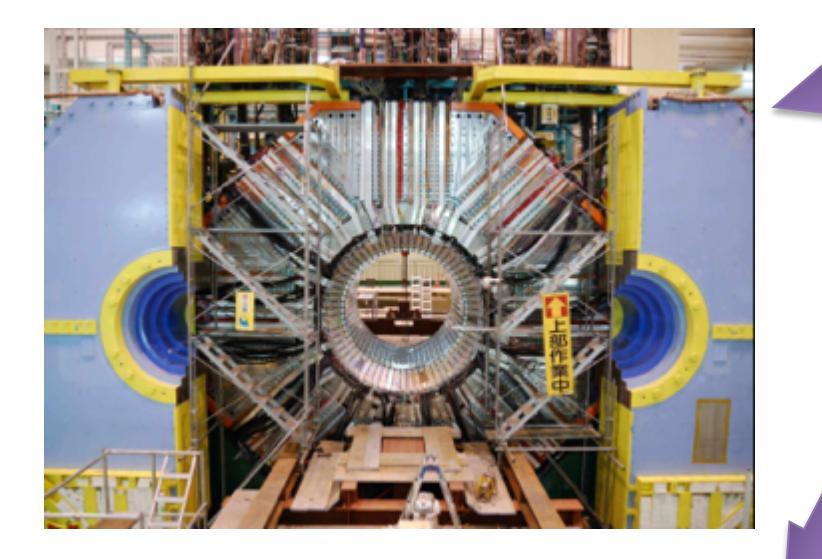
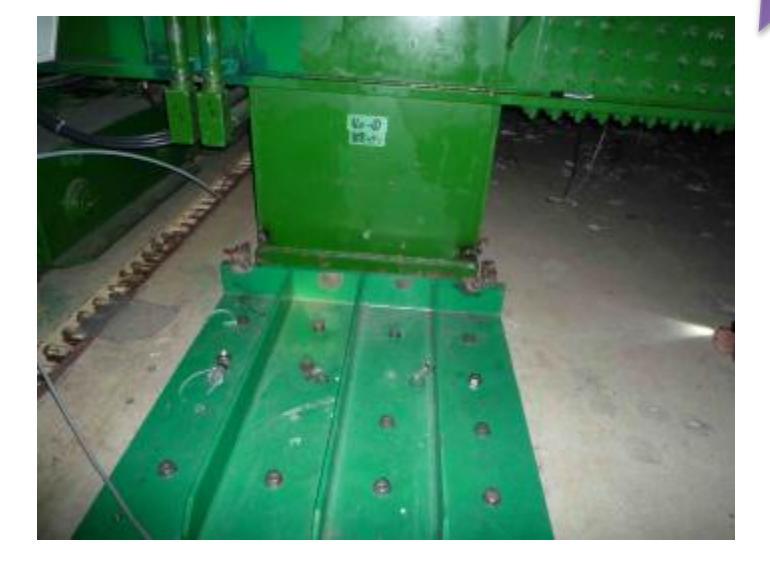
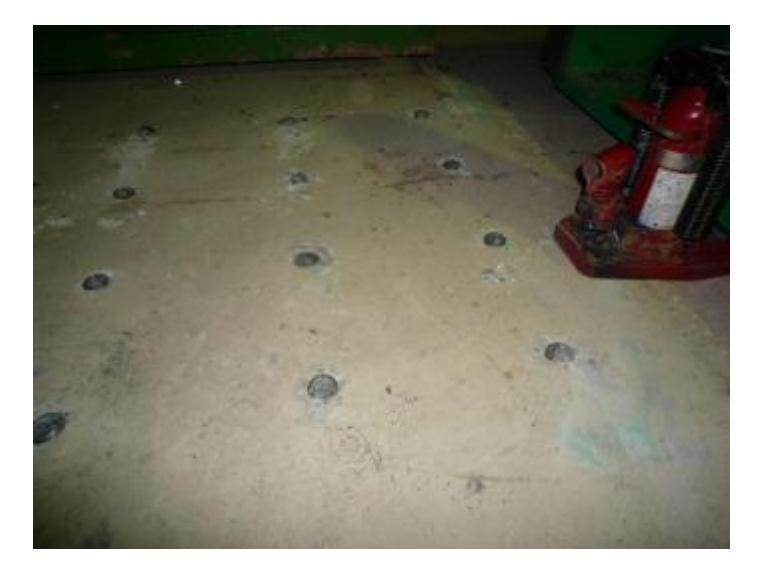
#### Belle測定器

地震発生時、筑波実験棟ではBelle測定器が 改造のため衝突点の外に置かれていた。 (縦横高さそれぞれ約8m、重量約1400トン)

床面にはブラケットを通して32本のボルトで固定されていたが、地震後すべてのボルトが破損、 測定器はレール上を6cm移動していた。

これによる内部の測定器の被害状況は調査中。 目視ではOKだがCsI結晶、ガラス板を使った測定 装置があり、詳細なチェックが必要。

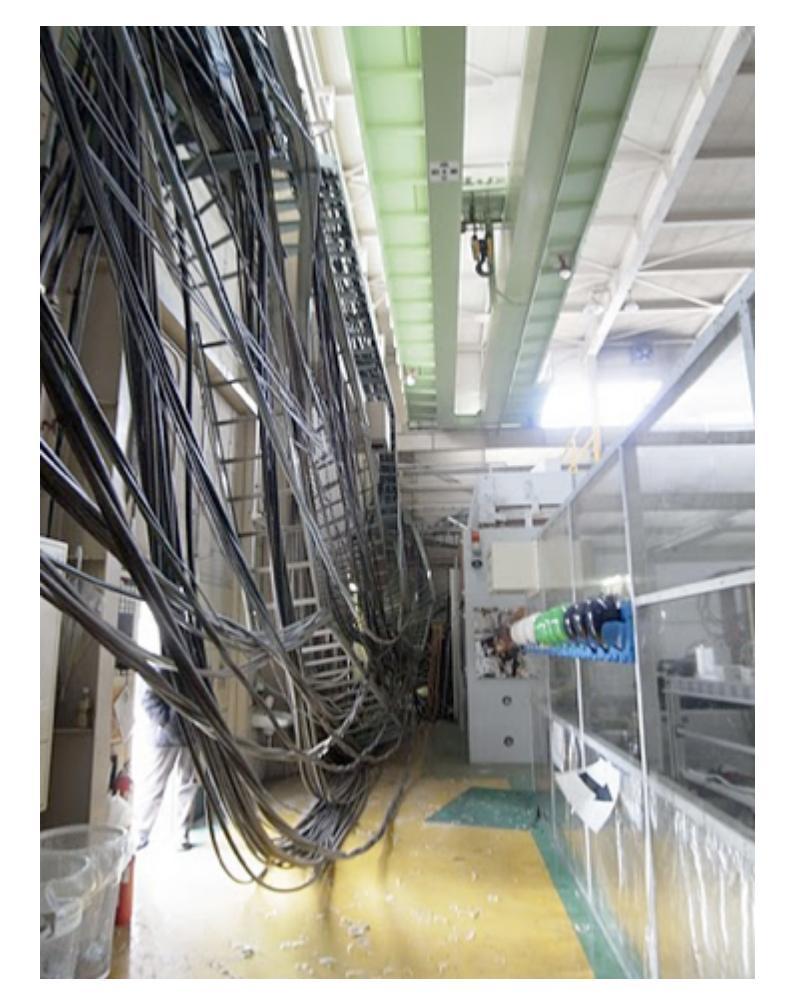
変電施設(S-360)電源ケーブルラック崩落(420V,他)

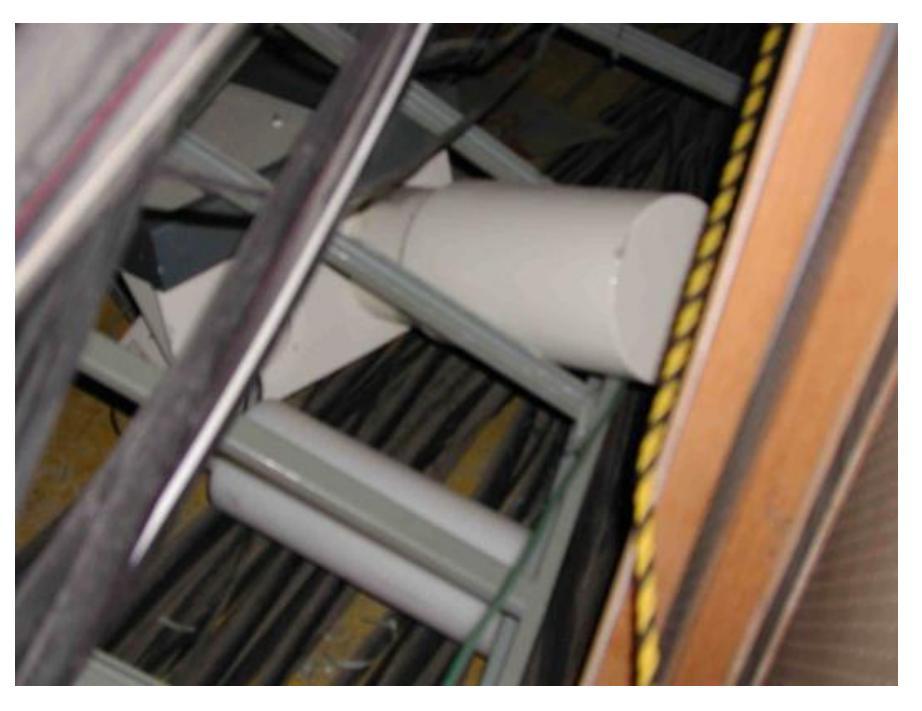
エリアモニター破損

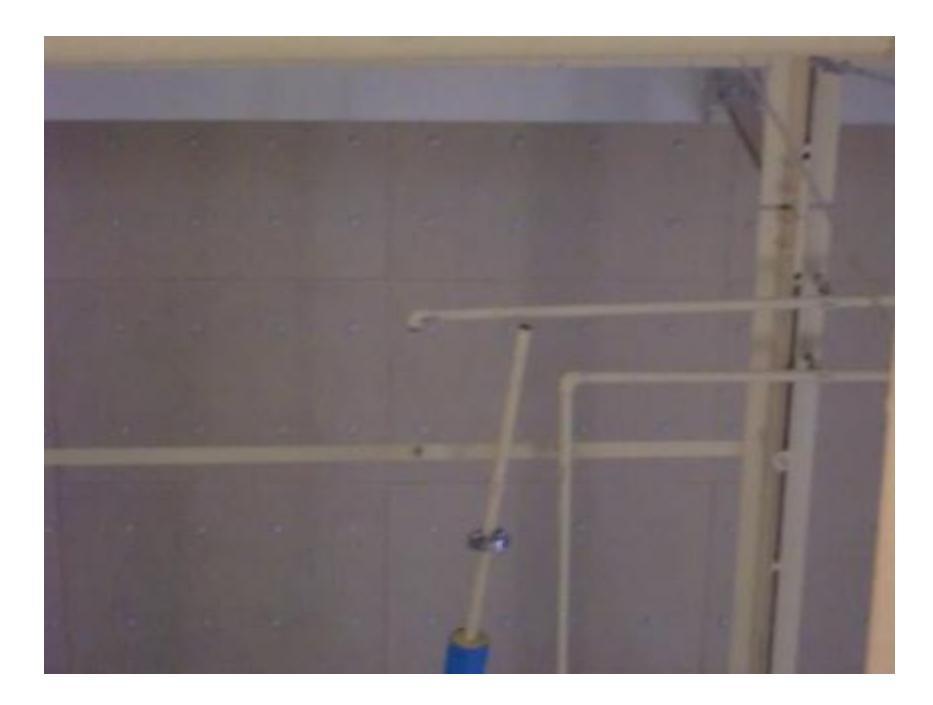
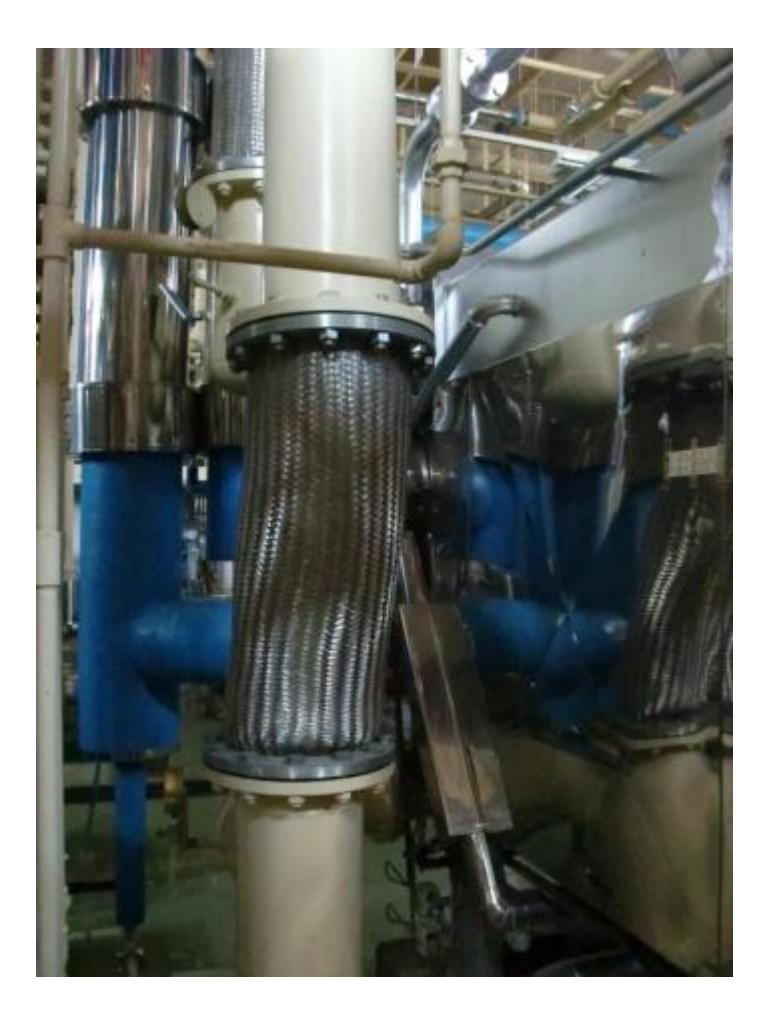
#### STF棟機械室 一 実験冷却水系

◆ 20Aパイプ破断(下の写真) 3カ所
◆ 300Aパイプ座屈(右の写真),変形
◆ エア抜き弁破損1カ所

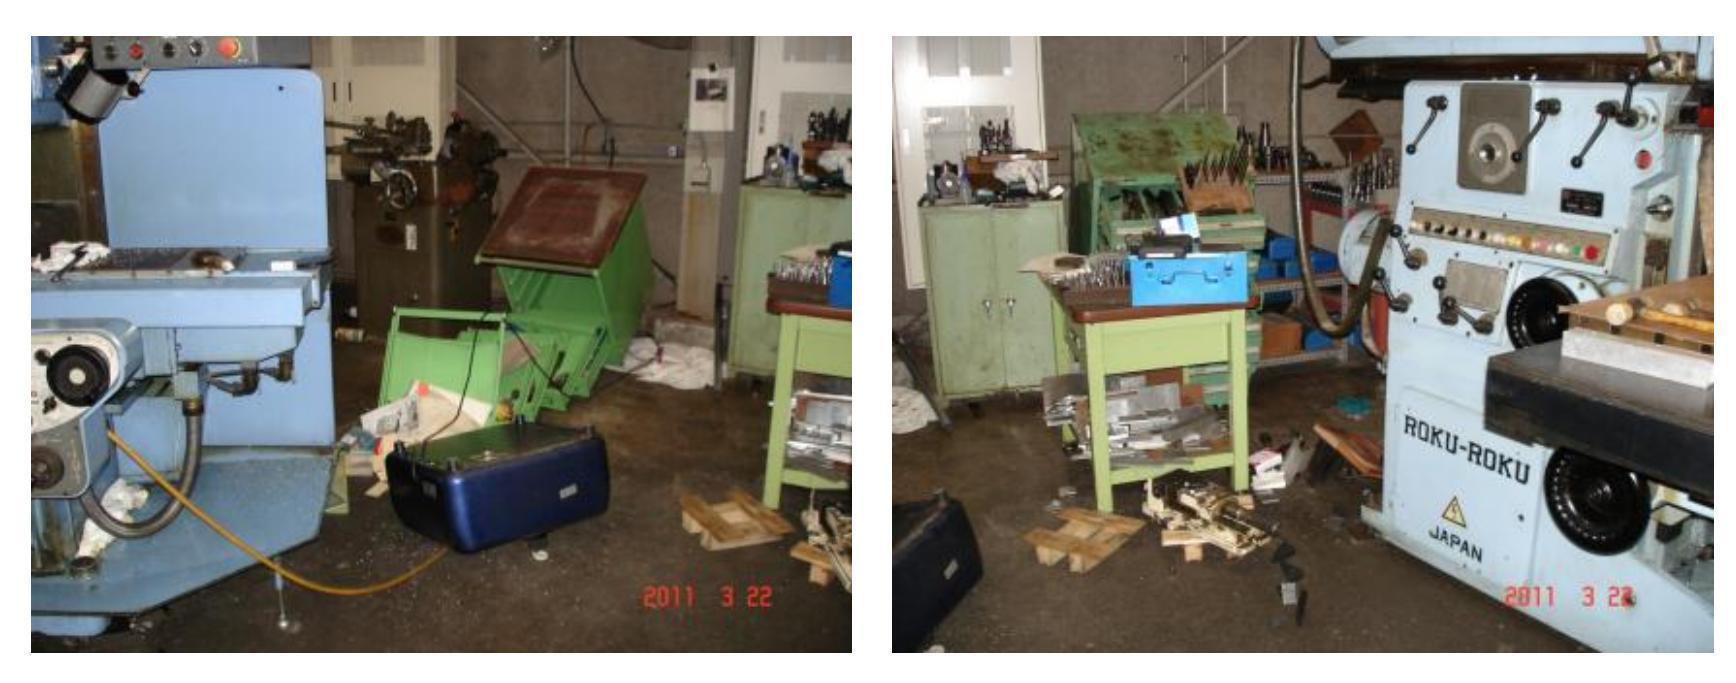
工作機器用棚の倒壊、上に載っていた装置も落下 転倒した。

工具棚の転倒、ジグの落下、工作機械の横ズレあり。

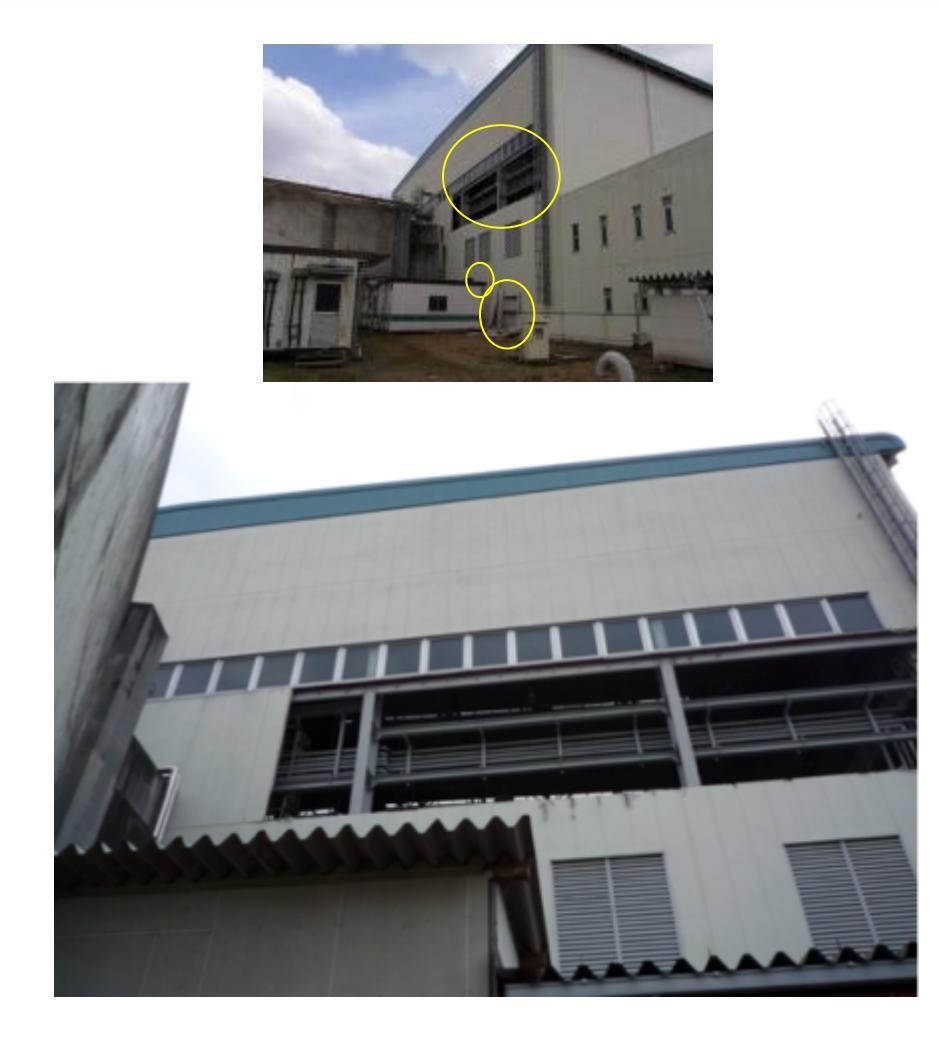
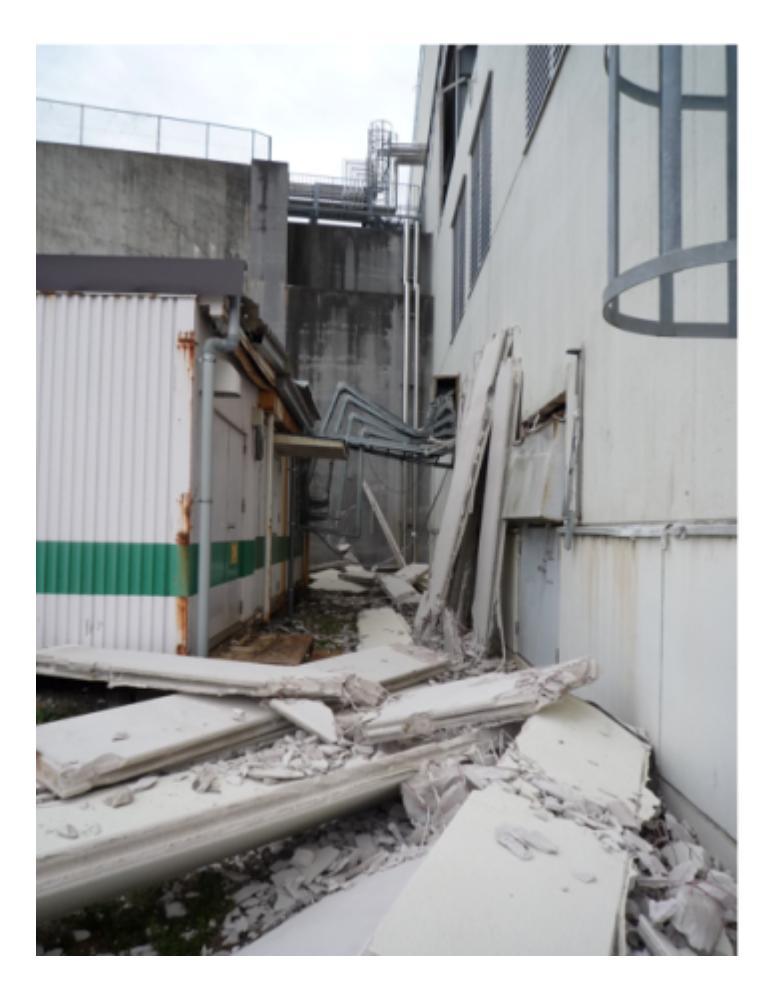
### 北カウンターホール(北側外壁)

- ◆ 北側外壁崩落(水平幅14m)、落下した壁材
- ◆ コンテナケーブルラック損傷

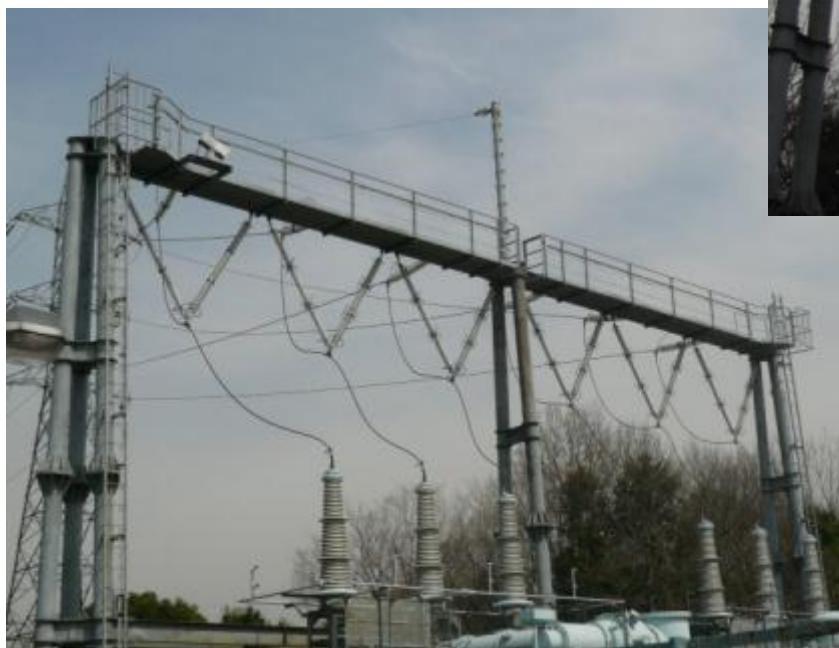
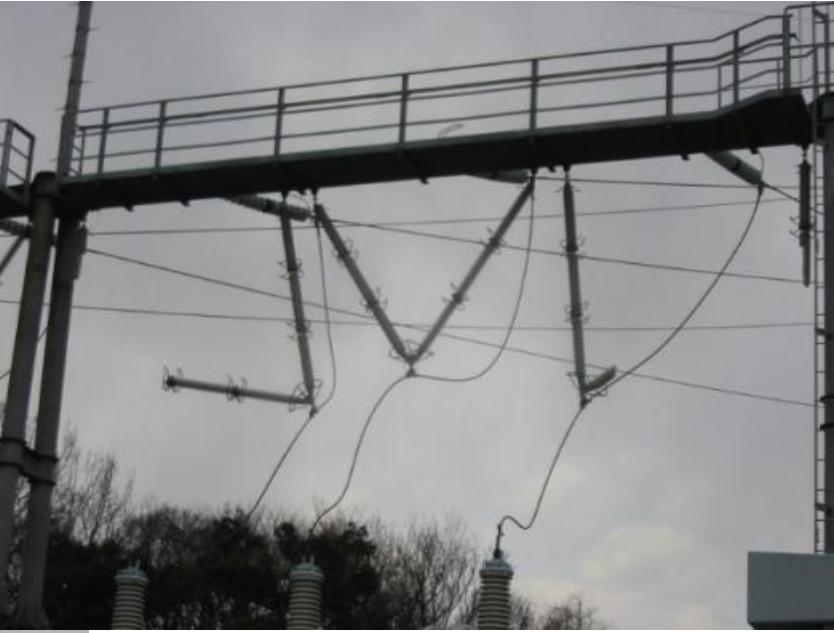
#### 特高受変電設備

- ◆ V字に組合せたガイシ12本の6本が損傷 し、構内全域が停電。
- ◆ 無事な6本で半分を仮復旧し、送電が開始されるまでの40時間を、自家発電設備で運用した。

←修復した現在の状況。

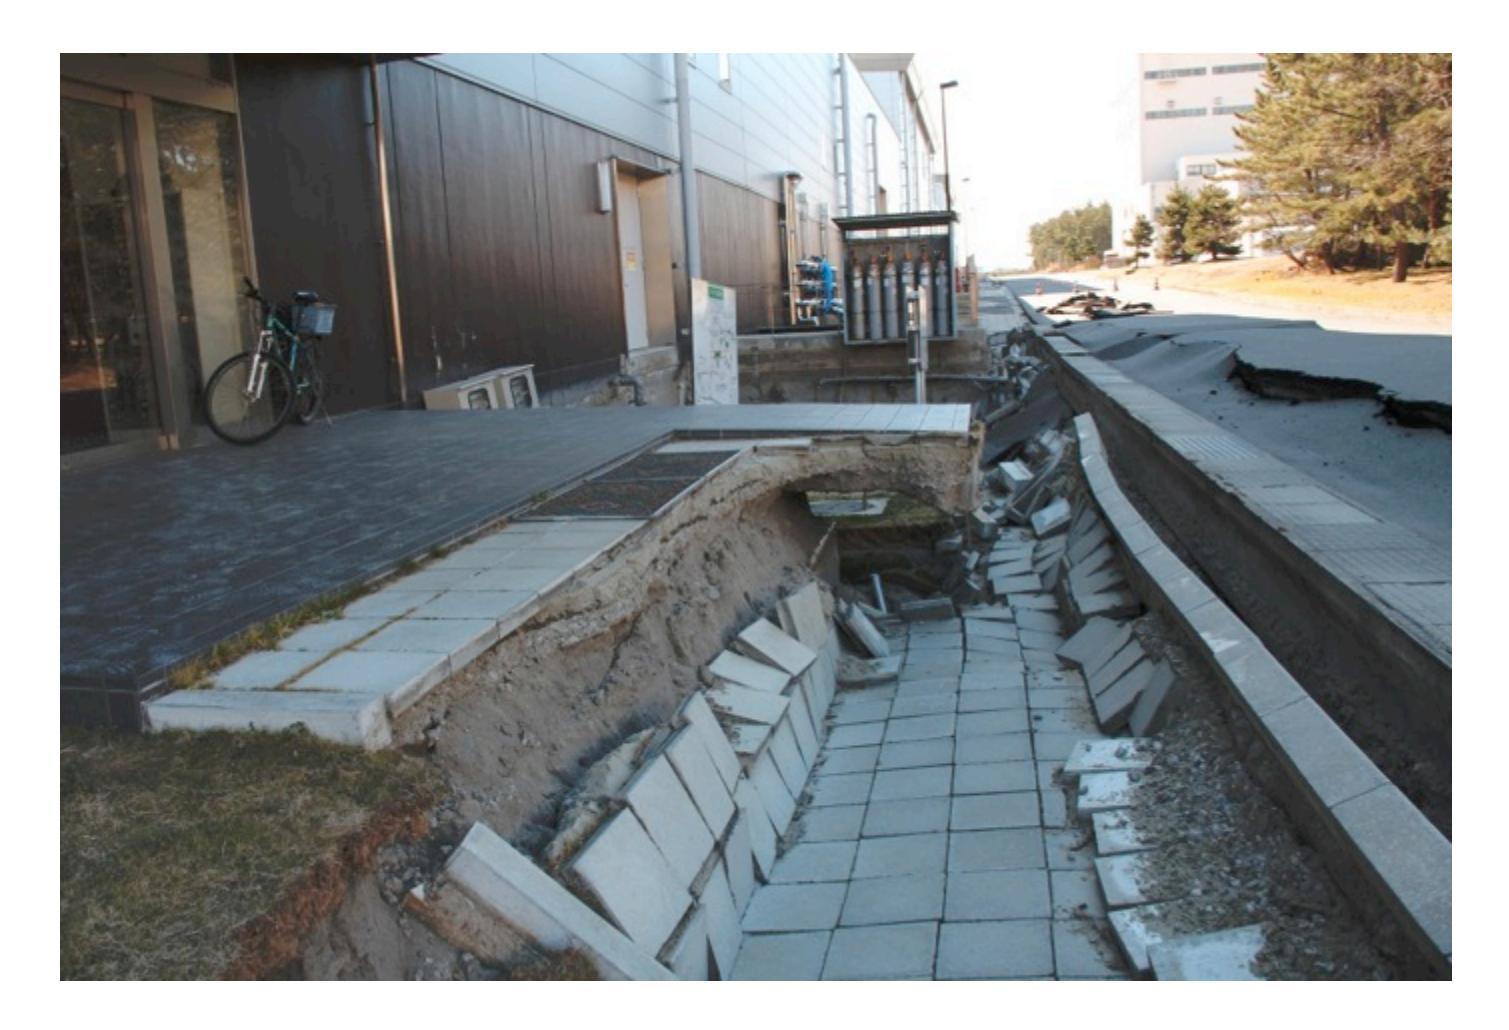
#### リニアック棟入口

- ◆ 広い範囲で約1.5メートルの陥没。
- ◆ リニアックへの配線や配管は軒並み破断。

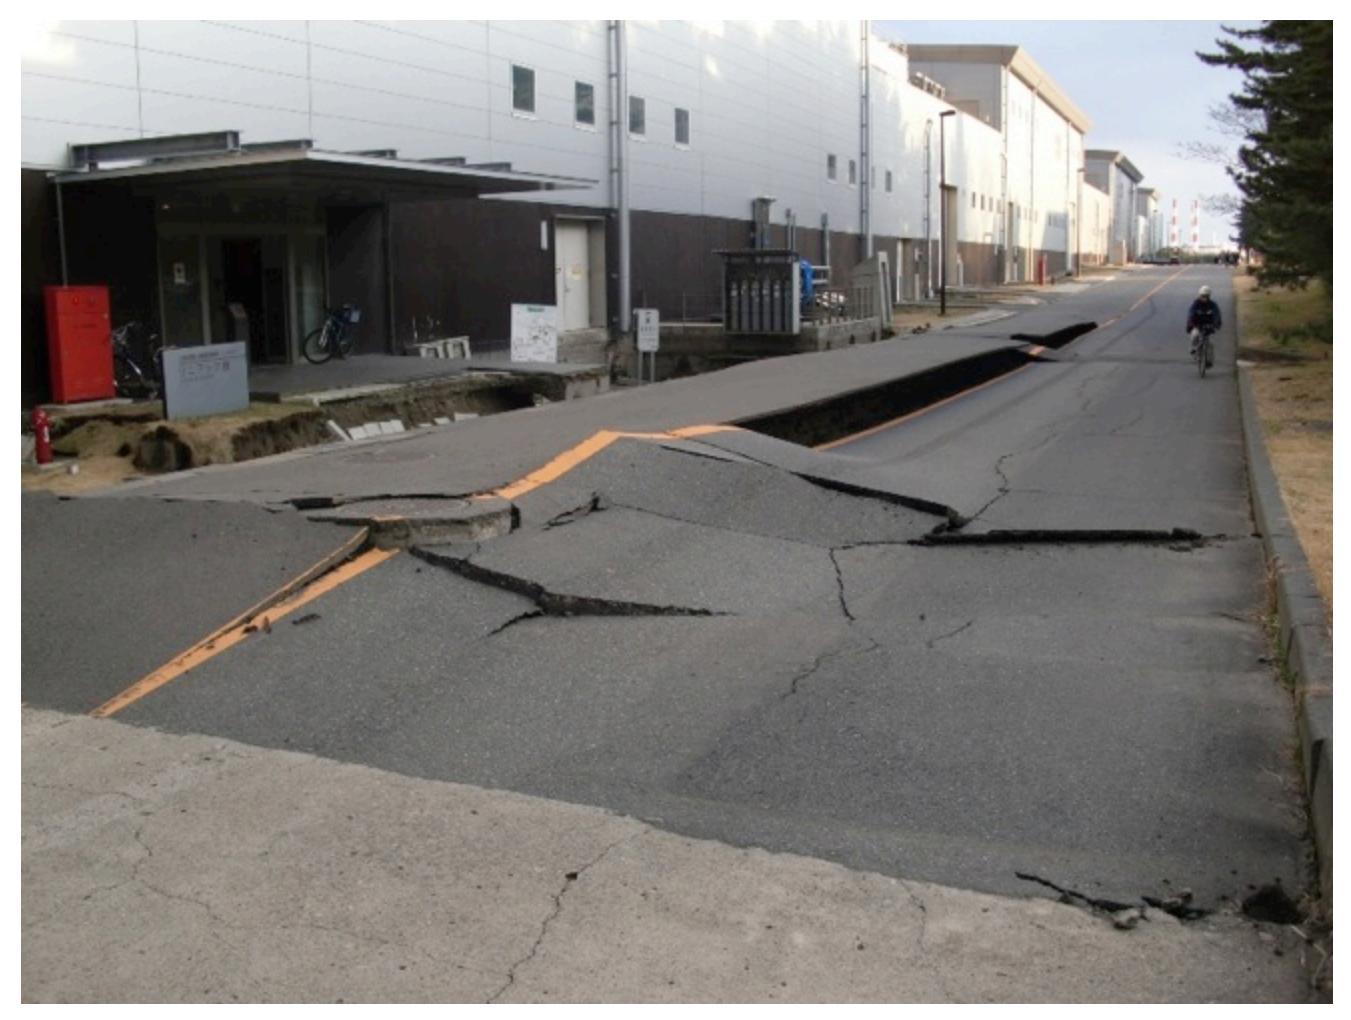
## リニアック前の道路

◆ 大きく割れた道路。このような箇所はJ-PARC全体のあちこちで見られる。

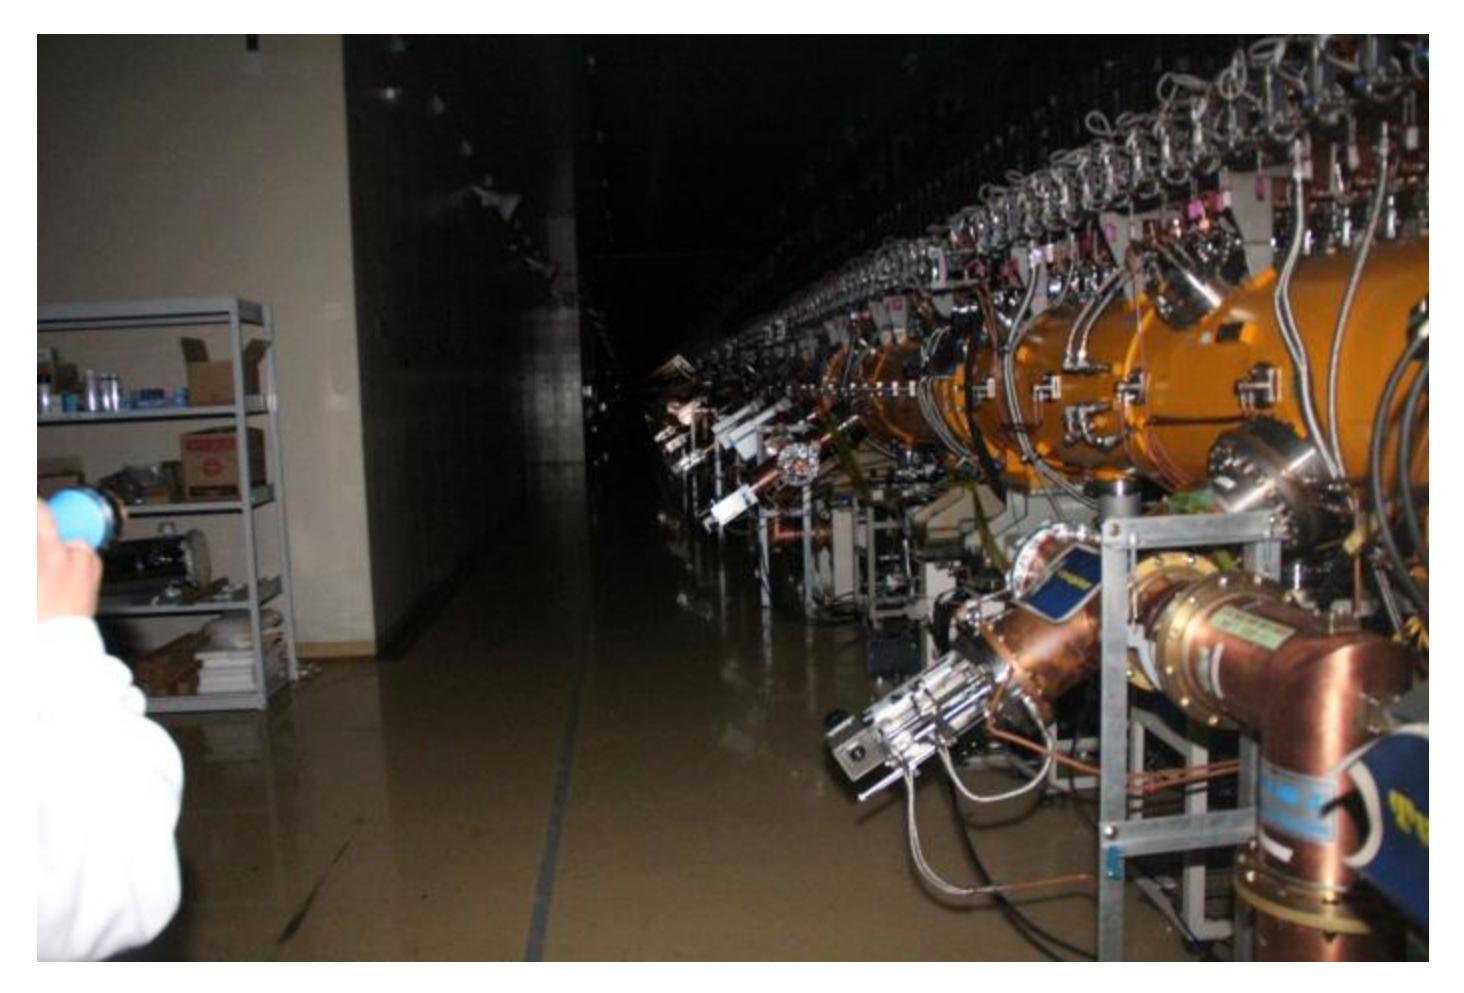
#### リニアックトンネル内部

◆ 建屋中央部は、多くの杭打ちがあるため、トンネル内部は、ほとんど損傷が見られなかった。

◆ 3月17日1cm、3月24日10cmの水。3月25日より排水開始。
