# 東日本大震災(3.11) 被害状況(概要)

高エネルギー加速器研究機構

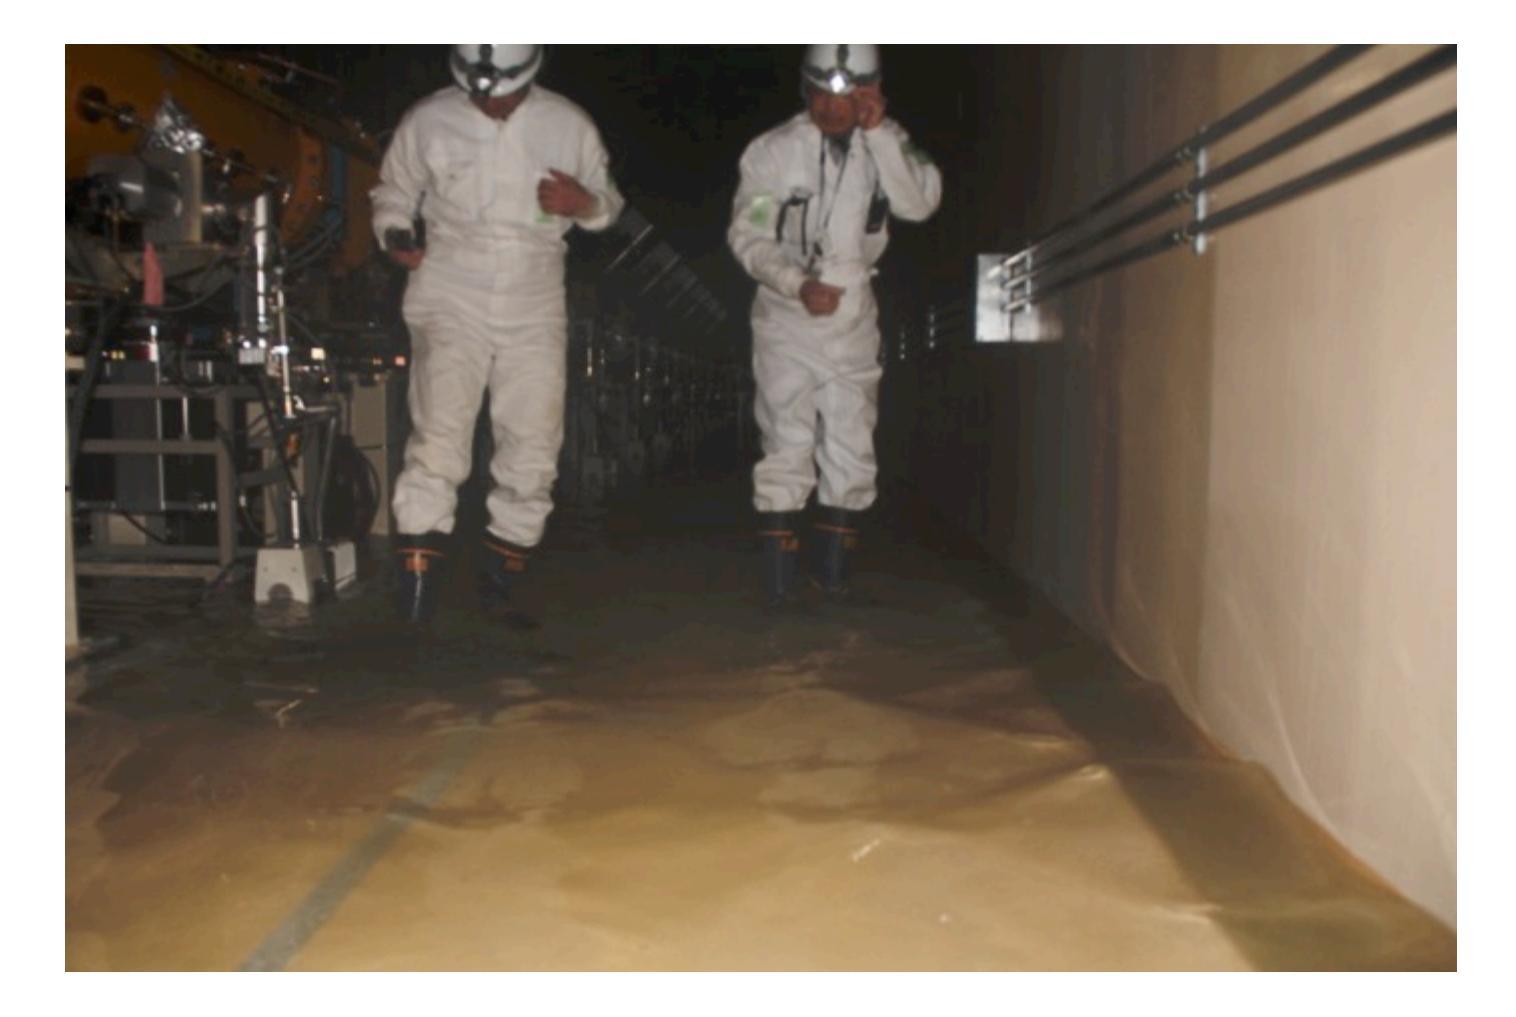
### 3月24日のリニアック地下部

- ◆ 3月17日に1cmの水であったのが、3月24日には10cmに。
- ◆ 約100トンの水。3月25日より自家発電機で排水を開始。

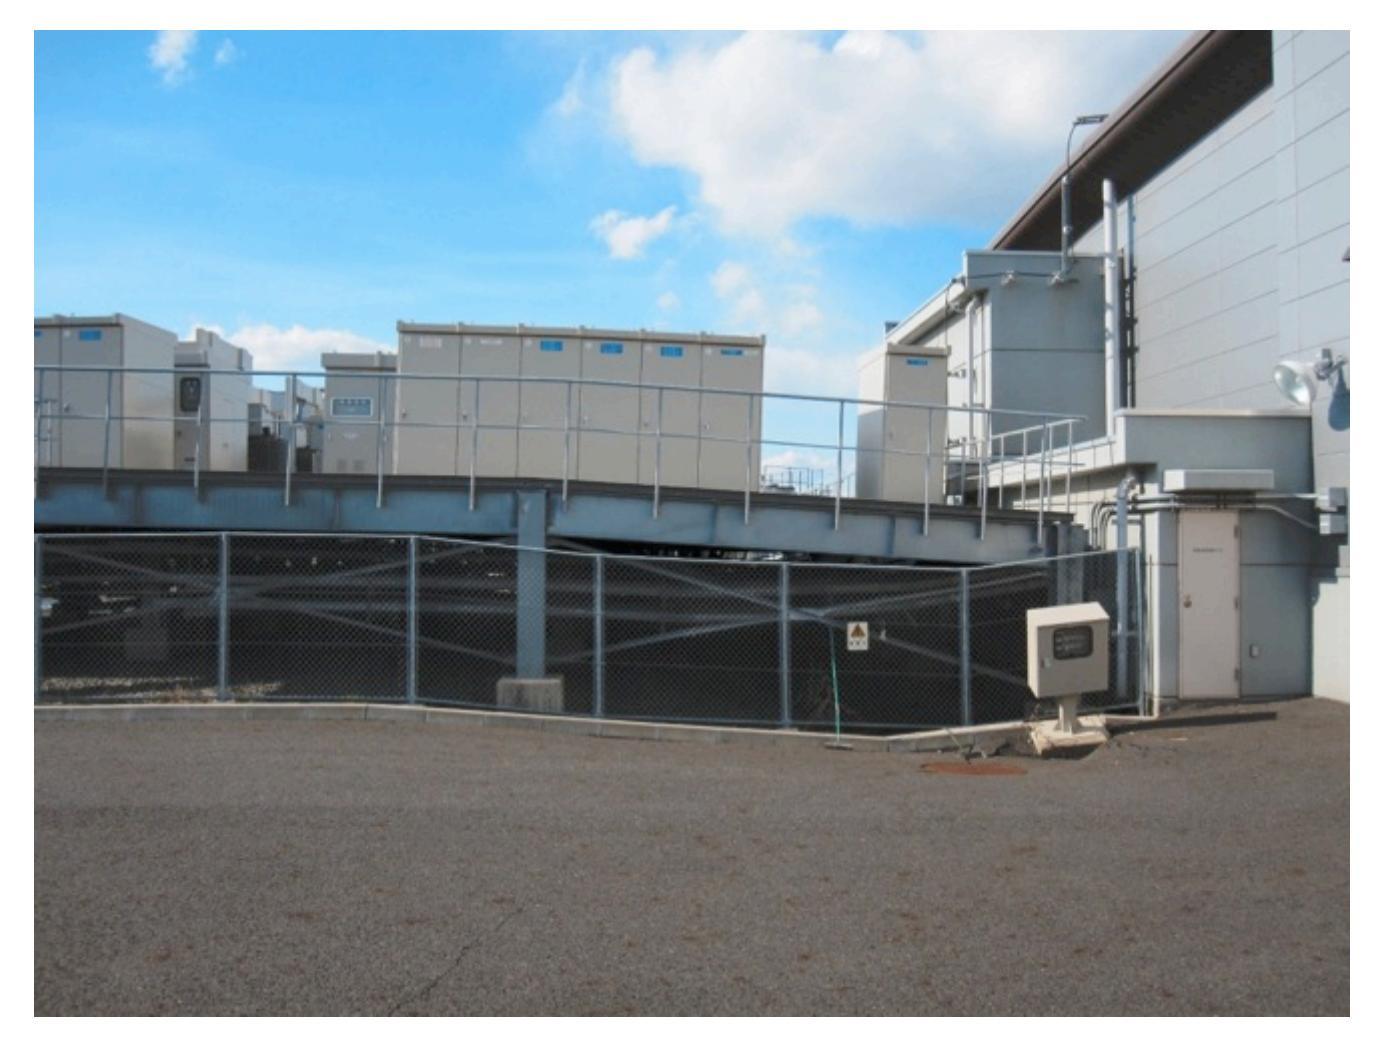
◆ 図にあるような傾きが見られる。

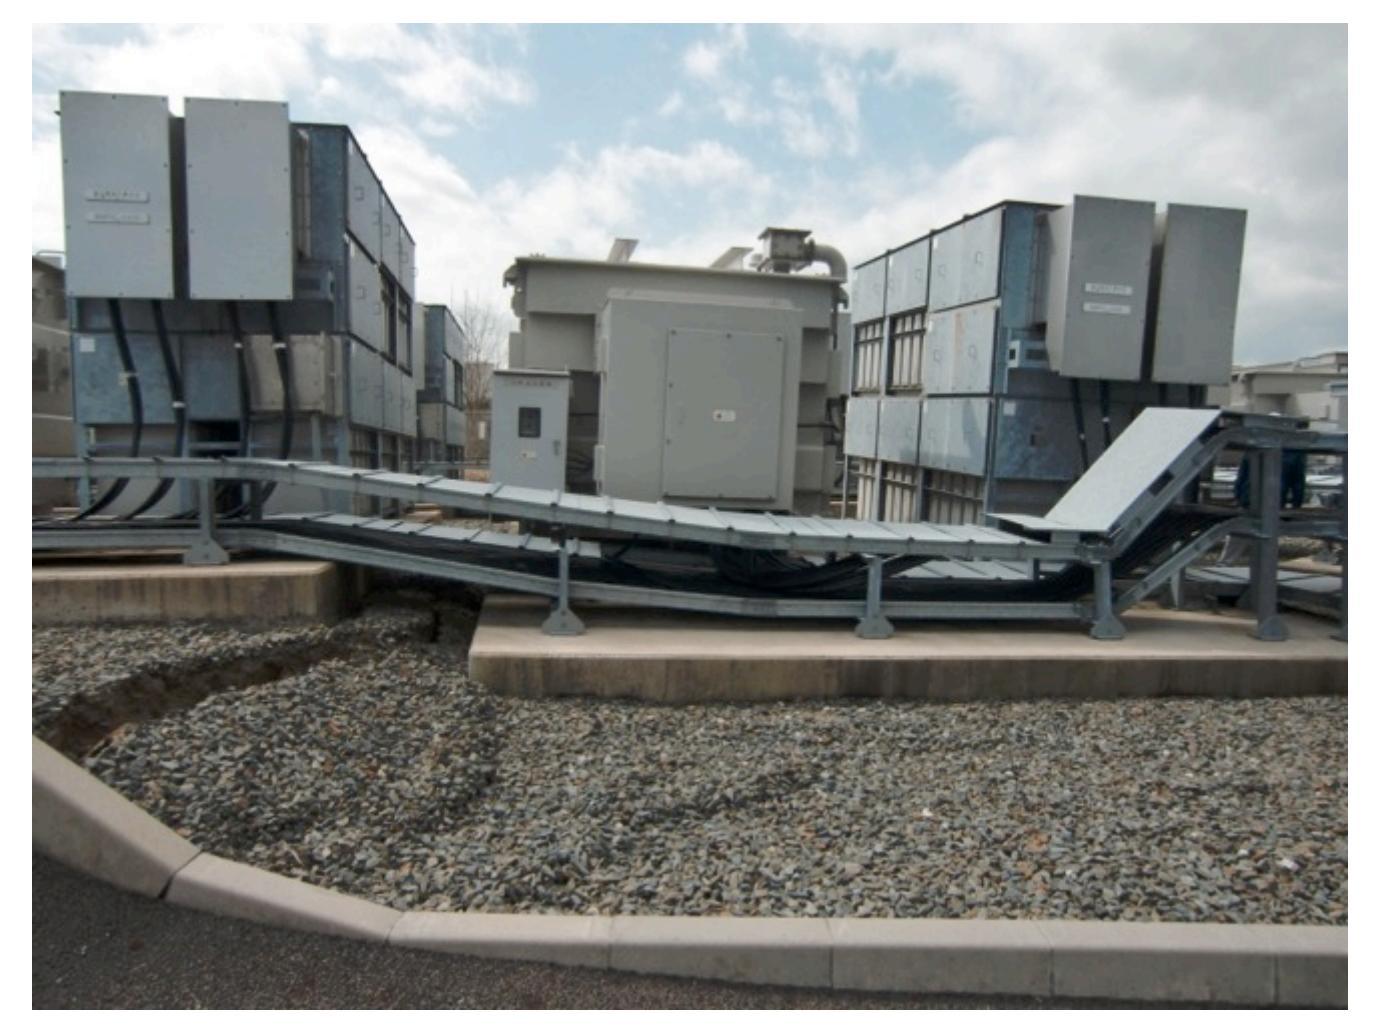
3 GeV コンデンサーバンク

◆ コンデンサーバンクが波打つ。ケーブルが押しつぶされて大きな荷重。

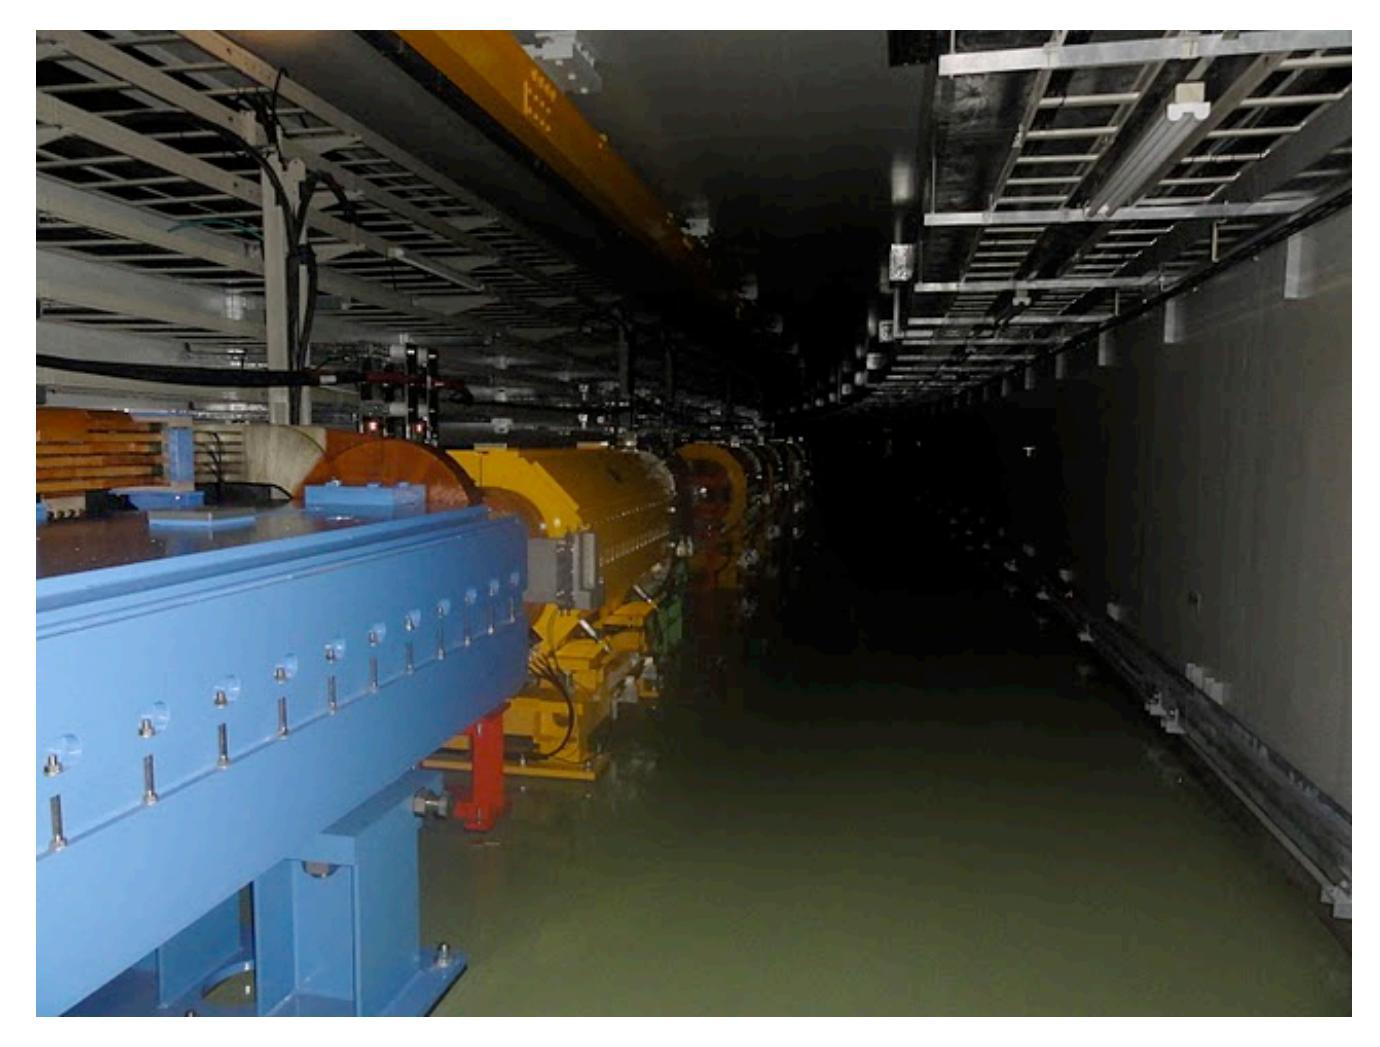
### 50 GeV 加速器本体

◆ ケーブルラックに歪みが見えるが、加速器本体は、目視の限り大丈夫。 ただし、C2搬入棟付近のみ。

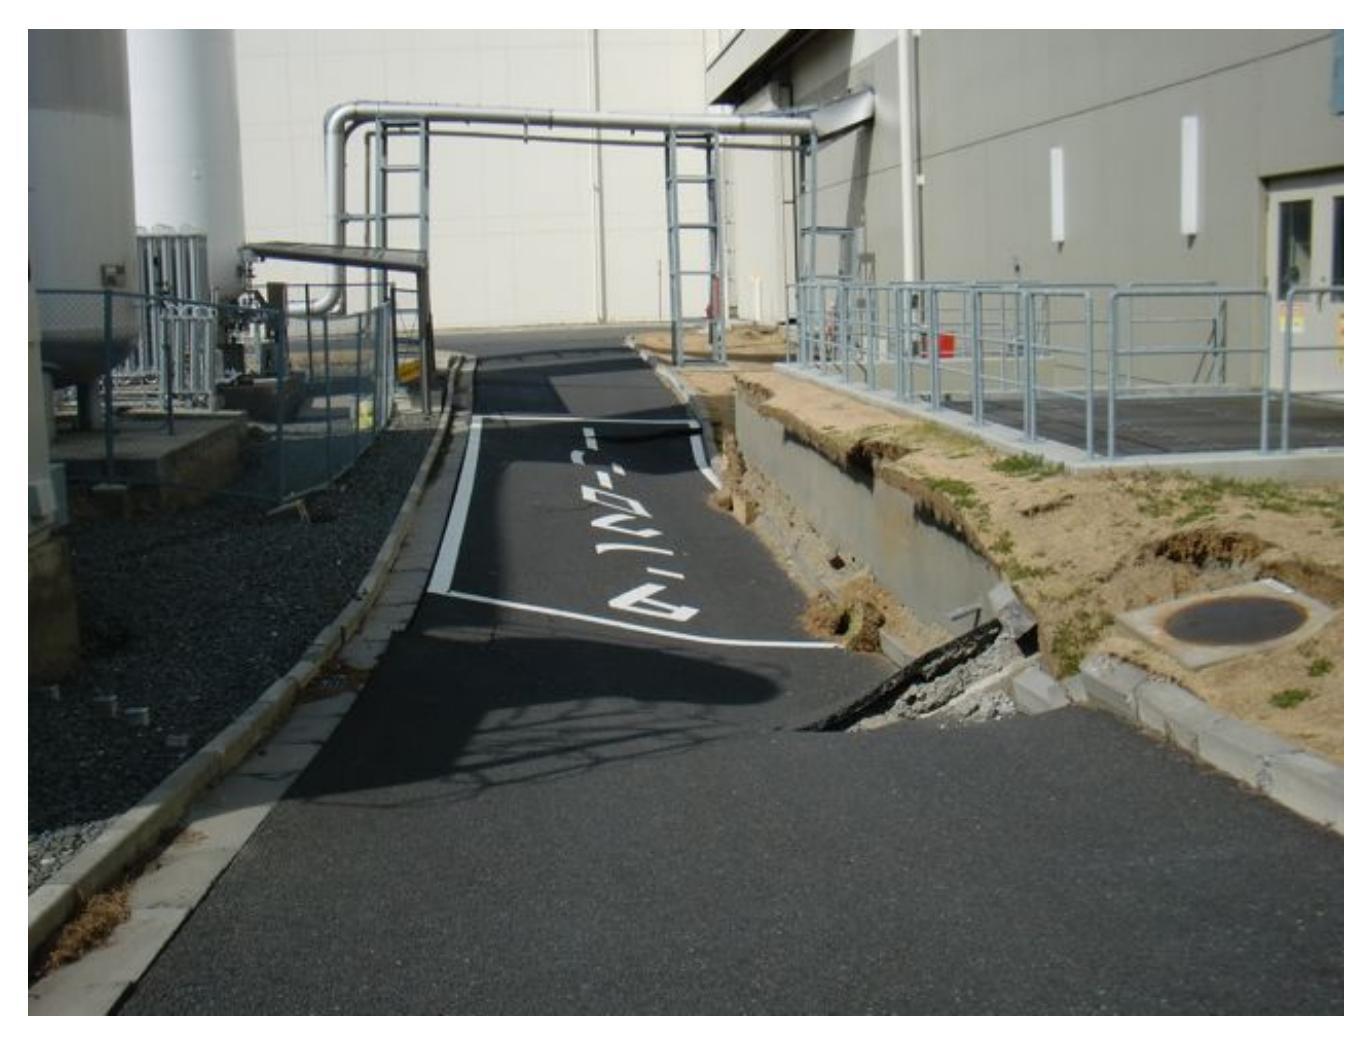
◆ MLF建屋の西側の道路。1.5メートルの陥没がみられる。

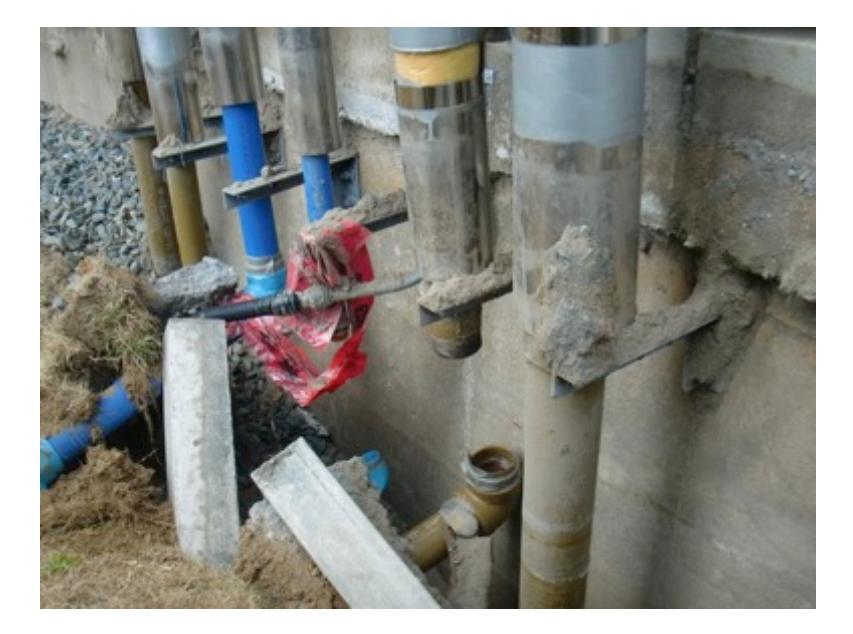
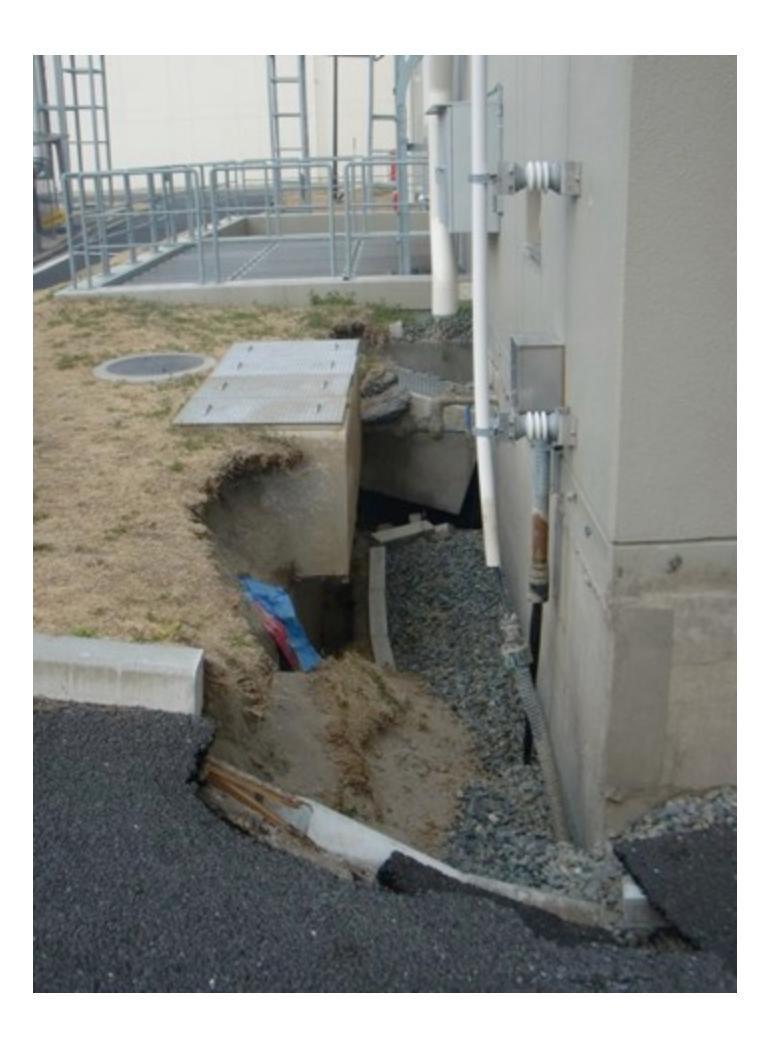
- ◆ 壁面に沿って1mの陥没。配管がむき出しで 外れている(上)。
- ◆ 南側搬入口を西へ曲がったところ。マン ホールが飛び出している(右)。

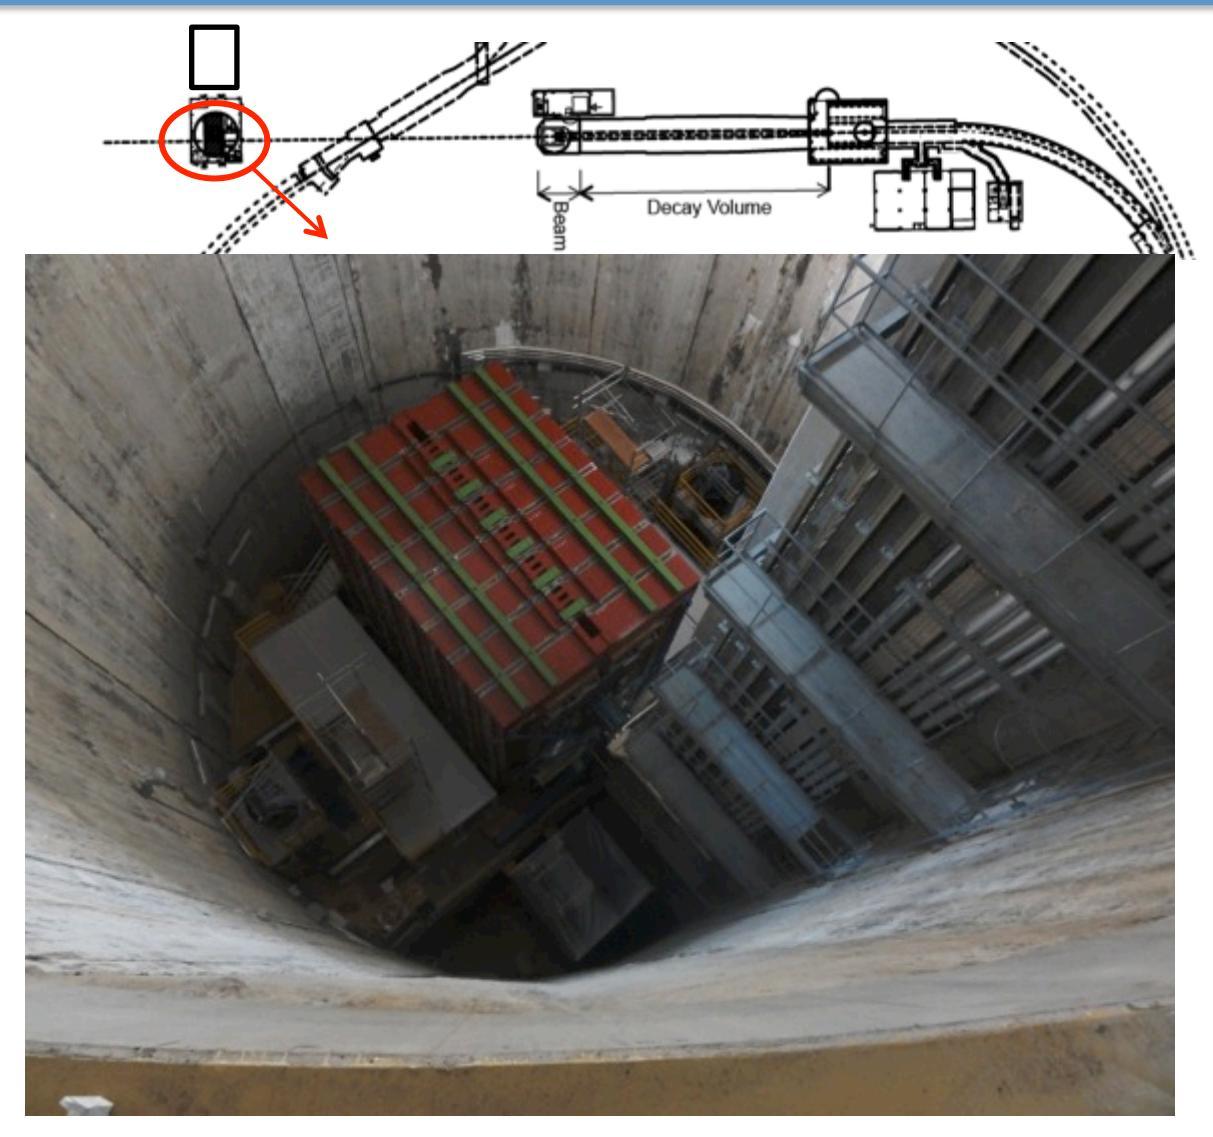
### ニュートリノ用前置検出器

◆ 外からはほとんど異常が見られない。底に1cm ほど水が。

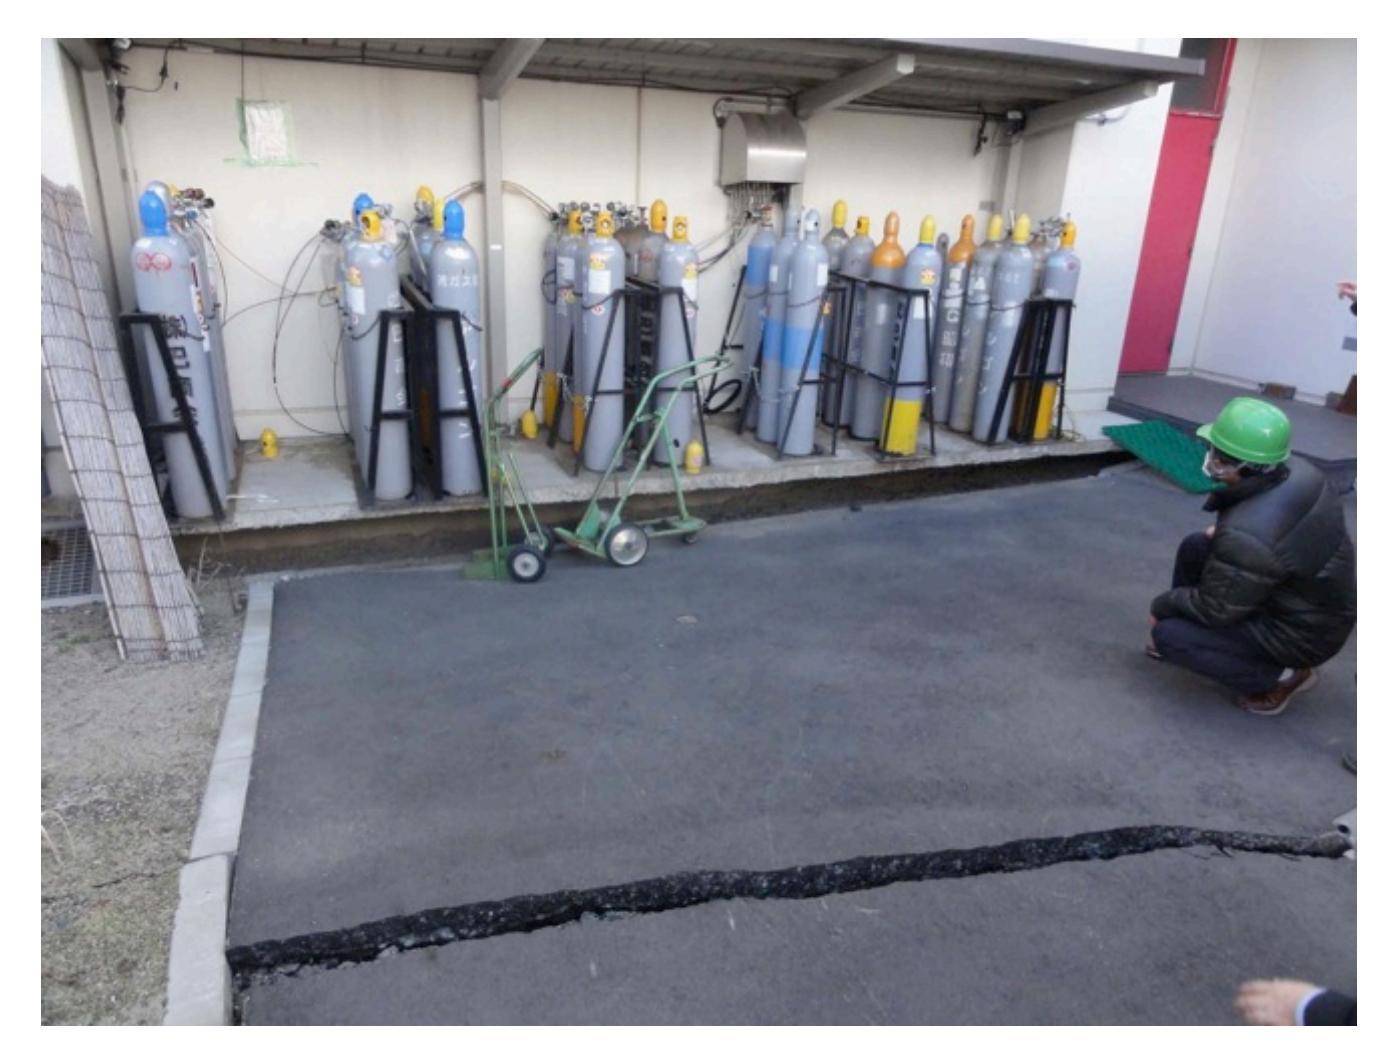
☆ ホール周辺全域で、土壌の陥没。コンクリートたたきを利用して作ったボンベスタンドが宙に浮いている!
