ヘリウム液化機タービントラブルについて

自然科学研究機構 分子科学研究所 機器センター

概要

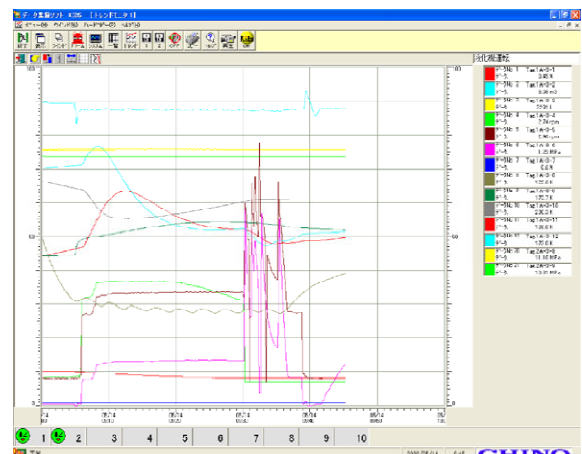
表 1. ヘリウム液化機の運転ログ

平成 21 年 5 月 14 日午前 9 時 30 分、タービンへガスを供給する系統の圧力が急上昇した。(表 1 桃線) それに伴い高段タービンが回転停止 (同 緑線)、低段タービンは回転不安定になりながらも圧力変動に追従した。

(同 茶線) 原因はタービン系統のガス流量をコントロールする制御系の誤信号の発信によるものであった。運転開始後、クールダウン時にタービン出口の温度低下によってタービン回転を加速させる際に誤った信号が出力された。タービンには過回転防止装置が備わっているが急激な圧力変動には効果はなかった。その後、タービンを引き上げて状態を観察したところ回転軸が完全に固着していた。写真 1 は取り出したタービンを示す。

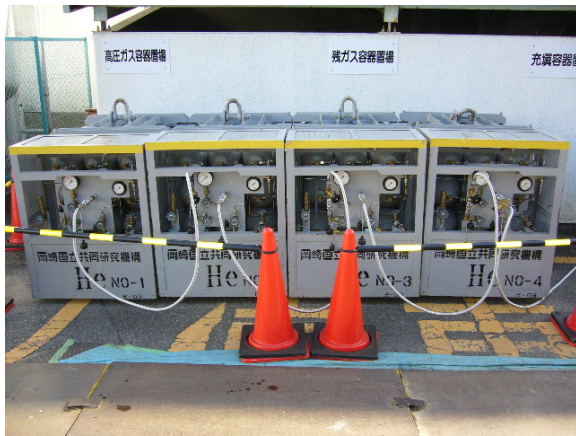
写真2. ヘリウムガス充填の様子

4 基同時に充填を行うため、各カードル間を別のフレキシブルチューブで橋渡しにしている。(写真 2) これは、1 基のカードルに充填口が 2 個設置してあるので可能となる。また、フレキシブルチューブ接続の利便性を考慮して、脱着操作には高圧カプラを使用した。高圧カプラは配管に圧力がかかった状態からでは脱着が出来ないため、フレキシブルチューブの途中にはリリーフバルブが付いている。(写真 3) これにより作業効率が大幅にアップした。最初は、約 1 時間かけて長尺ポンベに充填されたヘリウムガスをカードルに移し替えて、同圧にした後、最高充填圧力の 14.7MPa まではガスホルダーにガスを足しながら、回収圧縮機によって 30 分ほどかけて充填を行う。一連の作業で最高 336m³ のガスが充填できる。
