レシプロ式 M1610 ヘリウム液化機回顧

吉本佐紀

千葉大学 理学部

概要

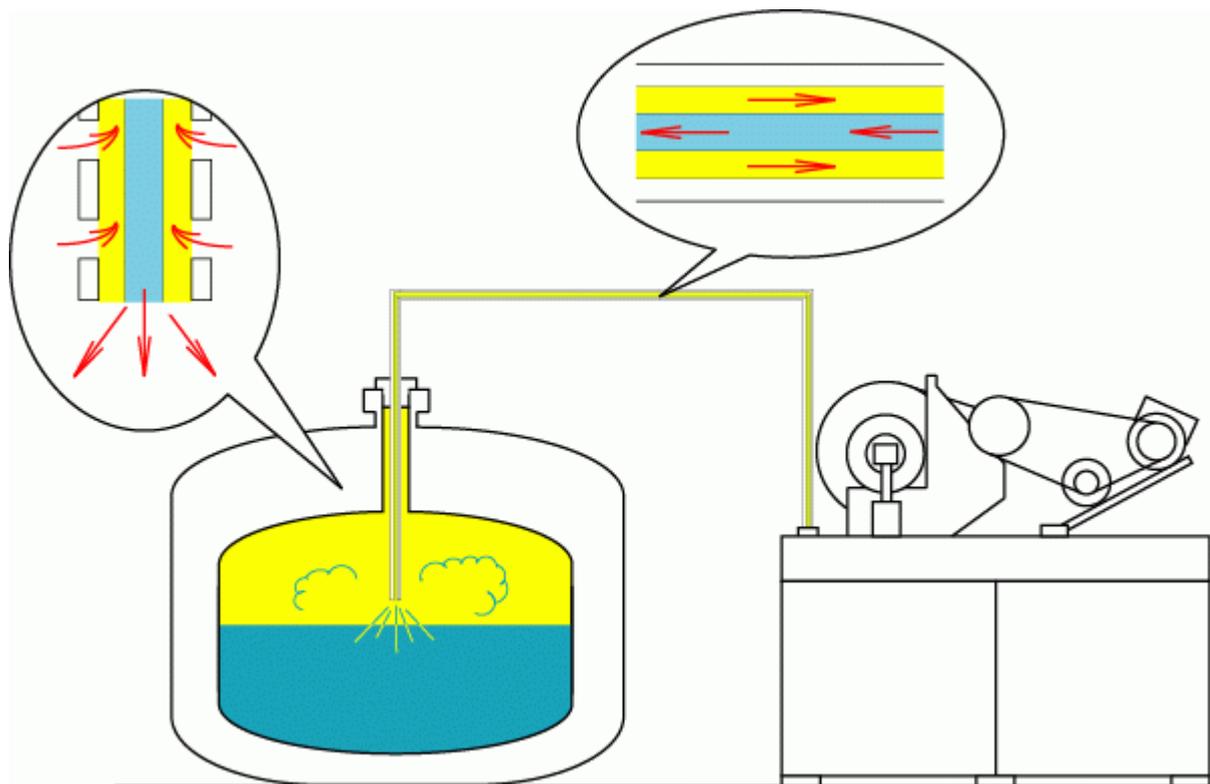
図.1 貯槽・三重管イメージ図

起動から冷却が進みある TE-A という部位の温度が 200K まで冷却されると JT 弁が開きます。JT 弁が開くことで三重管から貯槽へガスが流れ込み貯槽にある液を蒸発させます。蒸発したばかりのガスは非常に温度が低いため、この蒸発ガスは液化機内部の冷却に利用されます。当初勉強不足もありこの効果を理解しておらず、貯槽残量がわずかな状態から液化機を起動して、なかなか予冷が完了せず「液化不能による He 利用停

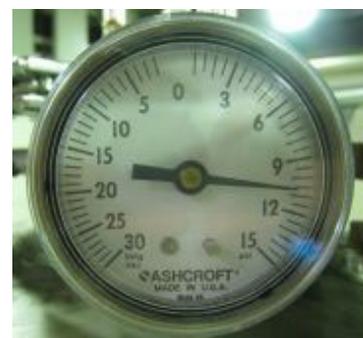
図 2. 貯槽の内圧計

この液化機の運転では各段階においてバルブの開閉や温度コントロールなどを自動で制御してくれるオートモードがあります。しかし状況によっては手動による調整が必要な場面があります。TE-A=200K 到達での JT 弁を開く動作ではバルブの開度が大き過ぎるよう流入量多過によると思われる過剰蒸発で貯槽内圧が急激に上昇します。オートモードのままにしておくと貯槽内圧が上昇し続け安全弁から噴出してしまいます。このため JT 弁の開度を少し締めて微調整しています。締め過ぎると流量不足で冷却に余計な時間がかかってしまうので、貯槽内圧を確認しながら開度調整（11psi を超えないギリギリのあたり）を行なっています。この液化機に対して貯槽のサイズ（500L）が小さ過ぎるのかもしれませんが、つまり JT 弁からの熱いガスの流入量に対する蒸発ガスの膨張を緩衝させる容量が足りないのかもしれませんが、採用当初こういった特徴を知らず安全弁から激しく白煙が噴出してとても動揺したのを思い出します。

[単位 : psi]

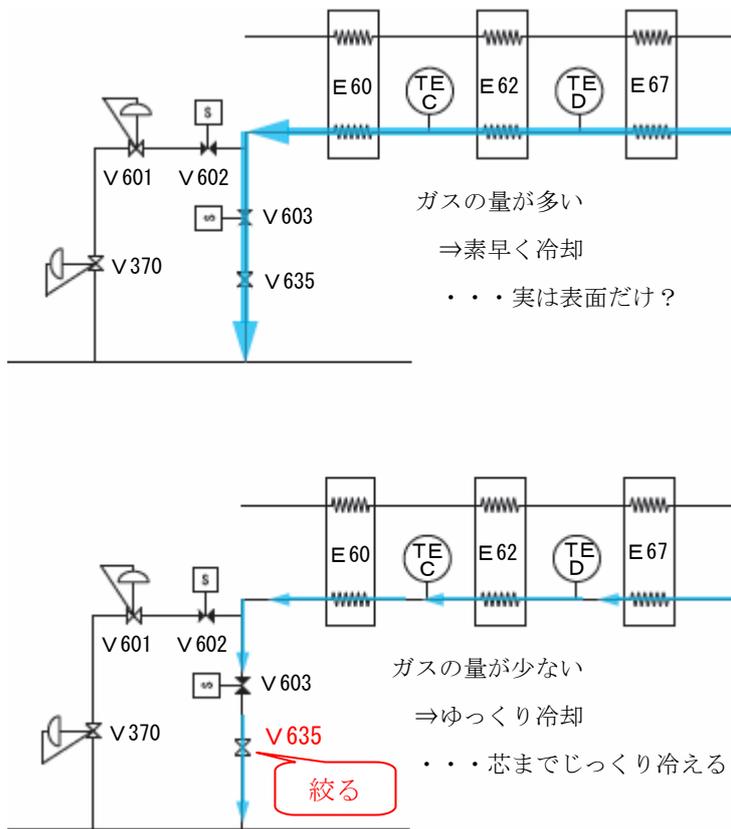
図3. 内部精製器フロー略図（冷却過程）

内部精製器のガス流通経路は流量の多い V603（下図参照）を経由するラインで冷却過程が行なわれ、冷却が完了すると流量の少ない V602 を経由する定常ラインに切り替わります。この定常ラインに切り替わった段階で、せっかく冷却した内部精製器が昇温してしまう場面があります。当初この現象は運転過程での一場面であって、まあこういうものなのだと思いついていましたが、ヒーターの故障により、内部精製器の冷却過程を見直す場面があり、そこで偶然今回の効果的な操作を発見するに至りました。温度上昇の原因は、①内部精製器が十分冷えていない、②冷媒であるガスの流れが停滞する場面がある の 2 点です。

内部精製器の冷却は温度センサー（右図：TE-C、TE-D）で測り、ある到達温度（TE-C=220K、TE-D=26K）で冷却過程を完了します。しかし、この後の過程でガスの流れが止まってしまうと温度がみるみる上昇していきます。これはおそらく内部精製器にはある程度の熱容量があり、測定部位が到達温度まで冷やされていても、本体はまだ冷え切っていないものと考えられます。

そこで冷却する過程において、下流にある V635 を絞って冷媒のガス流量を減らします。すると冷却速度が遅くなり、ゆっくり時間をかけて冷えていきます。これにより内部精製器全体が芯から冷え、ガスの流通が止まっても温度上昇を抑制する効果が得られます。

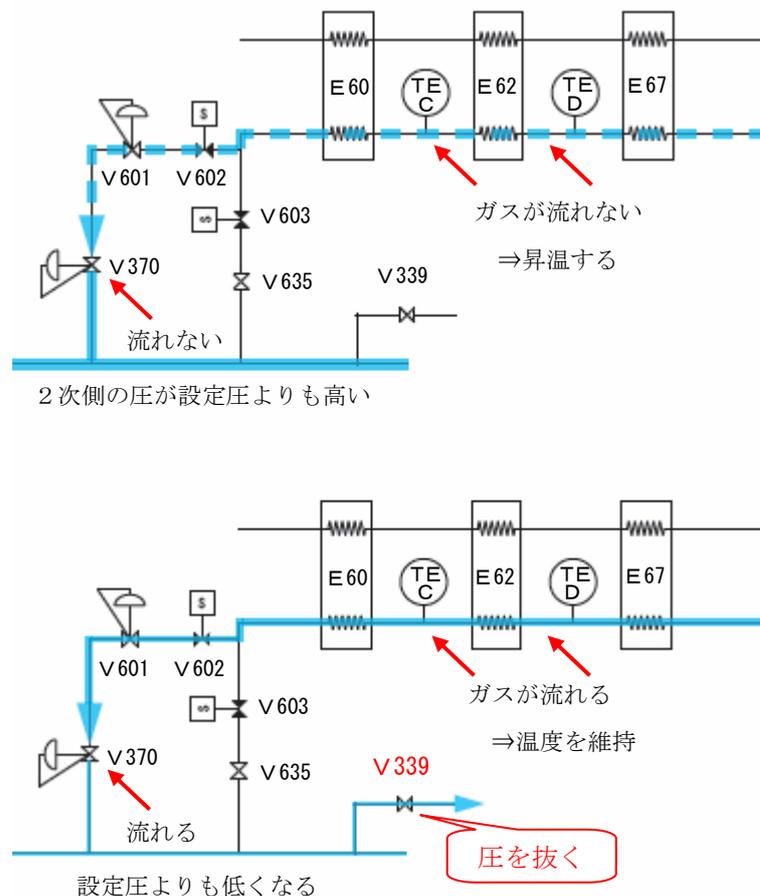
図4. 内部精製器フロー略図（定常過程）

冷却が完了すると流通経路が V602 を経由するラインへ切り替わります。このラインでは減圧弁 V370 が設定圧までガスの圧力を落として2次側へ流しています。しかし2次側が V370 の設定圧よりも高い圧の状態がおり、ガスを流すことができない場合があります。そのためガスが停滞してしまい低温状態を維持できず、温度上昇してしまいます。

そこで V370 の2次側の圧を落とすために放出弁 V339 を開けて回収ラインへガスを逃がします。2次側の圧が V370 の設定圧よりも小さくなるとガスが流れだします。ガスが流通することで冷ガスが供給され内部精製器の温度が維持されます。

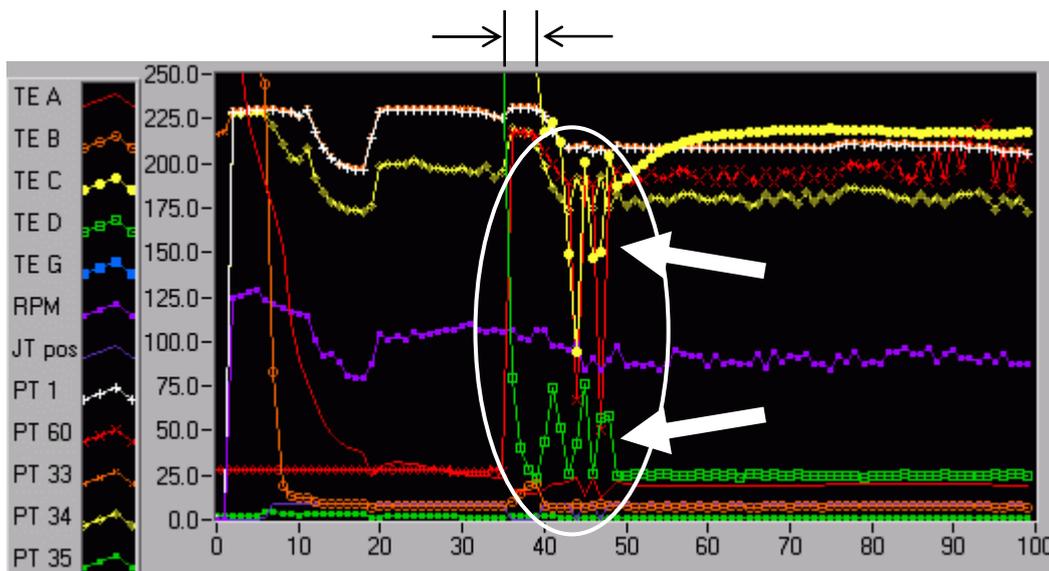
図5. 運転状況トレンドグラフ（従来の運転状況）

起動から定常状態になるまでの運転状況をグラフで比較してみるとバルブ操作による効果が非常に良くわかります。下図は横軸が時間（3分ピッチ）で縦軸は各部位の温度や圧力等を示した運転状況グラフです。

上図は何も操作していない従来の運転状況です。内部精製器冷却後に温度バランスを崩して TE-C、TE-D が激しく上下しています。上述の通りこれはガスが停滞することで冷却効果を失い TE-D は温度上昇し、TE-C は逆に温度降下します。これは TE-C、TE-D の各部位の温度が熱伝導により相互に影響しあったものと思われます。TE-C が 60K まで過剰に冷却されると再生（リセットのようなもの）が入り TE-C は正常範囲まで温度上昇します。しかし、なおもガスが流れず TE-C、TE-D の温度が熱伝導してしまう状況が続くと再び再生を繰り返します。3 回前後繰り返した後、ガスが V370 を流れ始めますと、熱交換が機能し始め TE-C、TE-D それぞれが温度を維持し定常状態へと落ち着きます。

定常状態へ至るまでのトータルの所要時間を比べると、当初の運転状況では冷却は速いものの温度バランスを崩してモタついています。一方、改善した運転状況では冷却過程に時間は割いているもののすぐに定常状態へ落ち着いています。概して従来の何も操作をしない運転よりもバルブ操作を行なった運転のほうが速く定常状態になっている結果となりました(下表参照)。勿論、運転に影響を与える他の要素がいろいろ絡んできますので単純な比較はできませんが。

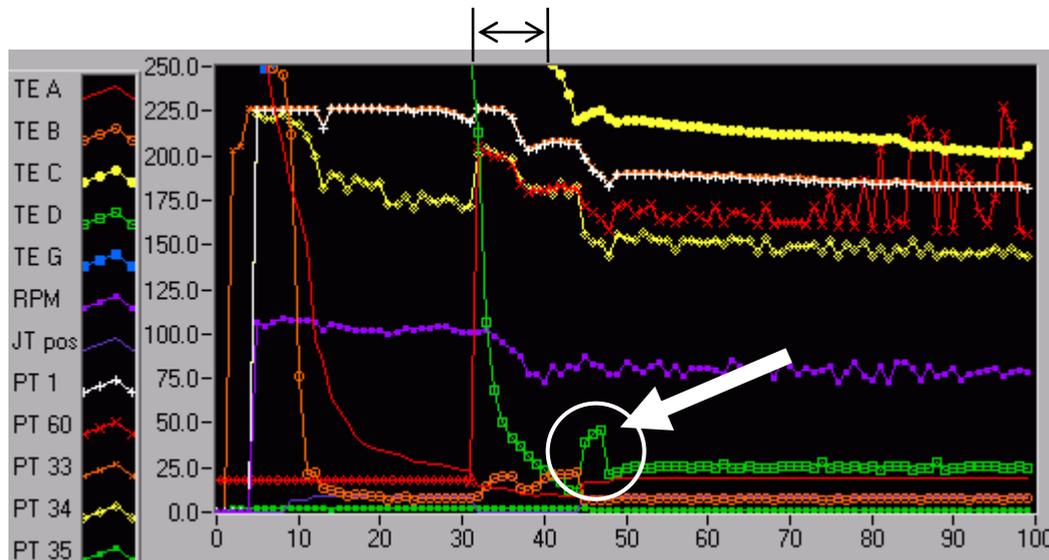
図6. 運転状況トレンドグラフ（①の操作をした運転状況）

前項①のバルブ操作をした時の運転状況です。冷却に時間をかけているので芯までしっかり冷え、上側のグラフのような温度のブレは見られません。ただ V370 をガスが流れられず、内部精製器内にガスが滞ってしまう時間帯があり、ここで微妙に TE-D 部位の温度上昇が見られます。グラフ中央上面を見ると TE-D のラインが降りてきてしばらく後に TE-C のラインが降りてきています。これは内部精製器の冷却過程に入ると

まず TE-D 部位がすぐに冷却され、時間を追って TE-C 部位が冷却されてくるという事を表しています。注目点はこのタイムラグで、上下のグラフを比較すると TE-D のラインと TE-C のラインの幅が上のグラフに比べて下のグラフはだいぶ広がっています。これは①のバルブ操作により、それだけ冷却に時間をかけているということを示しています。

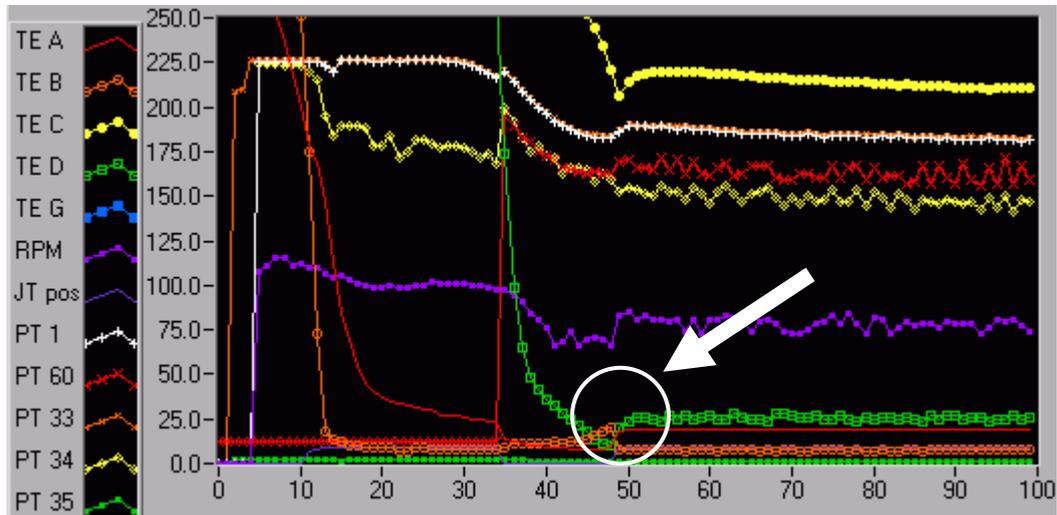
図 7. 運転状況トレンドグラフ (①②両方の操作をした運転状況)

①②両方のバルブ操作をした運転状況です。TE-C、TE-D の温度ブレがなくすんなりと定常状態へ落ち着いています。減圧弁 V370 の 2 次側の圧を冷却過程に並行して抜いておいたため、冷却過程完了後 V370 を経由するラインへ切り替わった時にすぐにガスが V370 を流れることができます。ガスの停滞がないため内部精製器の温度上昇も見られません。グラフの曲線も当初の激しく上下していたものと比べると、とても滑らかなものとなっています。

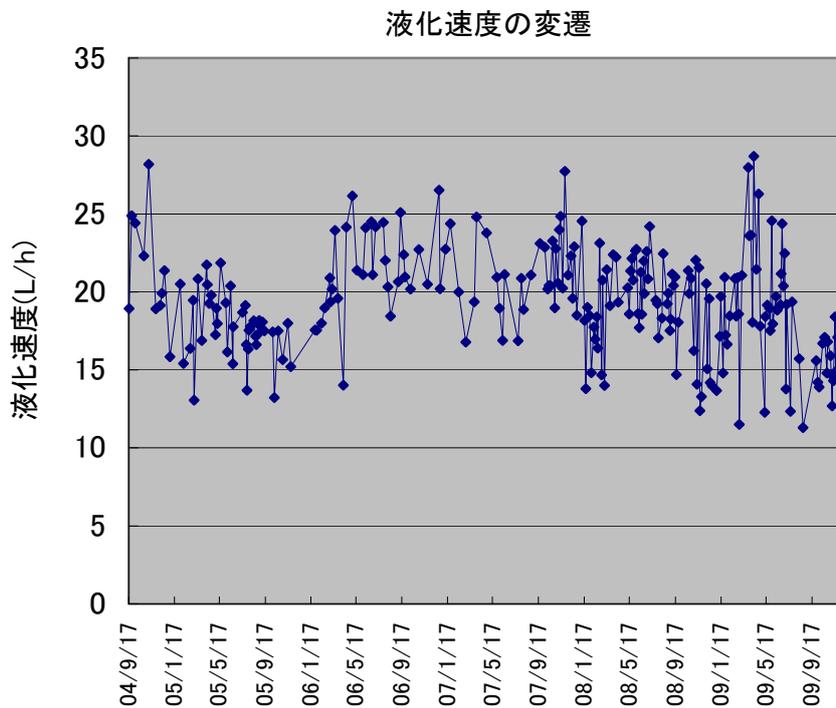
図8. 液化速度の変遷

右図は統計を取り始めてからの液化速度の推移状況です。大局的に見て一方的に減少している傾向は特に見られません。特徴的なのは2005年頃に20L/h未満であったのが2006年春頃から20L/h以上に上昇しているところです。これは運転方法を見直し一回の運転をなるべく長時間運転にする試みが寄与していると思われる。短時間運転を高頻度で行うよりも一回にまとめて長時間運転を行うほうが良いようです（詳細は2006.名古屋大学総合技術研究会：低温技術分科会 4-2「製造単価にみる液化運転の考察」を参照）。その後も長

時間運転のスタイルは変えずに継続的に行っております。また、2009年春に絶頂期を迎え30L/hに迫る能力を出しています。その後秋から15L/h前後まで急激に調子を落としています。能力低下があまりにも厳しいため最終液化運転まで残り3カ月の時点でオーバーホールに踏み切り、クリーニング・消耗品の交換を行いました。その後やや調子を戻しましたがやはり老朽化の影響なのか2009夏以降20L/hを越えることはありませんでした。まるで設備更新が行われることを察知したかのような不調ぶりで何ともやりきれない気分になりました。最後の最後まで手がかかるなあと思いつつ、オーバーホールは実は嬉しかったです。

液化速度の算出方法は単純に液化量を液化時間で割ることで算出しています。例えば液化量200L、液化時間10hであれば $200 \div 10 = 20\text{L/h}$ としています。液化運転の途中で汲み出しがあった場合は汲み出しに伴う蒸発ロス量を汲み出し量の0.2倍、基準液化速度を20L/hとし、この蒸発ロス分を時間ロスとして補正計算しています。例えば、100L容器に80Lを3回汲んだ場合は途中汲み出し合計240Lで、 $240 \times 1.2 = 288\text{L}$ 使用とし $288 - 240 = 48\text{L}$ 分余計に蒸発させているので48L分の液化時間を時間ロスとしています。つまりこの3回の汲み出しがなかったならばこの時間ロス分速く液化運転が終了できたという考えです。時間ロスは $48\text{L} \div 20\text{L/h} = 2.4\text{h}$ となります。液化時間が20.0hだとすると $20.0 - 2.4 = 17.6\text{h}$ と液化時間を補正します。液化量が350Lだったとしますと $350 / 17.6 = 19.88\text{L/h}$ となるわけです。ただし、前述の通り汲み出しにかかる蒸発ロス量を汲み出し量の0.2倍と仮定していることや時間ロスの計算に使う基準液化速度を20L/hと仮定していることから補正計算は近似的で正確なデータは取れない状況です。上図では途中汲み出しが一切ない運転データのみ（推定値データを排除して実測データのみ）を選んでプロットしてみました。

2007.10から2009.04にかけてクリアランス操作実験やエンジン回転数操作実験を行ったこともあり、運転条件がいろいろ変わったためか隣り合うデータの値が激しく上下していると思われる。

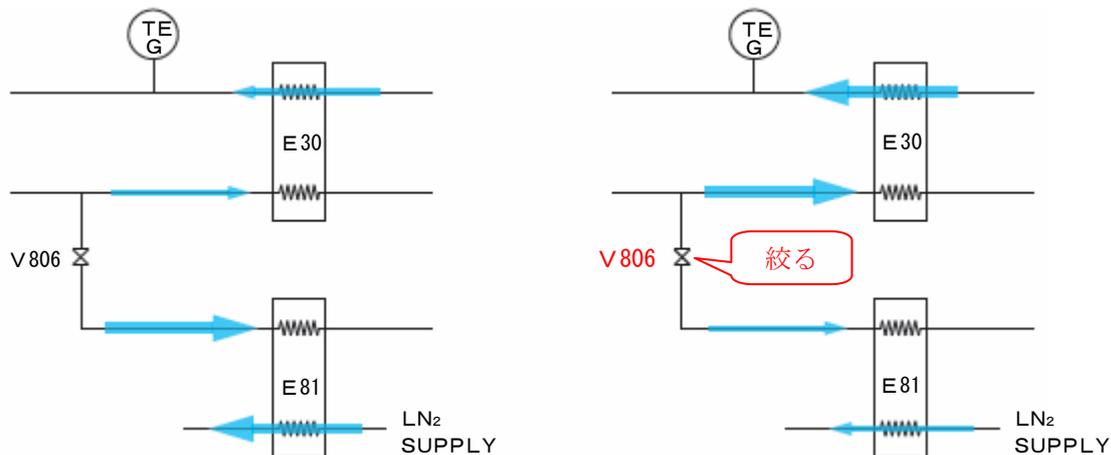
図 9. 最外側熱交換器略図

液化機へ入ってきたガスが最初に熱交換する箇所が E30 という熱交換器ですがこの熱交換器と平行して E81 という液体窒素による熱交換器があります。E30 と E81 とへ向かうガスの流量調整をしているのが V806 というバルブです。この V806 を操作して液化用圧縮機へ戻るライン上にある E30 への流量を増やしてやると、E30 での熱交換が活発になり外へ向かうガスの温度が上昇します（TE-G が上昇）。流量バランスが設置当初の設定よりずれてきたのかもしれませんが。バルブ操作で微妙に調整するだけで解決できるとは思っていませんでした。

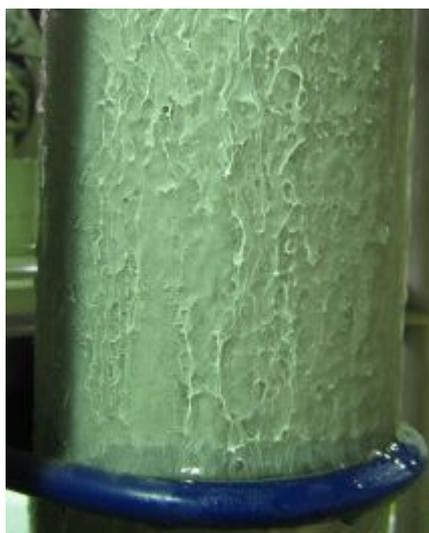
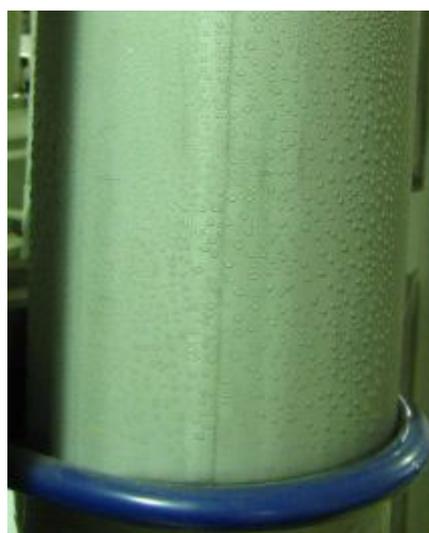
図 10. 配管の結露の様子

V806 操作前：結露が凍っている

V806 操作後：大幅に結露が減っている

写真は冬季 12 月における液化用圧縮機への戻りラインの配管の結露の様子です。操作前は配管内を通るガスが冷た過ぎ結露部分が凍結しています（TE-G=262K）。V806 バルブ操作によって戻りガスの温度が上昇し（TE-G=270K）結露がかなり減少しました。

熱交換を終え液化機から液化用圧縮機へ向かう配管に結露が目立つようになり、梅雨の時期や夏季の雨天の日は特に結露がひどく配管の下がビショビショに濡れてしまう状況でした。配管下に軒樋（雨だれを流す半円状のトレイ）を設置してバケツに結露水を集めて対応していました。当初これは老朽化による熱交換不良が次第に顕著になったものなのだろう仕方ないと考えておりました。

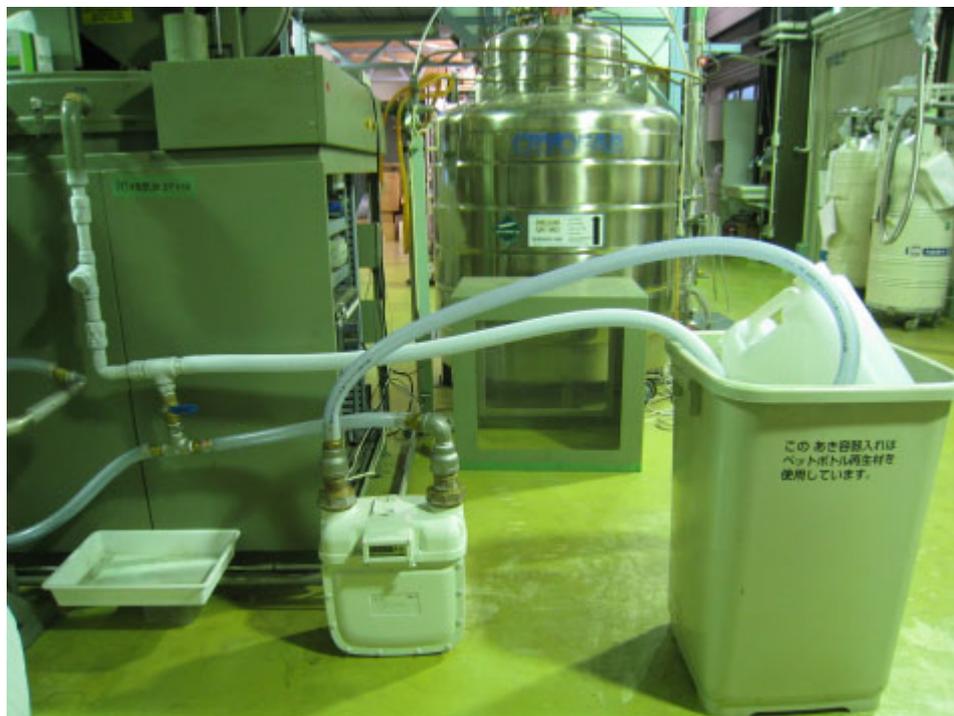
図 11. 窒素ガス流量を量っている様子

ヘリウム液化運転において予冷に使用している液体窒素の使用量は長い間不明瞭なままでした。供給元である液体窒素貯槽はヘリウム液化機専用ではなく学内の利用者が液取りも行っているため、CEの貯蔵メーターではまったく利用量を量ることはできません。そこで下写真のように液化機から蒸発して出てくる排気窒素ガスを検量することを行ってみました。

想像以上に流量があり、特に予冷の段階では液体窒素の蒸発量がとても多く直接ガスメーターにつなげてしまうと冷ガスによってガスメーターが凍り付いてしまうため、ホースを 20m 巻きつけたものを水に浸し熱交換させています。巻きつけた塊は水に浸すと浮き上がってくるため重りを上から置いています。

ガスメーターの変化量にその日の平均気温から膨張率を加味し液換算量を求めました。表を見ると液化用圧縮機の種別によって多少の差があります。既設圧縮機の方が移設圧縮機に比べて 1 時間当たりの液体窒素使用量が少ない傾向です。しかし、ヘリウム 1 L 液化するのに費やす液体窒素使用量は逆転し既設圧縮機の方が微妙に多くなっています。既設圧縮機と移設圧縮機では液化速度に差があり（移設圧縮機のほうが液化速度が出る）、これが響いているためだと思われます。いずれにしてもヘリウム 1 L 液化に対して液体窒素を 2.0L 以上も費やしているのは驚きでした。

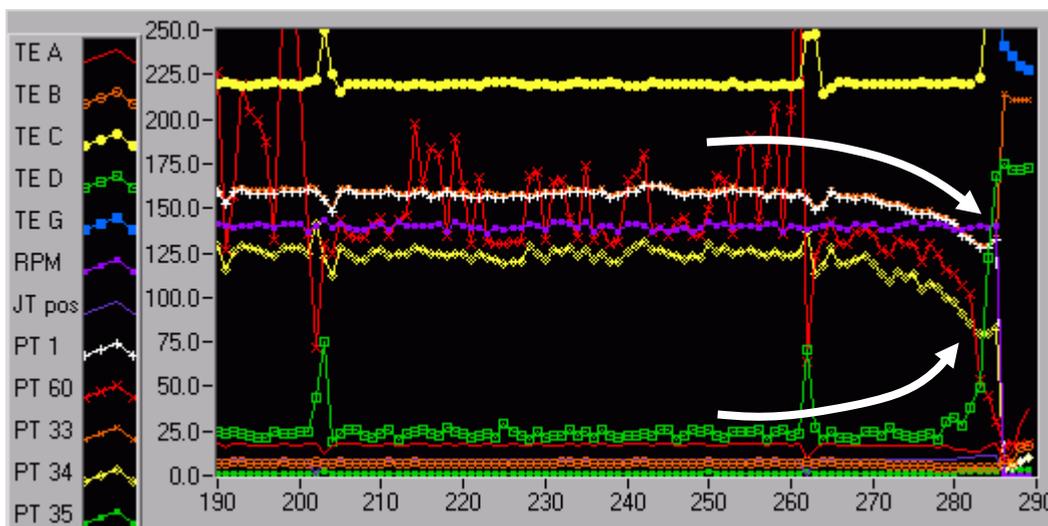
図 12. 運転状況トレンドグラフ（貯槽満タンの運転状況）

貯槽が満タンに迫った状況においてなおも運転を続けると入力圧・吐出圧の低下、各部位の温度変化が見られます。下図は運転終盤に貯槽が満タン付近になったため運転を停止したときの状況です。

グラフでは確認しにくいのですが JT 弁の直前部分で温度を図っている部位の TE-B の温度は徐々に降下し液温付近まで冷えてきます（通常 7K 台が 4K 台まで降下）。貯槽の液面が極めて高いため三重管を戻ってくる冷ガスもほとんど温度上昇せずにダイレクトに冷気を TE-B の部位に与えているものと思われます。実は液が逆流しているということもあるのでしょうか。入力圧 (PT-1) が降下し、内部精製器の TE-D 部位の温度に上昇が見られます。これはどういうことなのでしょうか。

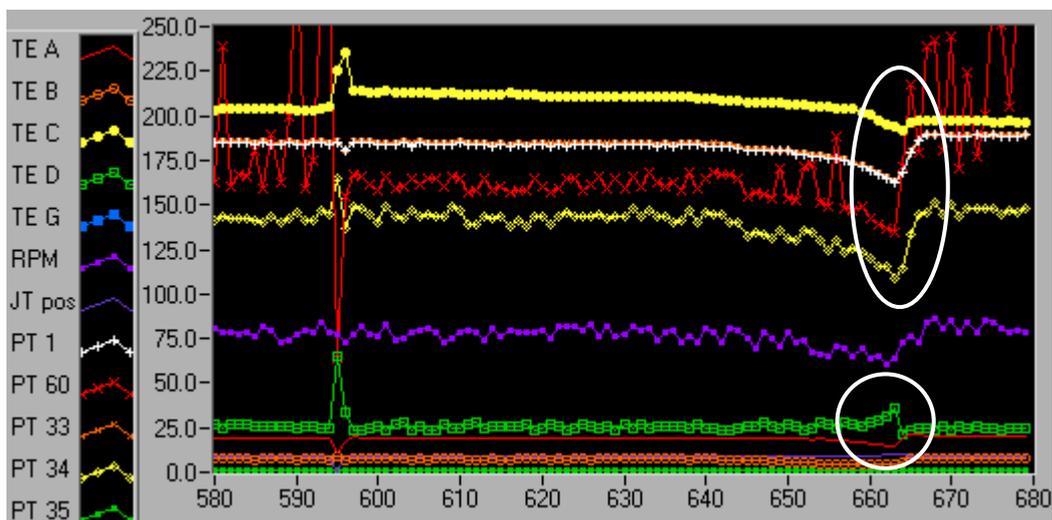
図 13. 運転状況トレンドグラフ（貯槽満タンで汲み出しを行った運転状況）

貯槽満タンの状況の時にちょうど空容器の返却があったのでその容器へ液を汲んで貯槽の液面を下げてみました。意図していた通り圧力低下や温度の変化が平常の状態へ戻っています。現行の 500L 容器では空近くまで使い込んでしまったり、上記のように満タンになってしまったり目一杯な状況です。新規で導入する容器は 2 倍の 1,000L ですので使い勝手がだいぶ楽になりそうです。

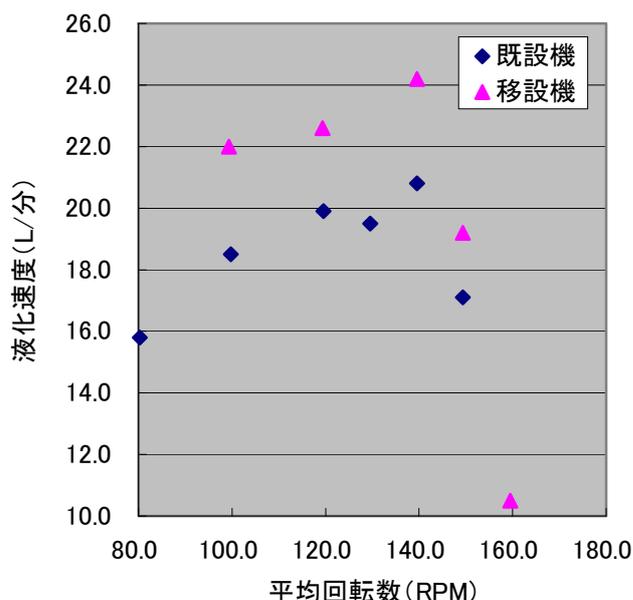
図 14. エンジン回転数に対する液化速度

右図データは 2008 初夏のデータで 2 台ある圧縮機のどちらのデータともきれいな規則性が見られます。その後もデータ取りを行ったのですが液化機が調子を崩したのか原因は不明ですがデータが全く規則性が見られないバラバラなものとなってしまいました。クリアランス操作実験においても途中から不調なデータばかり出るようになったことを踏まえるとこの頃から液化機が調子を崩し始めたのかもしれない。エンジンバルブのクリアランス操作実験に深入りし過ぎてデータを取る機会を逸してしまった感があります。もう少し早い時期にまとめてやっておくべきでした。

図を見ると平均回転数を上げていくと液化速度も比例して上昇しています。しかし 140RPM をピークに急降下し 160RPM では 10.0L/h ほどしか出ていません。これは面白いですね、機械のオートモードが必ずしも最適化されているわけではなく調節次第では能力をより多く引き出すことができるということです。ちなみにオートモードでの運転では回転数は概ね 80RPM 前後であり、140RPM という速度は普段見慣れているものよりもはるかに速く稼働部に過剰に負担がかかっていないのかとても心配になりました。回転数 160RPM に至っては速過ぎて今にも壊れそうでとても見てられない状況でした。

どのように運転すれば液化速度が出るのかいつも考えておりました。エンジンバルブのクリアランス操作実験はやりがいのある面白い実験でしたが、実はエンジン回転数操作実験も行っておりました。これは運転のモードをオートモードから手動モードに変えて強制的に任意の回転数を指定します。データ不足のため未完成ですが、もう装置がないため完成することはできないので今ここで紹介いたします。
