I L C用加速空洞の冷却試験その2

(温度測定に関して)

1 はじめに

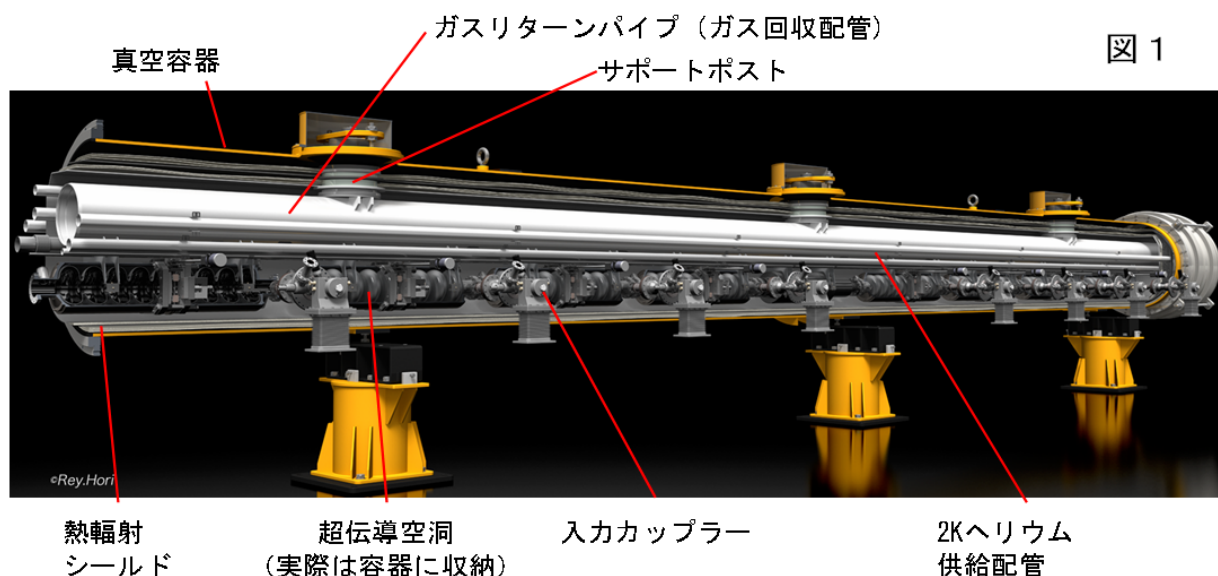
ILCで使用予定のクライオモジュールは、第1図に示す通り9セル超伝導空洞が8台内蔵され、入力カップラー及びチューナー、冷却機器等の構造物を真空容器に組込んだものである。

第1図： I L Cクライオモジュール

空洞の内部構造物は80 Kのシールドと5 Kのシールドの内側に納められ、真空容器 (鋳鉄製で磁気シールドを兼ねる) からサポートポストを介して全体が吊下げられている。ガスリターンパイプは空洞を保持する役目も負っており、空洞は容器中に格納され、2 Kの超流動ヘリウムが空洞を冷却し超伝導状態が保持される。

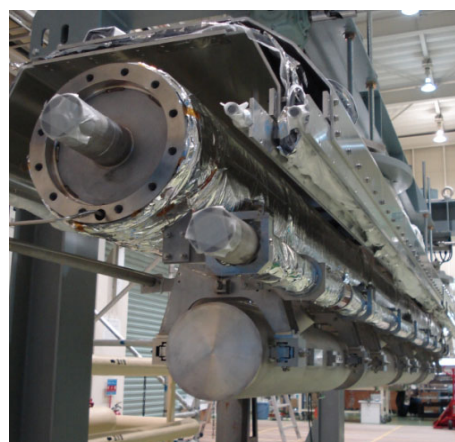
第4図：内部機器架装状態

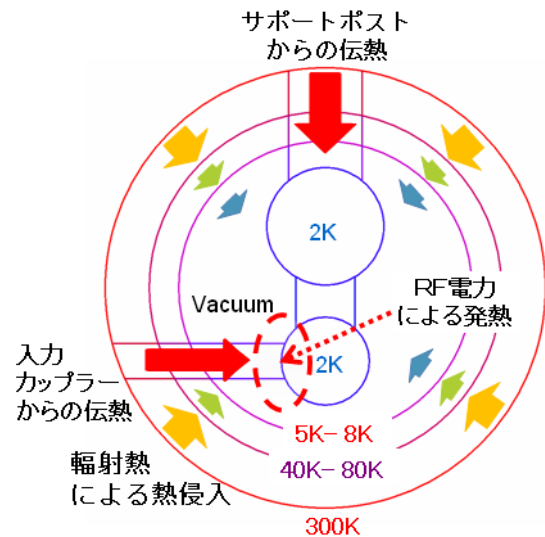
クライオモジュールへの熱侵入経路について第6図に示す。外部からの侵入熱は、①外部からの輻射熱、②サポートポスト、入力カップラーからの伝熱であり、それに③運転時のRF電力によるカップラーからの発熱が加わる。このうち①輻射熱に対しては5Kと80Kの輻射シールドを設ける事によって、②サポートポスト、入力カップラーからの伝熱と、③RF電力による発熱は、5K 80Kシールドにそれぞれサーマルアンカーを取り対処している。5K、80Kシールドは上下に二分割されており、冷却配管がそれぞれのシールド板に溶接されている。クライオモジュールの熱侵入量は、2K：0.8W、5K：11.1W、80K：41.1W（定常時）が得られている。

第6図：熱侵入経路

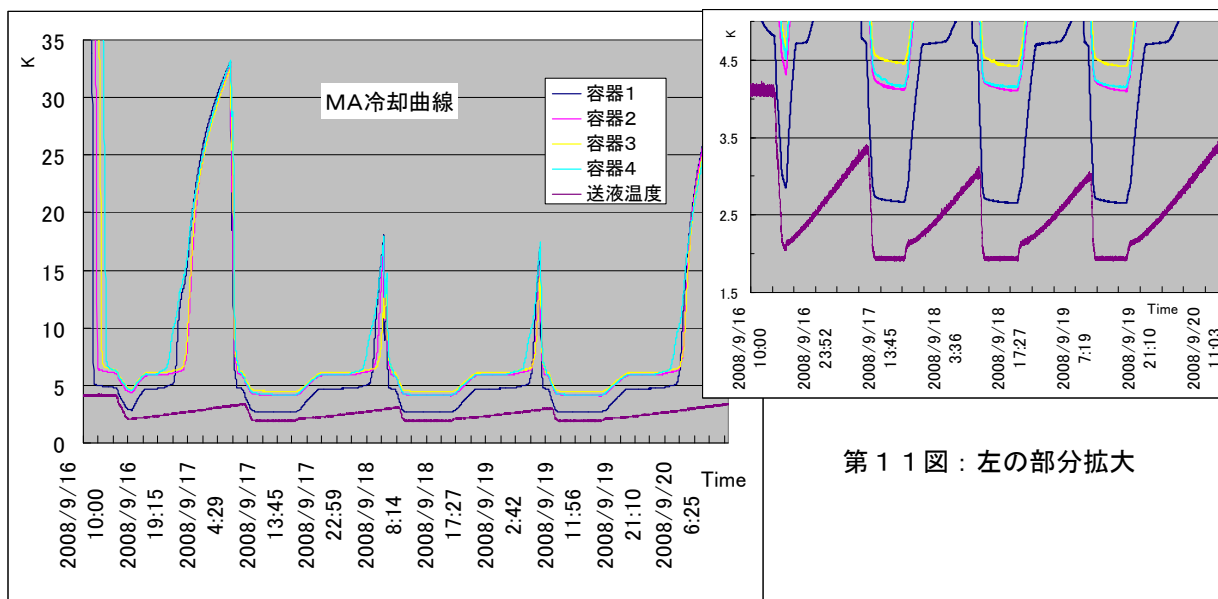
第11図：左の部分拡大

第10図：モジュールA冷却曲線

冷却試験の結果、送りの液温度が1.95 Kであるにもかかわらず、セルノックス温度計は表 1（冷却曲線中における‘08/09/17 18：00のデータからセルノックスとPt-Coについて記したもの）に示す様に、同位置に取付けたPt-Co温度計よりも高い値を示している。第 11 図は第 10 図の拡大である。これから温度が落ち着かず安定した状態ではないことが判る。

080917 18:00	送液温	容器 1	容器 2	容器 3	容器 4
セルノックス	1.95	2.67	4.12	4.46	4.17
Pt-Co	—	2.81	2.24	2.43	2.95

モジュール A の温度計測不具合は、セルノックス温度計素子の実装状態に起因すると考えられ、原因として、

- ① 温度計保護のため、素子全体をカプトンテープで包んでいた。
- ② アピエゾングリースの塗布状態が適切でなかった。（グリース層が厚い）
- ③ 素子取付けのアルミテープの貼付けが良好でなく素子が浮いていた可能性がある。
- ④ 表面汚れ等により、素子と取付部表面との熱伝導が悪化した可能性がある等。

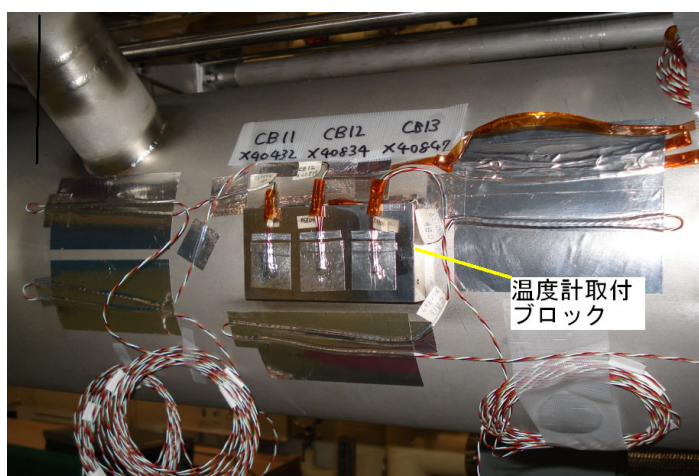
第 12 図：素子取付状態

- ① 空洞容器胴部に温度計素子取付ブロック（材質は容器と同質、取付面は平滑）を溶接し、ブロック表面に温度計を取付けた。（第 12 図）
- ② 施工後に温度計全体を S I で覆った。（第 13 図）

モジュールBでの素子実装上の留意点は、温度計素子への熱侵入を抑え、また温度計との熱接触状態を良好に保つ事である。なお温度計素子リード線のサーマルアンカーについては、モジュールAでの施工方法に問題は無いと判断し、その処理はモジュールAと同一とした。また冷却パスはモジュールAと同じものである。

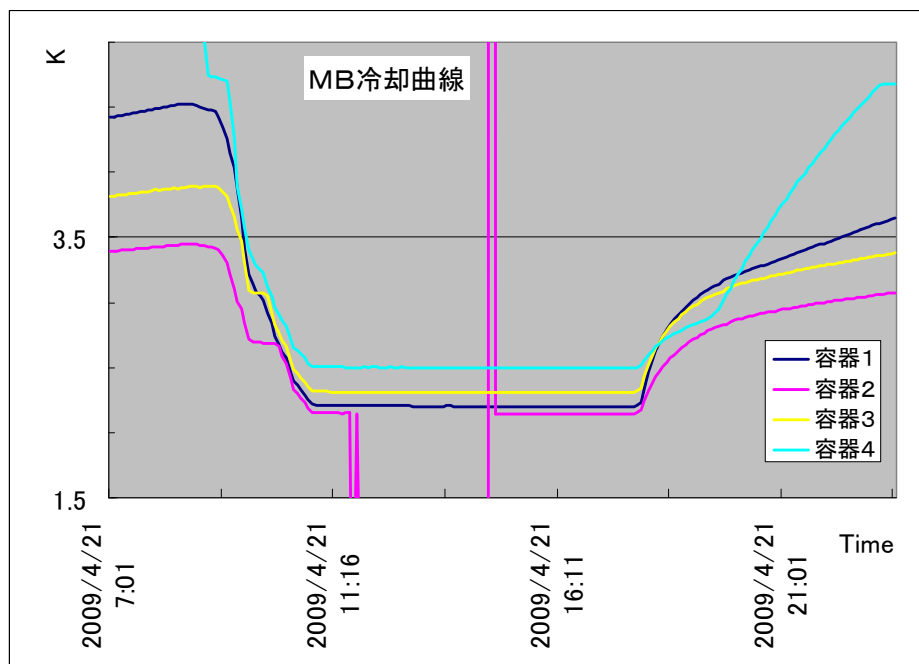
モジュールBの測定結果を第14図に示す。容器2のデータが一部飛んでいるのは、ノイズによるものである。表2は2009年4月21日15:00の測定値を示したものである。送液温度はモジュールA冷却時と同じ1.95Kである。

図14：モジュールB冷却曲線

モジュールBの冷却試験においては、モジュールAの温度測定時のような送液温度との大きな温度差は生じておらず、良好な測定結果を得ることが出来た。測定データでは送液温度と容器温度との間に平均約0.3K程の温度差があるが、送液温度は液温そのものであり、容器1から4は容器の外表面温度を測定しているために生じた差であると考えられる。また現状において容器間の温度勾配に逆転（容器1より容器2の温度のほうが低い）が生じており、温度計のエラーか装置特有の性質なのか明確ではない。同様な現象はモジュールAにおける冷却試験の際にも見受けられた。

20090421 15:00	送液温度	容器1	容器2	容器3	容器4
セルノックス(K)	1.95	2.19	2.14	2.31	2.49
