ヤンバルクイナロードキル回避システムにおける 車両検出センサーの特性評価

○藏屋英介^{A)}、塚原正俊^{B)}、中村大助^{B)}、豊里友彦^{C)}、小橋川 健^{C)}、
金城道男^{D)}、仲地 学^{D)}、外村浩幸^{D)}

^{A)}沖縄工業高等専門学校、^{B)}トロピカルテクノセンター

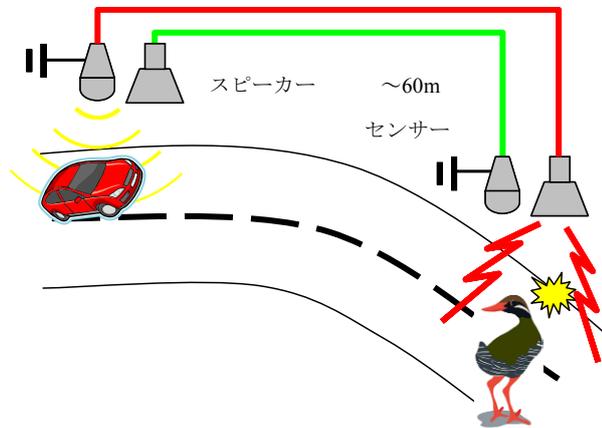
図1 ヤンバルクイナロードキル回避システムの概念図

の有効性の検証を行ってきた。⁽¹⁾⁻⁽⁴⁾ 本システムは、図1に示すように、警告音により一定距離離れた走行車の接近を事前にヤンバルクイナへ注意喚起するシステムで、車の走行音を警告音とした場合には、ヤンバルクイナが敏感に反応し、道路際より逃げ出す様子が観察された。本研究では、これまで取り組んできた「ヤンバルクイナロードキル回避システム」の開発状況と走行車両検出センサーの特性について評価、検討を行ったので報告する。

本システムは、図1に示すように、警告音により一定距離離れた走行車の接近を事前にヤンバルクイナへ注意喚起するシステムで、警告音によってはヤンバルクイナが敏感に反応し、道路際より逃げ出す様子が観察された。しかしながら、第一世代のシステムは、自動車の検知に赤外線センサーを使用しているために、車速や日照条件等に大きく左右され実用的なシステムの開発までには至らなかった。著者は、2008年夏より **Y917.net** テクニカルチームに参画し、第一世代のシステムの基本概念を継承し、実用可能なシステムの開発を行った。ヤンバルクイナが多数出現する県道70号線における乗用車の平均速度：49.68km/h、最高速度：98km/hという調査結果⁽⁵⁾を受け、第二世代のロードキル回避システムでは、赤外線センサーの問題点を解決すべく、図5に示す24GHz帯のドップラーセンサー(新日本無線NJR4251J)を車両の検知に使用することとした。このセンサーは、モジュール単体で技術適合認証を受けており、そのまま屋外での使用が可能となっている。センサーの出力についても、電波のドップラー効果によって発生するドップラー周波数をIF信号として出力するため、回路構成を簡単にできる利点がある。また、ドップラーセンサーは、電波のドップラー効果を利用しているため、日照等の影響を受けず、また、移動速度が大きいほど大きな出力が得られるという利点もある。さらに本システムでは、センサーと音声再生部間を最大200mとしても正常に動作するように新たに音声再生回路ならびに音声増幅アンプ回路を設計し、音声再生へのトリガー信号もLANケーブル(ツイストペアケーブル)を使用するなどノイズに強い回路構成としたほか、超音波センサーや赤外線センサーなど他のセンサーからのトリガー信号にも対応できる構成とした。実地調査を行う前準備として、沖縄高専の学内において動作試験を行ったところ、電波の照射方向の調整が必要ではあったものの60km/h以上でも動作し、ケーブルを200mに延長しても問題なく動作し、第一世代のシステムにおける問題点を大幅に改善することができた。

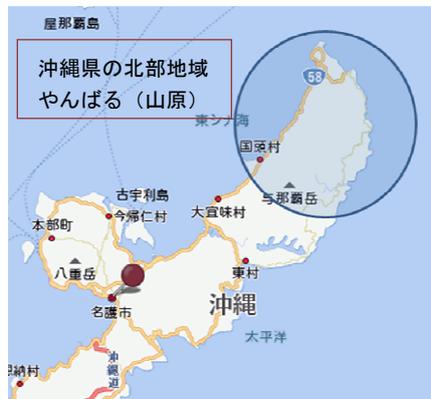
図2 ヤンバルクイナの生息域

特別天然記念物でもあるヤンバルクイナ（ツル目クイナ科 *Gallirallus Okinawae*）は、図1に示す“やんばる（山原）”と呼ばれる沖縄本島の北部地域の森林に生息している。1981年の発見当初から個体数が少なくその後も激減し絶滅の危機にある。1985年、環境庁（当時）の生息状況調査では約1800羽と推定されたが、その後の山階鳥類研究所によれば、生息個体数は2000年には約1220羽と、15年で3割減ったとされ、現在では1千羽を超えないのではないかという調査結果もある。ヤンバルクイナは、飛翔力がなく地上で活動するため、ヤンバルクイナを捕食するマングースや野生化したノネコの生息域の拡大などによって個体数減少の大きな要因となっている。その他にも個体数減少の要因として、交通事故による「ロードキル」があげられる。図3に2007年に発生したヤンバルクイナの交通事故の発生地点を示す。ヤンバルクイナの交通事故は、おもに県道2号線、県道70号線沿線と国道58号線の奥地区で発生しており、特に沖縄県国頭村安田から楚州に向かう県道70号線沿線では、早朝や夕方には多くのヤンバルクイナが路上に現れ、カーブや茂みが多く見通しが悪いためこの区間での交通事故が集中している。（社）沖縄建設弘済会の調査によれば、県道70号線の8kmポストから11kmポストにかけてヤンバルクイナの道路出現が集中している。⁽⁵⁾ 図4に2000年からのヤンバルクイナの交通事故の発生件数を示す。2007年には21羽が、2008年も16羽が交通事故の犠牲になっている。これまでロードキル対策としてフェンスの設置や運転者への注意喚起などの施策がこれまでに実施されてはいるが、2009年も事故の発生件数は19件に達し、一向に減る傾向が見られない。安田から楚州に向かう県道70号線のこの区間は、私有地への側道や旧道の跡地も多く、これまでのロードキル対策では限界があると考えられる。ヤンバルクイナの交通事故は、捕食活動が活発となる繁殖期の3月ごろから増え始め、観光シーズンを迎える5月から7月にかけて多発する。特に5月末から6月末にかけて路上への出現が非常に多くなり、定点観測の調査結果では、多いときに一日に99個体が確認されている。⁽⁵⁾ 最近では、各団体や地区の保護活動の取り組み

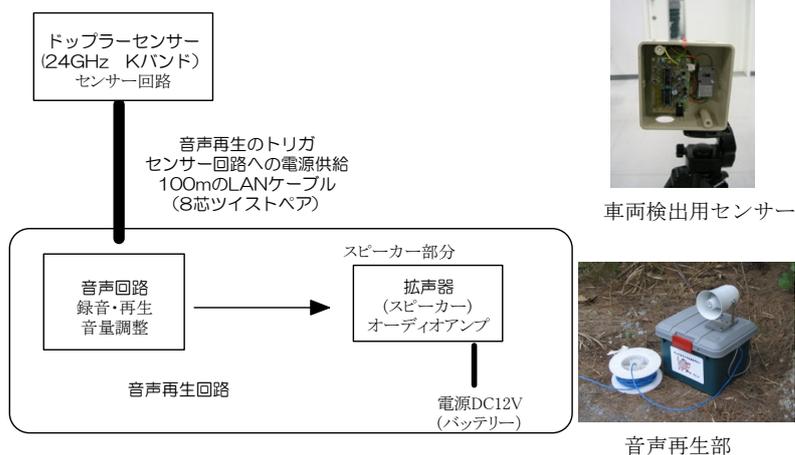
図5 ロードキル回避システムの回路ブロック図

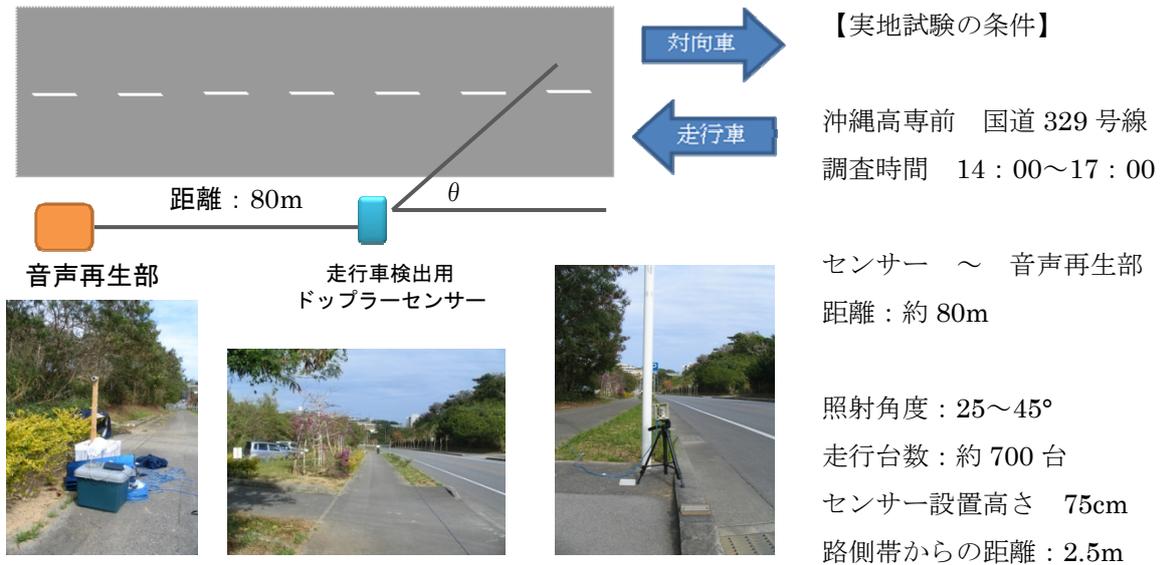
図 6 走行車検出用センサーの実地における特性評価試験

走行車両検出用センサーとしてドップラーセンサーを使用した場合、電波の照射角度、センサーの設置位置や高さにより正常に車両を検知できないことが予備試験から明らかとなっていたため、ヤンバルクイナの生息域での実地試験の前に走行車両検出用センサーの特性評価試験として、沖縄高専周辺道路において図 6 に示すような試験を行った。

沖縄高専の周辺道路での実地試験として、沖縄高専前の国道 329 号沿線で日中の比較的交通量の少ない 14:00~17:00 の時間帯に行った。実験開始から終了までの間、通過した車両は 700 台ほどとなった。ヤンバルクイナが出現する場所に設置することを念頭におき、ロードキル回避システムのコントロール装置（音声再生部）と約 80m 離れたところに車両感知センサーを設置した。センサーの設置高さは 75cm、路側帯からの距離は、走行車両に影響を与えないよう 2.5m とした。センサーの特性評価として照射角度 θ を 25° ~ 45° と変化させ正常動作の割合を測定した。また、対向車線を走行する車両に対しての応答については 30min あたりに検知した台数を記録した。

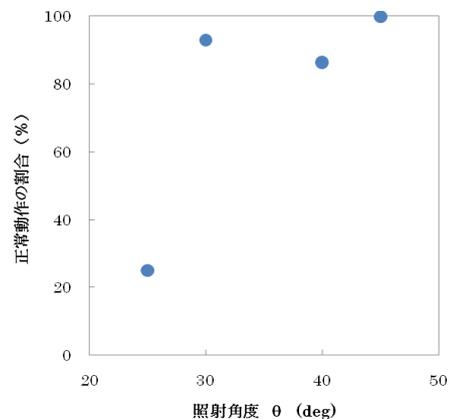
図 7 走行車検出用センサーの照射角度と正常に動作した割合

図 7 に走行検出用センサーの照射角度に対する正常に動作した割合を示す。照射角度 θ を 25° とした場合、正常動作の割合は、25%程度と低い値となったが、照射角度 θ を 30° 以上とすることで正常動作の割合は上昇し、照射角度 45° でほぼ 100%の割合で通行車両を検知することが明らかとなった。一方、図 8 に示すように走行車両検出用センサーの照射角度に対する対向車線の車両検知数も照射角度 θ を 25° では 2 台程度であったのに対し、照射角度 θ を大きくとることによって検知数も増え照射角度 40° では、11 台に達した。しかしながら、照射角度 45° では対向車線の検知車両は大幅に減少して 3 台程度となり、検知した車種もそのほとんどが、大型バスや大型トラックなど送信電波

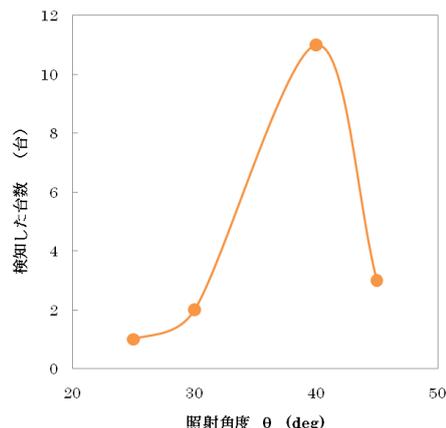
図 8 走行車検出用センサーの照射角度と対向車線の車両検知数

の反射効率の良い車種に限定される結果となった。以上のように、沖縄高専周辺道路において走行車両検出用センサーの特性評価試験を行った結果、大型の対向車両に一部反応してしまうものの照射角度の調整により大幅に正常動作の割合を高め、対向車両への誤動作も大幅に改善できることが明らかとなった。

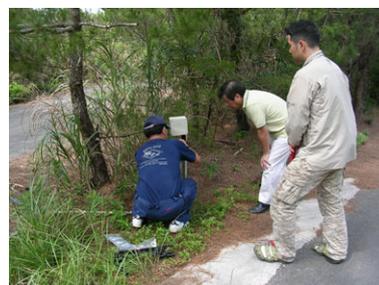
図 9 沖縄県国頭村安田での実地試験（車両検出センサーの設置）

5 月の試験では、ヤンバルクイナが頻繁に出現するポイント 2 か所に 1 台ずつ設置し、7 日間の実地試験によりシステムの稼働状況について調査を行った。その時の様子を図 9～図 11 に示す。沖縄高専周辺道路での試験結果を受け、センサーは、照射角 45°、高さ 65cm、路側帯より 2m の位置となるように設置した。いずれの試験においても第一世代のシステムで問題となった日照条件にも影響を受けず、60km/h 以上で走行する車両も検知することができたが、センターラインを大幅に逸脱した車両やバイクといった小型の車両に反応しないことも多く、また風により揺れる周囲の樹木にも反応してしまうなどの問題も見られた。特に 5 月の試験では、センサー周辺に飛来するハエや、センサー部にクモやアリが取り付き誤作動を起こすなど自然環境下での新たな問題が見出された。しかしながら、ロードキル回避システムの設置

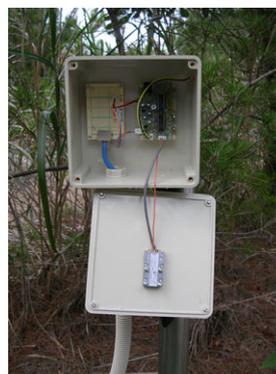
図 10 車両検出センサー

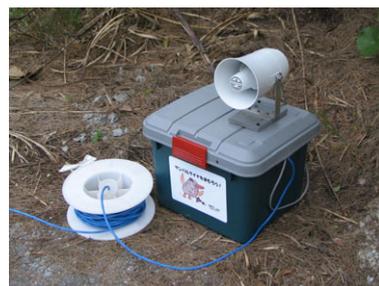
図 11 コントロール装置（音声再生）
