コールドボックス内オイル汚染について

核融合科学研究所

概要

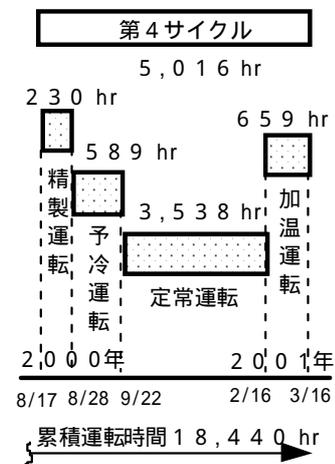
図3. 第4サイクル運転経過

LHD低温システムは予冷・加温運転にそれぞれ約1ヶ月弱の期間を要するため長期連続運転が要求される。平成10年2月から本格運転を開始し、各サイクル毎に精製・予冷・定常・加温期間を含め4～7ヶ月以上の連続運転を達成しており、試運転期間を含めると第7サイクル定常運転の現在で30,000時間以上の累積運転時間に達している。例として図3に第4サイクルのLHD低温システムの運転経過を示す。第4サイクルの連続運転時間が約5,000時間でその内定常運転が約3,500時間、試運転開始からの循環圧縮機の累積運転時間が約18,000時間であった。その間、特に大きなトラブルや異常な状態変化もなく運転を継続することができた。各サイクル以外の期間で定期点検・改修等を行っている。
