春の停止期間中の作業

PF リングセプタムチェンバ真空リークトラブルについて

PF リング電磁石電源老朽化の現状

PF-AR 電磁石電源老朽化の状況

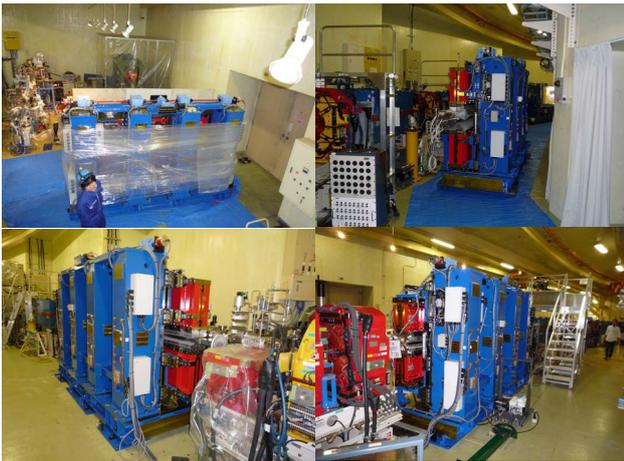
図1 上図はU#13(APPLE-II型可変偏光アンジュレータ)をPF光源棟内に搬入・移動している様子。下図は、U#13をB12-B13間の直線部に、U#28をB27-B28間の直線部に設置した様子を示す。

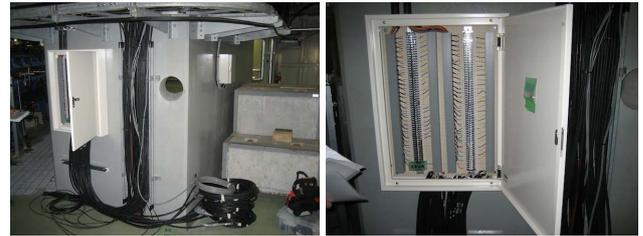
PF-ARにおいては、PF-AR直接入射路関連の作業が概ね順調に進行した。図2の写真は、電磁石用インターロックボックスである。停止期間中に、電磁石電源室と現場付近の壁に設置されたボックスとの配線が完了した。PF-ARでは真空作業を行っていないため、リング立ち上げ時にそれほど真空焼きだしの時間は必要なく、比較的短期間にユーズ運転に移行できると予想している。

図2 PF-ARリングトンネル内に設置された電磁石用インターロックボックスを示す。インターロックボックス左にある壁穴を、ビーム輸送路の真空チャンバーが通過する。

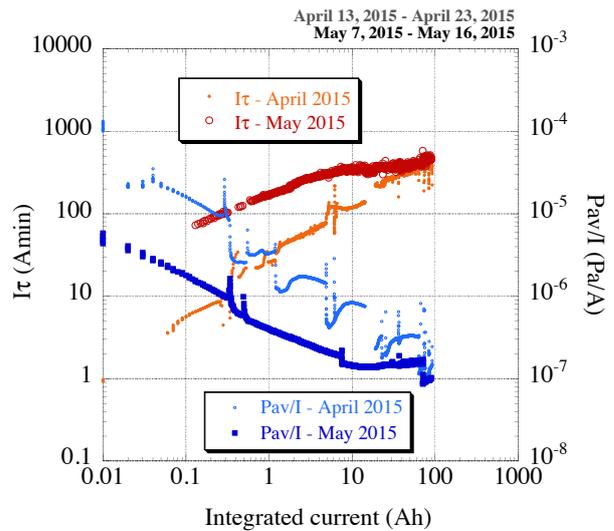
5月7日(木)朝の段階でS2チェンバ内の圧力は $2.6 \times 10^{-8} \text{ Pa}$ まで回復した。ビーム運転再開時、S2チェンバの圧力や温度を監視しながら慎重に蓄積電流値を増やしていき、定格450 mAの蓄積でも問題ないことを確認した。5月7日(木)から5月12日(火)までの光焼出し効果によるリング圧力とビーム寿命の回復の様子を図5に示す。5月8日(水)のユーザー運転再開時(積分電流値

図5 リークトラブル後の光焼出し状況。比較のため、4月の立上げ運転時の状況も合わせて示す。

8 A·h)のビーム寿命は、 $I\tau$ で約350 A·minあり、ほぼ4月23日(木)のリーク発生前の値まで回復させることができた。

真空悪化の挙動から銅配管にできたリークパスの穴径は数 μm 程度と推測され、液体シール材で補修できる可能性が高いと判断した。そこで、UVSORにおいてRF空胴での同様な水漏れ時の対策として実績のあった「リキッドシール300」を翌4月24日(金)に入手した。そして、約30分間銅配管内部を補修材で満たし、圧空を流して乾燥させることで、ヘリウムリークディテクタのバックグラウンド($7 \times 10^{-11} \text{ Pa} \cdot \text{m}^3 \cdot \text{s}^{-1}$)以下までリークを止めることに成功した。なお、リークした銅配管は、放射光が当たる銅板を間接的に冷却するため、約2mのS2チェンバ内部をビーム進行方向に沿って往復するように取り付けられており、さらにチェンバにはロウ付け接合されているため、交換は容易ではない。

その週末は液体シール材の乾燥に充てて、週明けの4月27日(月)に冷却水通水試験を実施した。定格の0.5 MPa, 4.8 L/minで30分間通水してもリング内圧力($1.3 \times 10^{-6} \text{ Pa}$)に変化はなかったことから、通水状態でも十分な気密性が得られていると判断した。そして、4月27日(月)から4月28日(火)にかけて水漏れの影響を受けたB24～セプタム区間を約18時間120°Cでベーキングして(液体シール材の耐熱温度は300°C)、連休明け5月7日(木)からの運転再開に備えた。

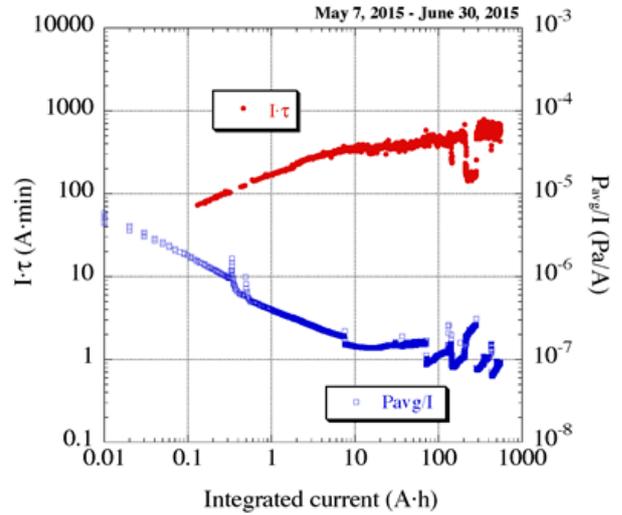
図2 リークトラブル後から前期運転終了までの光焼出し状況。横軸は積分電流値、縦軸は PF リングの平均真空度を蓄積電流値で割った値 (P_{avg}/I) と蓄積電流値とビーム寿命の積 ($I \cdot \tau$) を示す。グラフ右端で大きく変化しているのは、ハイブリッドモード運転による。

での蓄積電流値の推移を示す。PF リングにおける6月のユーザ運転は、ビームダンプが一度も無い大変安定な運転であった。PF-AR においては、一度だけ冷却水量の低下に起因するビームダンプが発生したものの、それ以外は概ね安定であった。図2に、PF リングにおけるセプタムチャンバー冷却水リークトラブル後から運転終了までの光焼きだし状況を示す。トラブル対処後は真空度も順調に伸び、マルチバンチ運転では、蓄積電流値とビーム寿命の積 ($I \cdot \tau$) が 600 A·min を超えるまでに回復した。

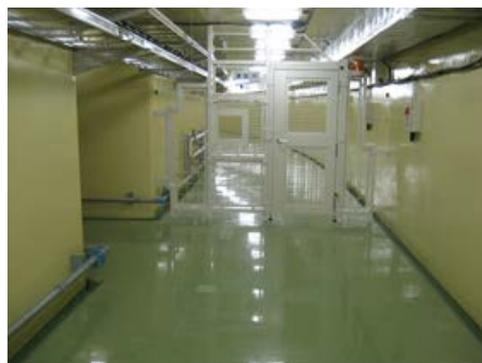
図4 PF-AR 直接入射路新トンネル下流部に設置された KEKB ビーム輸送路との境界領域を区切るフェンス。扉の左横の四角の部分がビーム輸送通過予定箇所。
