## 光源リングの運転状況

### PF-AR における HOM ケーブルに関するトラブル

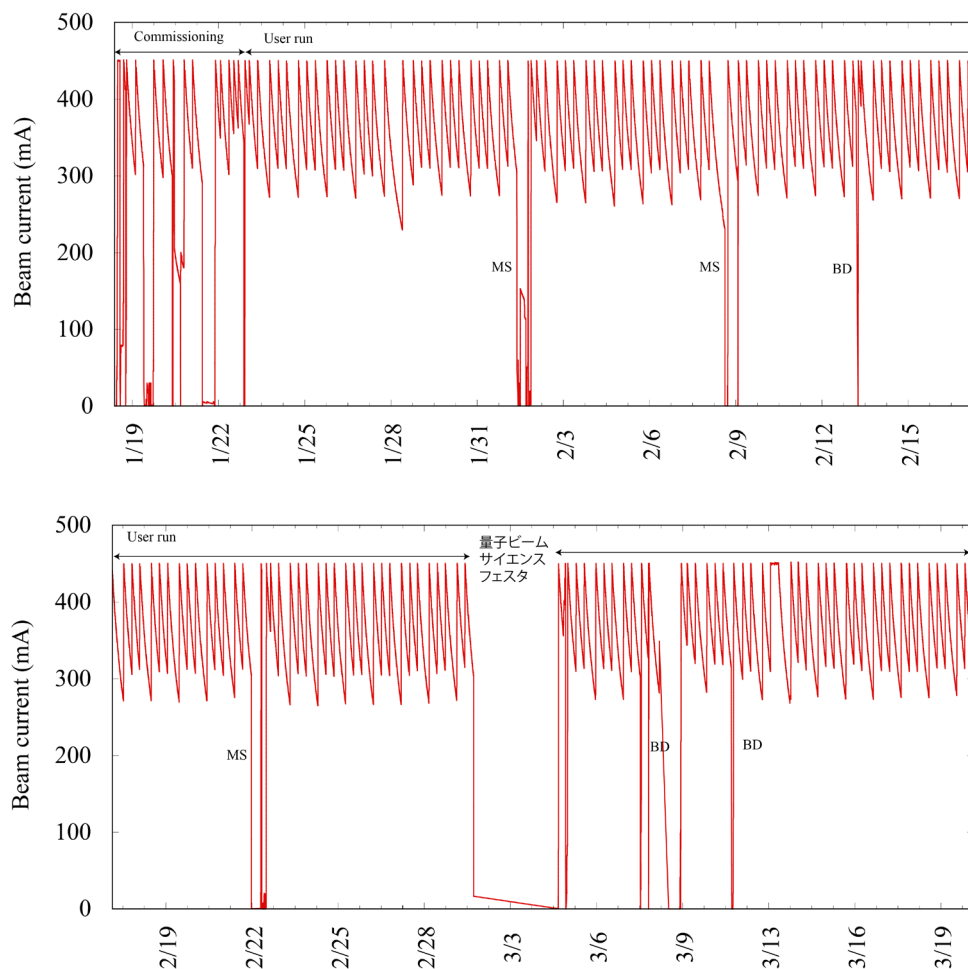
図1 PF リングにおける運転再開1月18日9:00から3月20日9:00までの蓄積電流値の推移を示す。MS はマシン調整日、BD はビームダンプを示す。

2 月 13 日(火) 4：30 ごろビームダンプが発生した。リングの 4 極電磁石電源(Q8A)がダウンしたことが原因であった。ダウンした電源を現場で確認したところ、IGBT 故障のランプ点灯を確認。担当職員が来所して故障をリセットし、動作の確認を行ったところ、特に動作に問題がないことから、6：23 にユーザ運転を再開した。この電源は、2015 年にも同様の故障があったが、その時は内部コネクタの接触不良が原因と推察されていた。後日、故障の原因調査を行ったところ、一部老朽化によるコンデンサの劣化が確認された。すでに 10 年以上使用されている電源であるので、同じ時期に製造された電源についても、コンデンサの交換を考える必要がある。

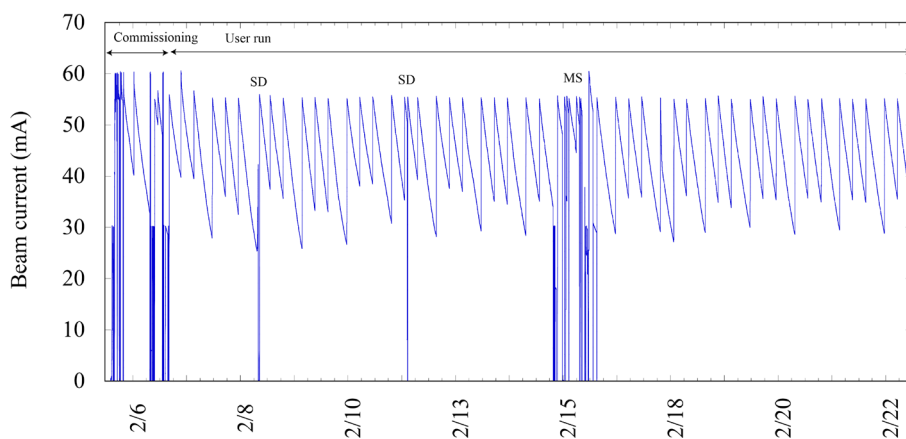
図3 PF-AR における運転再開 2 月 5 日 9：00 から 2 月 23 日 9：00 までの蓄積電流値の推移を示す。MS はマシン調整日，SD はビーム寿命急落を示す。

00 から立ち上げを開始した。立ち上げビーム調整時にすべての真空封止アンジュレータのギャップを最小にしてビームを入射しても、実験ホール（ビームライン側）の放射線レベルに問題ないことを確認した。今期の運転では初期電流値を 60 mA とすると、ビーム寿命が極端に短い状況にあった。その原因は今のところ特定できていないが、対処として 5 mA ほど電流値を低くするとビーム寿命が延びることから、初期電流値を 55 mA に下げて運転した。その他のビーム調整は順調に進み、2 月 7 日（水）9：00 から光軸確認を行った後、ユーザ運転を再開した。

2 月 12 日（月）2：56 に大きなビームロスが発生した。ビームロスの原因は前期に頻発していたキッカー電磁石のミスファイアであった。冬の停止期間中にキッカー電磁石電源にノイズ対策を実施したが、完全な問題解決には至らなかった。そのため、今期も入射時以外はキッカー電源を OFF する対処を行って、運転を継続することとした。その後の調査で、特定のキッカー電源が先にミスファイアを起こし、それにつられて他の電源もファイアする現象であることを把握した。次期の停止期間中には先にミスファイアする電源を調査し、原因究明に努める。

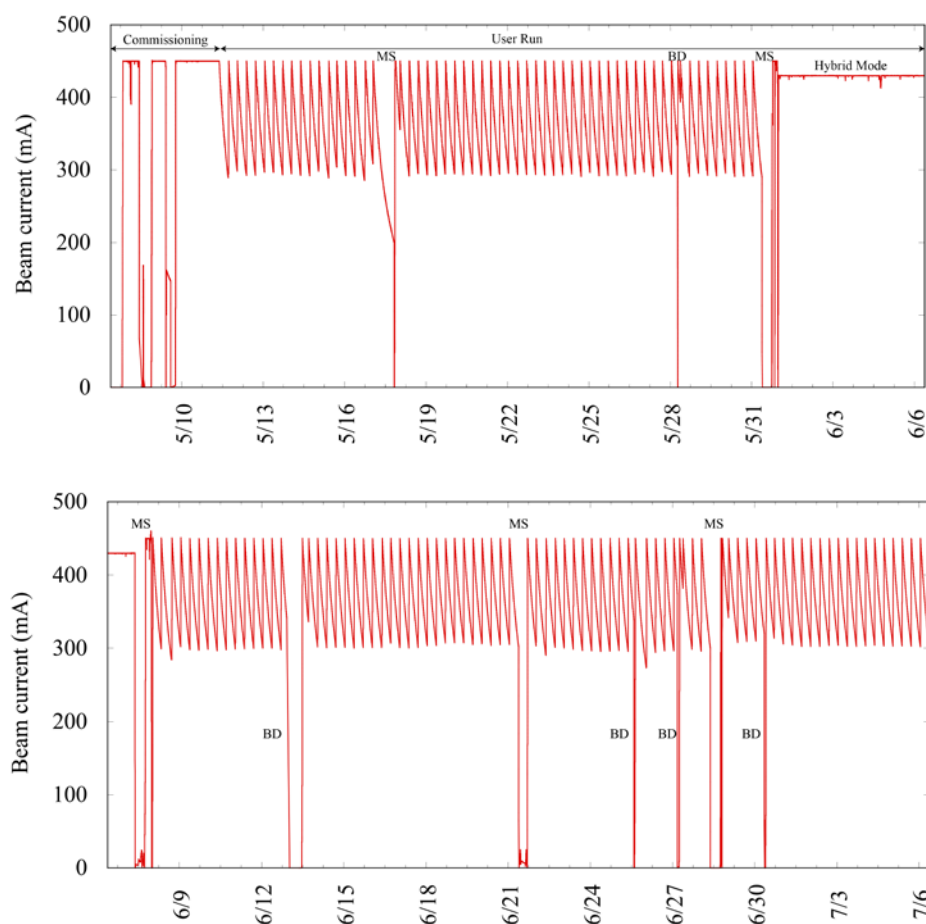
図1に、5月7日9:00～7月6日9:00までの約2ヶ月間の蓄積電流値の推移を示す。PFリングは、連休明け5月7日9:00に立ち上げを開始した。5月7日9:50頃リング電磁石の初期化を行っている最中に、6極電磁石電源(SFD)に不具合があることが判明した。制御系の不具合と予想され、すぐにメーカーに連絡し、午後から調査を行うこととした。午前中は入射路調整を行い、SFD電源無しでのビーム入射を試みたが、蓄積することはできなかった。メーカーの調査の結果、DAC/ADCモジュールの恒温槽の故障と判明した。図2に示すように、モジュールの内部基板は焦げ、抵抗2個破裂、配線も焦げているのが分かった。残念ながらこのモジュールの予備品はなく、また約24年前に製造された基板であるため、メーカー側の見解ではすぐに修理することは困難ということであった。幸いなことに、J-PARCハドロングループ(素核研)で同様の電源が使用されているということで問い合わせたところ、故障したモジュールの予備品があるとのことで、借用させ

図1 PFリングにおける5月7日9:00～7月6日9:00までの蓄積電流値の推移。MSはマシン調整、BDはビームダンプを示す。

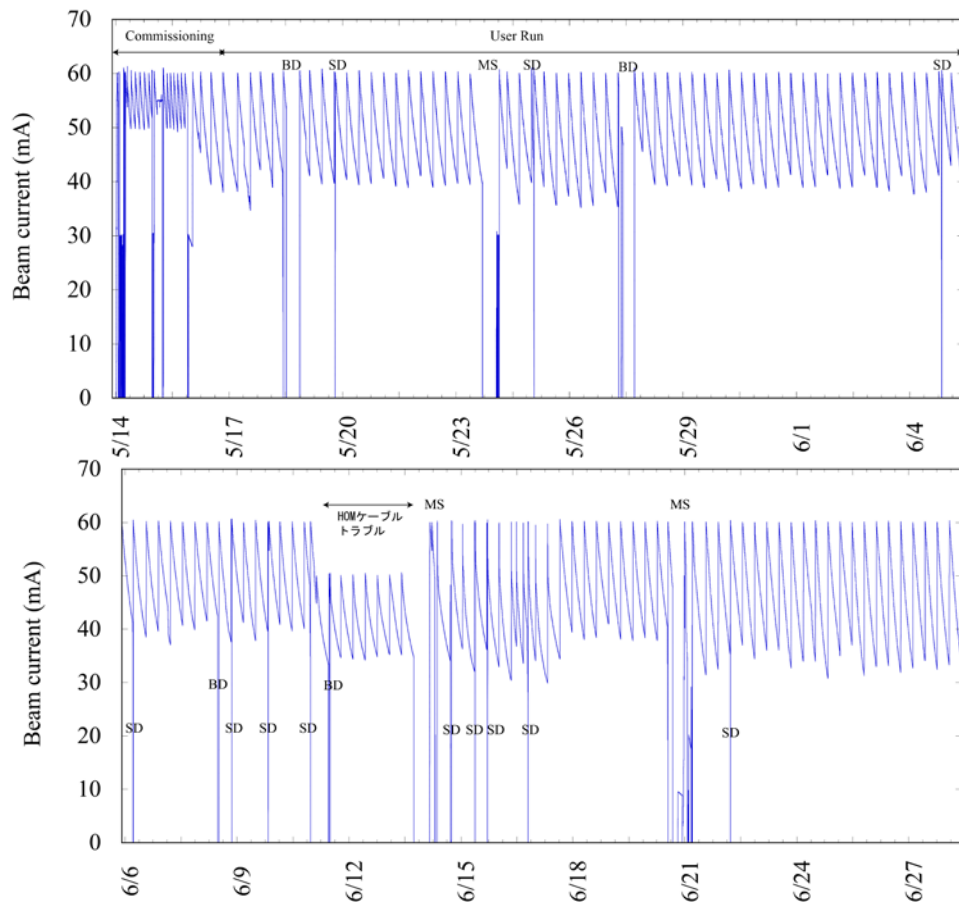
図3に、PF-ARにおける5月14日9:00～6月29日9:00までの蓄積電流値の推移を示す。PF-ARは、5月14日9:00から立ち上げおよびリングの調整を行って、予定通り5月17日9:00から光軸確認を行い、ユーザ運転を再開した。PF-ARでは、RF関連の老朽化に起因するトラブルおよび寿命急落による再入射が頻発した。RFに関わるトラブルの1件目は、5月19日の1:49に発生した。PF-AR東電源棟にあるクライストロン用高圧電源がインターロック動作で停止し、ビームダンプした。担当者が来所して調査を行い、故障個所の基板を交換して復旧した。深夜における、過去に経験のない箇所での故障であったため、復旧までやや時間を要した。2件目は、5月28日の1:39にRF空洞の高次モード引き出し用ケーブル(HOMケーブル)の温度インターロックでRFがダウンし、ビームダンプとなったトラブルであった。温度スイッチをリセットし、さらに蓄積ビームの電流値を50mAに下げて運転を開始したが、4:20に再発した。そのため、HOMケーブルの交換が必要と判断し、9:00からケーブルの交換作業を行った。このトラブルについては、詳細を後述する。6月6日～12日の期間、ビーム寿命急落による再入射が4回発生した。6月12日以降に起こったビーム寿命急落は、アンジュレータNW14-2のギャップを最小の8mmにしたことによる。6月14日のマシン調整日にこの現象を調査したところ、垂直方向のビーム軌道がNW14-2の場所で下側に寄っていることが分かり、蓄積電流値や他のビームラインのギャップの変更等のビームの条件が変わることによってビームが削れてしまうことによるものと判断した。6月18日未明にNW14-2のギャップが40mmまで開いたことでビーム寿命が長くなり安定した。後日6月21日にも調査を行ったところ、垂直方向のペータロンチューンを変えると寿命が変わることが判明した。NW14-2のギャップを8mmまで閉めてもビーム寿命が減少しないチューンを見つけたが、ビーム寿命の変化の様子が変わった(図4)。ペータロンチューンとビーム寿命の依存性を理解するため今後も調査を続ける予定である。6月11日10:06にRF HOMケーブルの温度上昇の報告があり、安全をみて17:00の入射から蓄積電流値を50mAまで下げて運転することとした。6月14日のマシン調整日にそのHOMケーブルを予備のケーブルと交換し、6月15日0:30から蓄積電流値を60mAに戻して運転した。今回は温度が上昇し始めたところで交換したため、若干黒く変色していた程度

図3 PF-ARにおける5月14日9:00～6月29日9:00までの蓄積電流値の推移。MSはマシン調整、BDはビームダンプ、SDは寿命急落による再入射を示す。

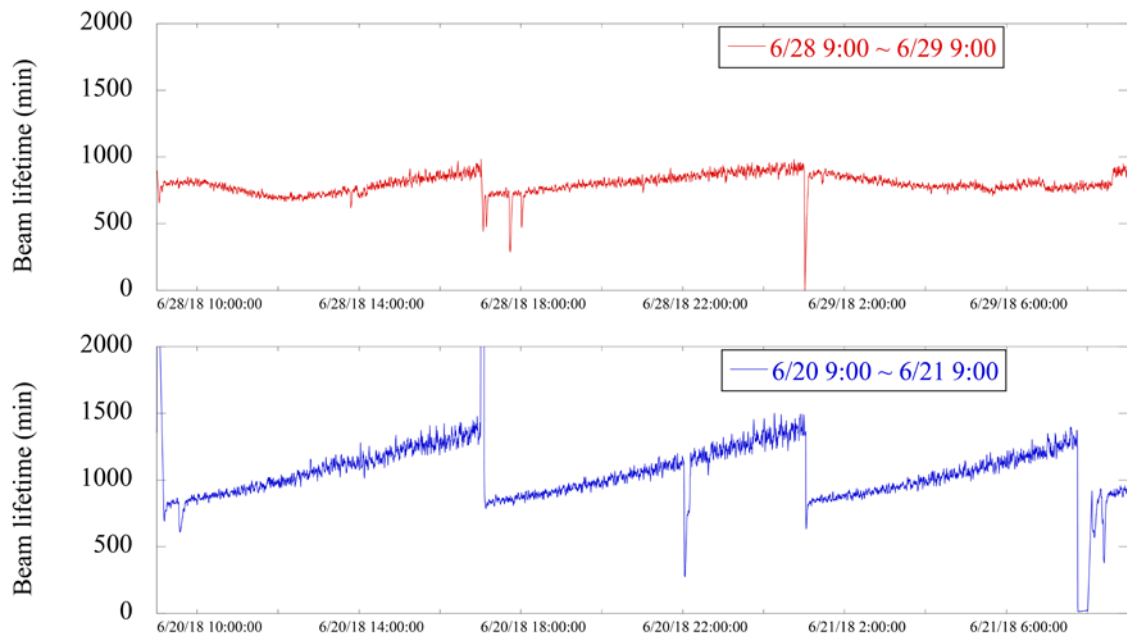
図4 PF-ARにおける1日のビーム寿命の推移：垂直方向のベータトロンチューンを変えた後のビーム寿命（上図），変える前のビーム寿命（下図）を示す。

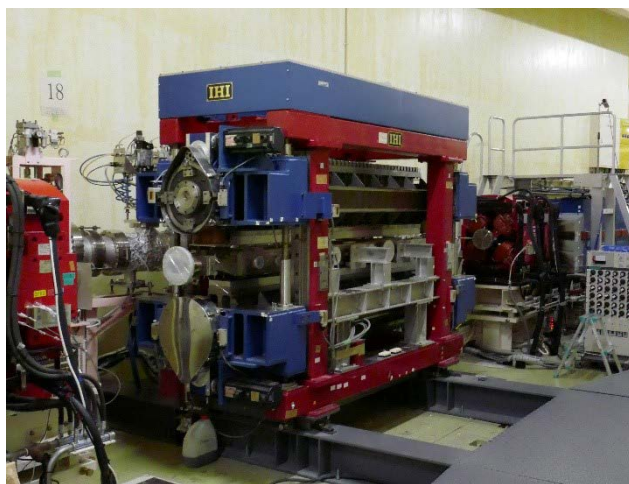
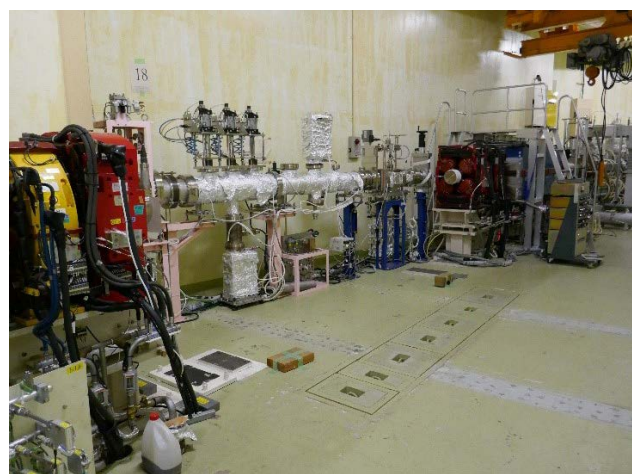
図1 R#19 撤去前後の B18-B19 間直線部の様子を示す。R#19 設置のために補強していた H 鋼も撤去され、B18-B19 間のトンネル内側がフラットな状態になった。

運転停止後ただちに、R#19 撤去のための真空パージ作業を行なった。さらに、上流下流のコンポーネントの切り離し、配線撤去などを行なった。7月18日～19日に R#19 をリングトンネルから地下機械室のプラットフォームへ移動し、7月20日に R#19 を支えていた補強用 H 鋼の撤去を行った。図1に R#19 撤去前後の B18-B19 間直線部の様子を示す。プラットフォームへ移動した R#19 の磁

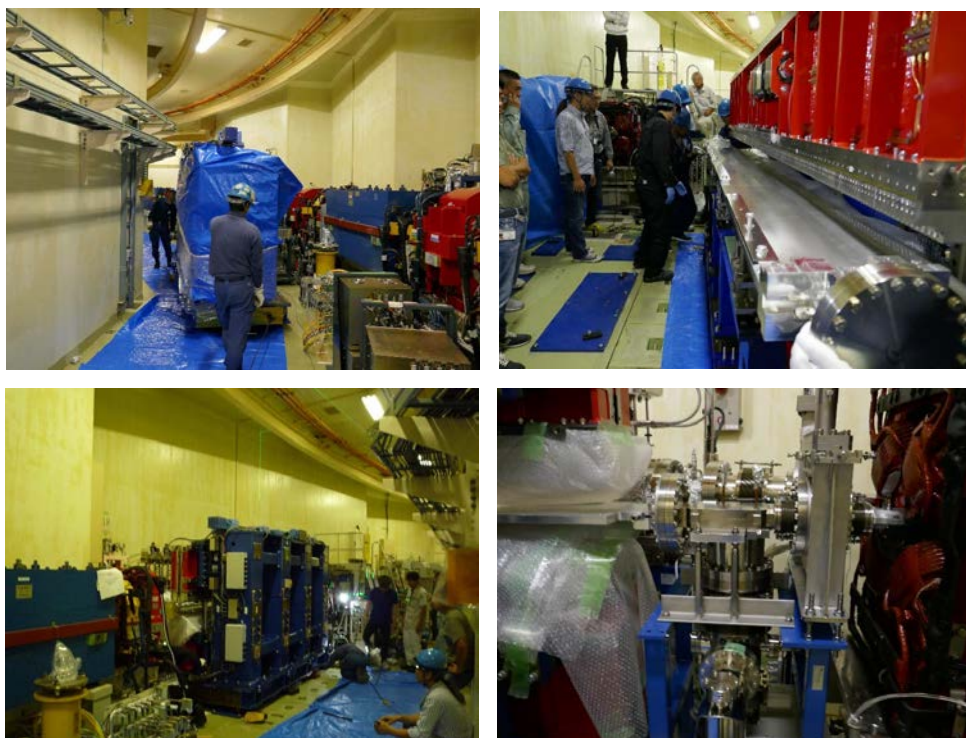
図4 U#19のPFリング加速器室内搬入作業の様子を示す。(上左図)リング内側を時計回りに移動、(上右図)B18-19間直線部前で真空チャンバーの設置、(下左図)ビーム軌道に合わせるように押し込む、(下右図)U#19の真空チャンバーをリング側のチャンバーに接続。

新しいアンジュレータ U#19 の PF-AR 北棟挿入光源準備室における磁場調整 (図 3) が終了し、9 月 25 日の週に PF リングへの搬入を実施した。U#19 は PF リング北のシールド扉から加速器室内へ、さらに B27-B28 直線部 (U#28 はあらかじめ移動してあった) からリング内側に引き込まれ、時計回りにリング内を移動、B18-B19 間の直線部まで運ばれた。リング内側で真空チャンバーを磁石列のギャップに挟み込み固定、直線部に押し込まれた。その後、アンジュレータの磁石の中心とビーム軌道をあわせるための精

密アライメントおよびリング真空チャンバーとの接続作業が実施された。一連の作業の様子を図 4 に示す。同時に、U#28 を所定の位置に戻す作業も行われた。

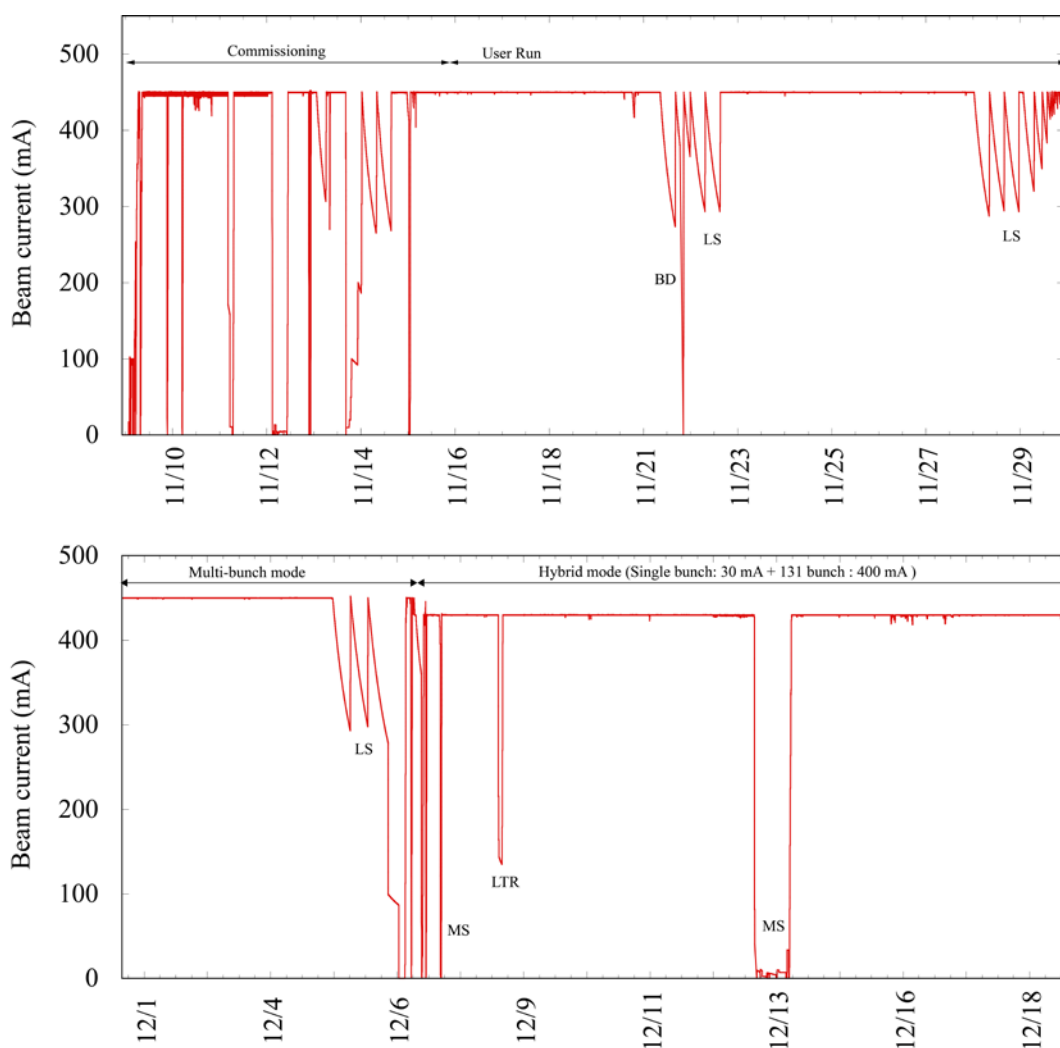
PF リングは、11月9日（金）9:00 から運転を再開した。立ち上げ日の9:00 から運転停止日の12月19日（木）9:00 までの蓄積電流値の推移を図1に示す。立ち上げは順調に進み、当日中に蓄積電流値 450 mA まで達した。その後、連続入射で 450 mA を維持して、光焼きだしを行った。立ち上げ期間中には、新アンジュレータ U#19 のフリーチューニングやチューン補正等の調整を行い、ユーザ運転への対応を行った。11月14日（水）に、BL-19 の光導入を行った。低電流から段階的に電流を積み上げていき、15時に 200 mA、17時に定格電流値 450 mA に達した。光軸調整も順調に行われ、11月16日（木）9:00 より 450 mA トップアップ入射によるユーザ運転が開始された。ユーザ運転は基本的にトップアップ入射で行われるが、入射器の調

図1 PF リングにおける11月9日9:00～12月19日9:00までの蓄積電流値の推移。LSは入射マシン調整日、LTRは入射器トラブル、BDはビームダンプを示す。

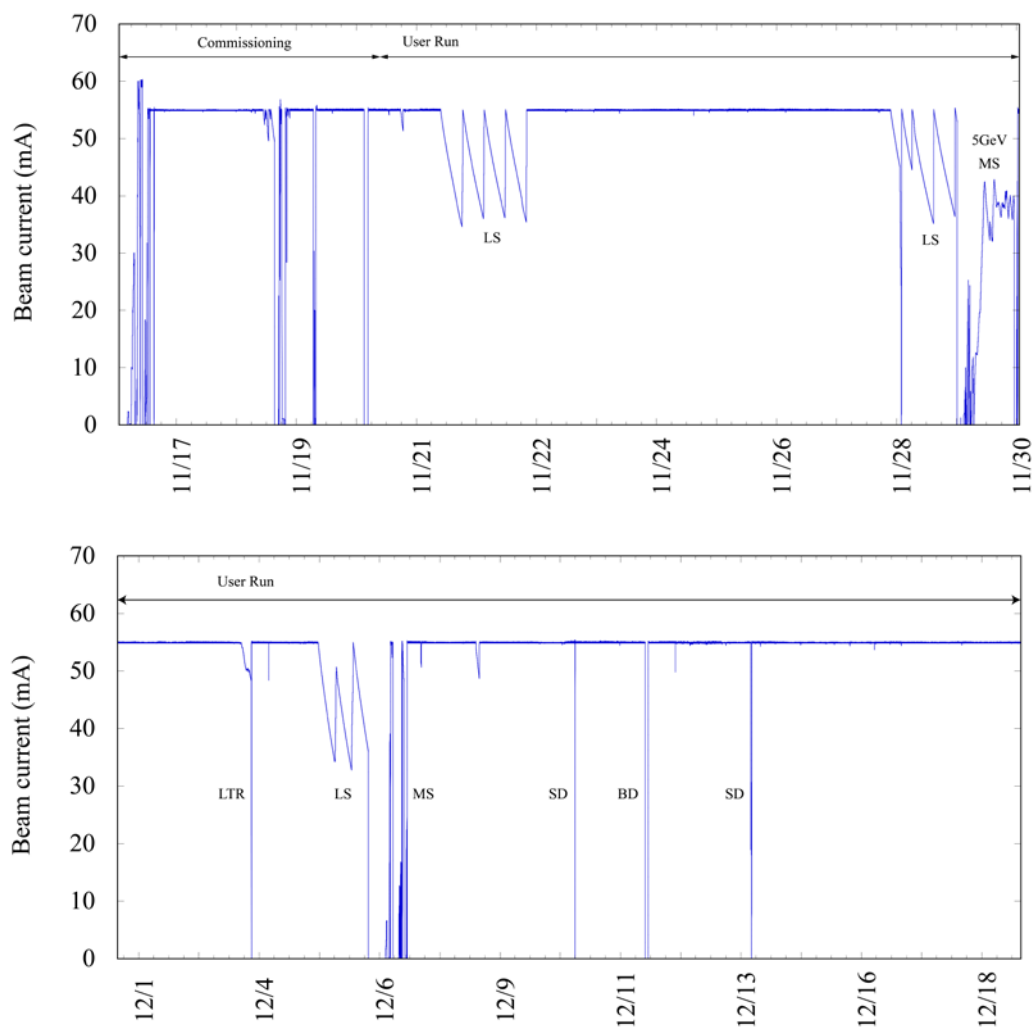
図3 PF-ARにおける11月16日9:00～12月19日9:00までの蓄積電流値の推移。LSは入射マシン調整日、LTRは入射器トラブル、SDは寿命急落による再入射、MSはマシン調整日を示す。

PF-ARは、11月16日（金）9:00から運転を再開した。立ち上げ日9:00から運転停止日の12月19日（木）9:00までの蓄積電流値の推移を図3に示す。PF-ARも立ち上げは順調に進み、16時頃には蓄積電流値60 mAに達した。今期からPF-ARもトップアップ入射によるユーザ運転を行うようになっていたが、RF空洞の高次モード減衰用ケーブルの発熱を考慮して、最大蓄積電流値を55 mAにして運転することとした。立ち上げ時の種々の調整も順調に進み、11月20日（火）9:00からトップアップ入射によるユーザ運転が開始された。PF-ARのユーザ運転でトップアップ入射が行われるのは、初めてのことである。懸念されていた入射用キッカー電磁石の暴発現象（入射のタイミングでないときに励磁してしまう現象）は、停止期間中に対策を施したことが功を奏したと推察され、全く発生しなかった。図4に11月16日から12月19日までの真空焼き出しの状況を示す。PF-ARも光焼き出しは順調に経過していて、 $(I \cdot \tau)$ は、11月30日でおおよそ55 A·minに達した。11月29日（木）のマシン調整日に、ビームエネルギーを5 GeVに下げて、いわゆる5 GeV運転で、放射光をビームラインで観測する試験を実施した。ただし、入射が不調で蓄積電流値は40 mA程度までしか達しなかった。スタディ後は、ビームエネルギーを6.5 GeVに戻し、蓄積電流値55 mAでのトップアップモードによるユーザ運転が継続された。12月に入ってから、入射器トラブルによる入射中断が数回、寿命急落による再入射が2回、RF起因によるビームダンプが1件発生したものの、トップアップモードでのユーザ運転は概ね順調であったといえる。12月6日（木）マシン調整日に、再度5 GeV運転のための
