PF リングの運転状況

PF-AR 偏向電磁石の電源変圧器絶縁油交換

光源リング運転状況

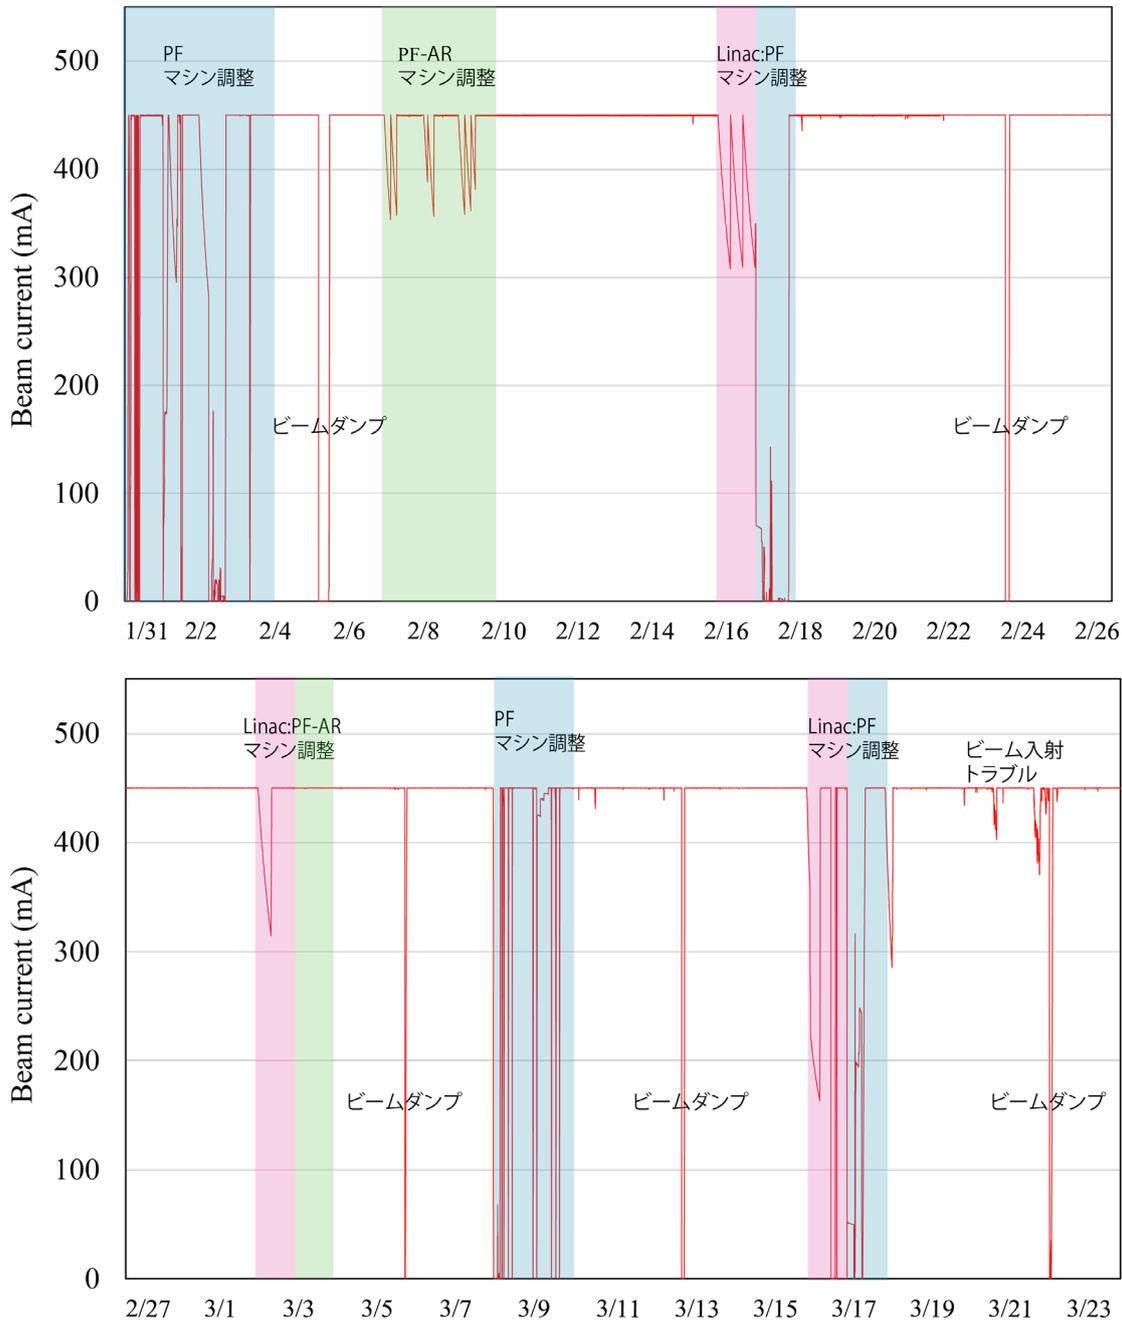
図1 PFリングにおける1月31日9:00から3月24日9:00までの蓄積電流値の推移

ユーザ運転を開始した翌日2月5日14:23にデータチャンネルサーバー計算機の電源故障のため、各機器との送受信が途絶えてビームダンプとなった。古いサーバ計算機に交換し、各種設定・動作確認後21:35にユーザ運転を再開した。

2月24日3:05冷却水インターロックにより、リング4極電磁石電源QAAが停止して、ビームダンプとなった。原因はQAA電源で励磁されている4極電磁石Q262の冷

却水ストレーナの目詰まりにより、冷却水流量が低下したためと判明した。ストレーナを新品のものと交換して復旧した。

3月6日 2:54 ビームダンプが発生した。RF 空洞の1台に反射が起こったことが原因であった。すぐに RF 空洞を立ち上げて復旧した。

3月13日 4:26 に、キッカー電磁石 K4 で外部(オイルフロー)インターロックで電源が停止して、ビームダンプが発生した。インターロックリセットで復旧し、その後すぐに再入射が可能となり、6:18 ユーザ運転を再開した。運転再開後も特に異状や再発がないことから、今回は誤動

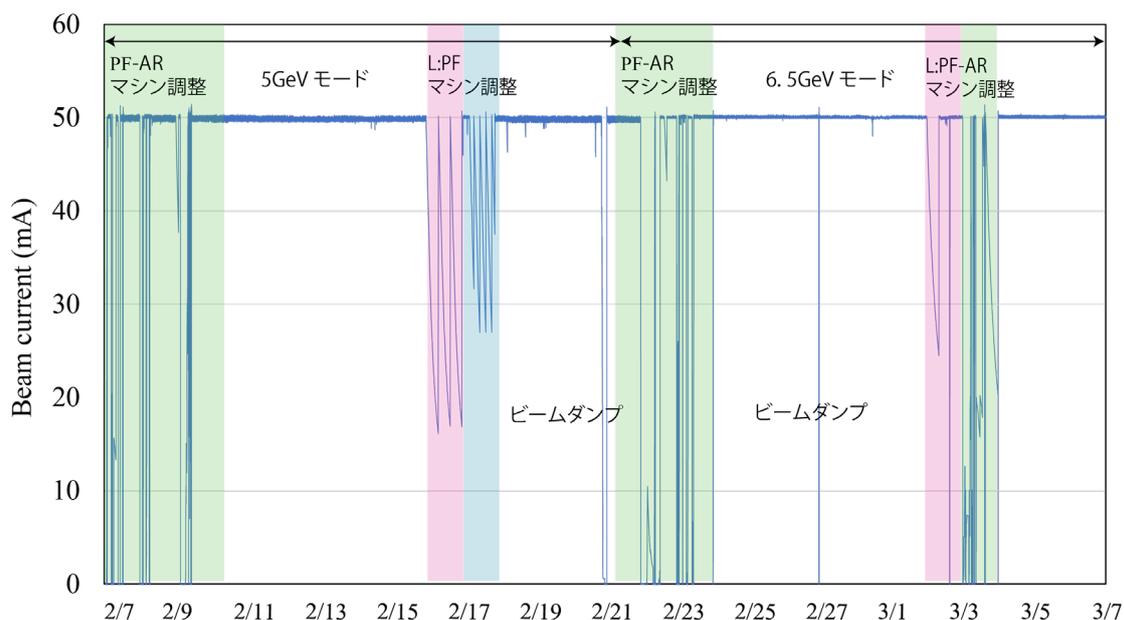
図2 PF-AR における2月7日 9:00 から3月7日 9:00 までの蓄積電流値の推移

2月27日 8:30 と3月3日 0:14 の2回 RF 空洞の反射インターロックが動作して、ビームダンプとなった。2回とも大きな問題はなくすぐに再立ち上げを行って、運転を再開した。これらのトラブル以外は比較的順調で、予定通り3月7日 9:00 で運転を停止した。

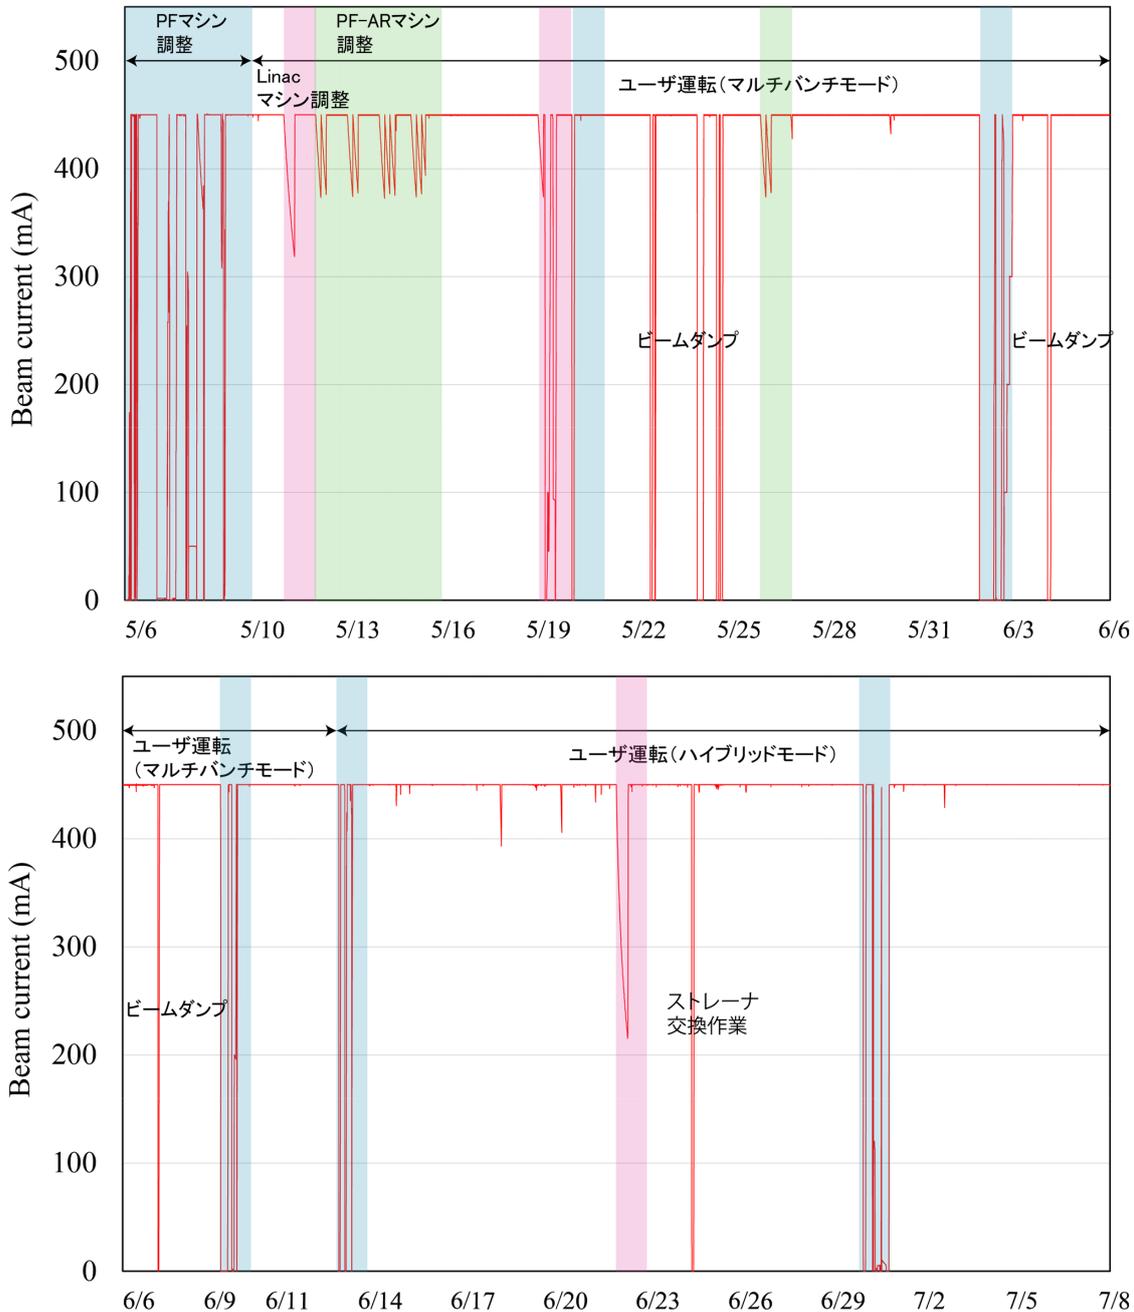
図1 PFリングにおける5月6日9:00から7月8日9:00までの蓄積電流値の推移を示す。

5月20日10:36 4極電磁石(Q264)の冷却水が流量低下

しインターロックが動作して、ビームダンプとなった。リングトンネル内に入域し、電磁石を保護しているストレーナを交換することで復旧した(図2)。同様の現象が5月22日21:46 4極電磁石(Q011)でも発生し、周辺の4極電磁石の冷却水量を確認したところ、軒並み低下していたため、インターロックの閾値を下げて様子を見ることとした。5月23日1:12 瞬停によりRFがダウンしてビームダンプ

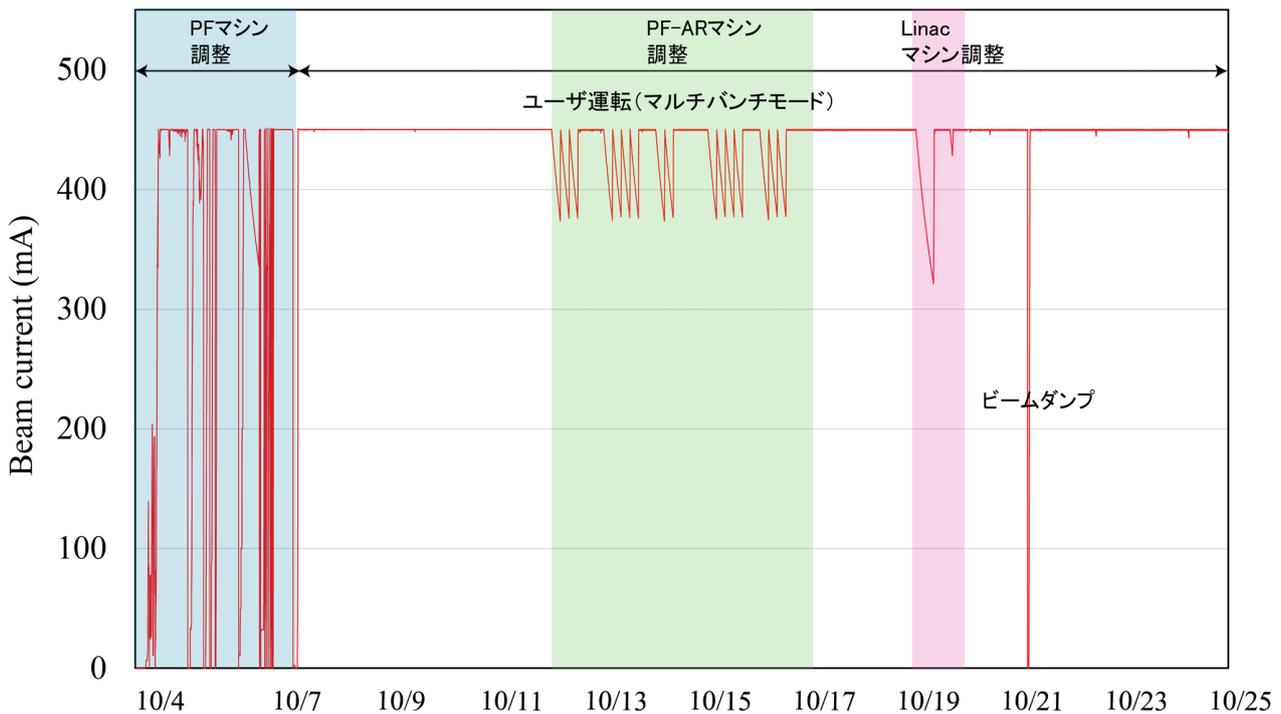
図1 PFリングの立ち上げ日10月4日9:00～10月25日9:00までの蓄積電流値の推移を示す

10月20日0:46に入射路偏向電磁石電源（BTBM）の制御に使用しているCAMACのレジスタが故障し、BTBMが突然オフとなった。トップアップモードであったため、インターロックが動作してチャンネル閉となった。原因は制御に使用しているCAMACモジュールのレジスタが故障したためであった。そこでBTBM電源を現場で立ち上げ直して、ビーム入射を開始し、2:01にユーザー運転を再開した。10月27日のマシン調整日に故障したCAMACモジュールの交換作業を行う予定である。

10月21日1:37から30分程度、5:47から10分程度、垂直方向のビーム不安定性が発生し、垂直方向のビームサイズが通常の2-3倍になっていた。しかしながら、しばらくして自然にビーム不安定性は収まった。後日原因調査を

行ったところ、U#15のギャップが4.3 mmの時に同期して、不安定性が発生していたようであるが、ギャップに同期していたのはこの時のみであった。これ以前や以後にギャップを4.3 mmにしていた時もあったが、必ずビーム不安定性が発生しているわけではないようである。現時点では原因は不明であるが、引き続き注意して観測を行っていく。
