光源リングの運転状況

PF リングの運転状況

PF リングおよび PF-AR の運転・夏期作業の概要

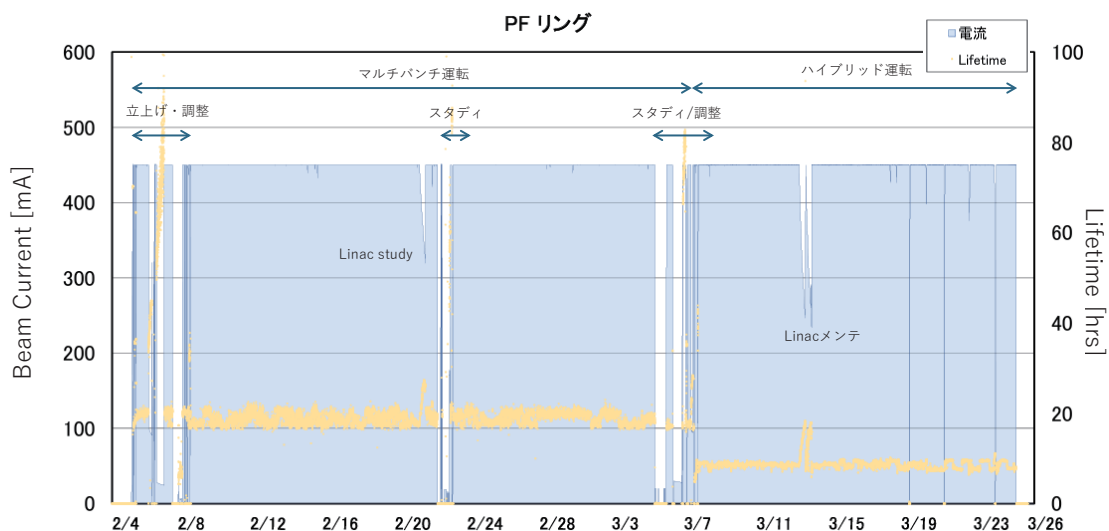
図 1 に 2023 年度第 3 期（2 月 5 日 9:00 ～ 3 月 25 日 9:00 まで）の PF リングの蓄積電流値およびビーム寿命の推移を示す。2 月 7 日 20:46 頃、Linac にあるパルスベンドの設定が出来なくなるトラブルが発生した。入射器の制御ネットワーク異常が引き金になった可能性が高い。2 月 15 日 3:56 入射用キッカー電源（K4）が OilFlow インターロックで停止した。リセットして復旧できたため 4:23 に入射を再開した。原因不明である。その後も再発はしていないが注視している。施設部エネルギーセンター管理のリン

グ圧空の補給頻度が上がっているため、経路のどこかで漏れている可能性が高い。PF 運転停止後にリング内および Linac メンテ時に調査したが原因となる場所が発見できていないため、今後も調査を続ける。3 月 18 日 9:17 頃、火災報知器が発報したが非火災であることが確認できた。

図 1 PF リング 2 月 5 日 9:00 ～ 3 月 25 日 9:00 までの蓄積電流値の推移（グラフ横軸は 2 月 4 日～ 3 月 26 日としている）。

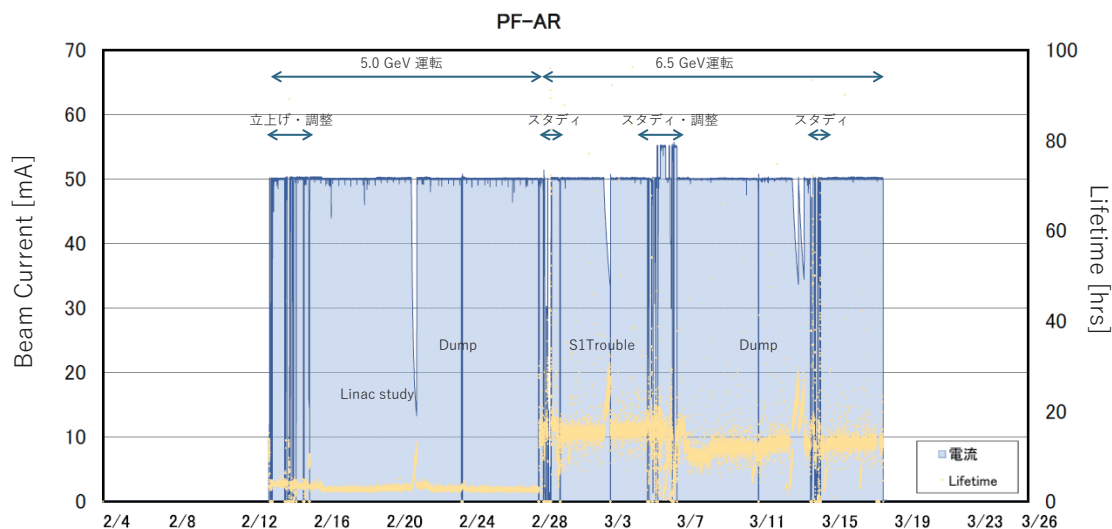
図 2 に、PF-AR における 2 月 13 日 9:00 ～ 3 月 18 日 9:00 までの蓄積電流値の推移を示す。2 月 24 日の深夜 3:05、6 極マグネット電源の通信不良によりビームダンプ。最終的にはインターフェースのリセットで復旧した。その後電磁石の初期化をおこなって入射したが、その直後にビ

図 2 PF-AR 2 月 13 日 9:00 ～ 3 月 18 日 9:00 までの蓄積電流値の推移（グラフ横軸は PF リングのプロットに合わせて 2 月 4 日～ 3 月 26 日としている）。

ームライン側の Channel Ready インターロックのためビームダンプした。ビームライン NW14 を一時閉鎖扱いとして再入射をおこない、ユーザーランに復帰した。3 月 2 日および 3 月 11 日の 2 回にわたって、セプタム電磁石の冷却水量インターロックのため入射を停止した。リング内に入域して流量調整をおこなって復帰している。

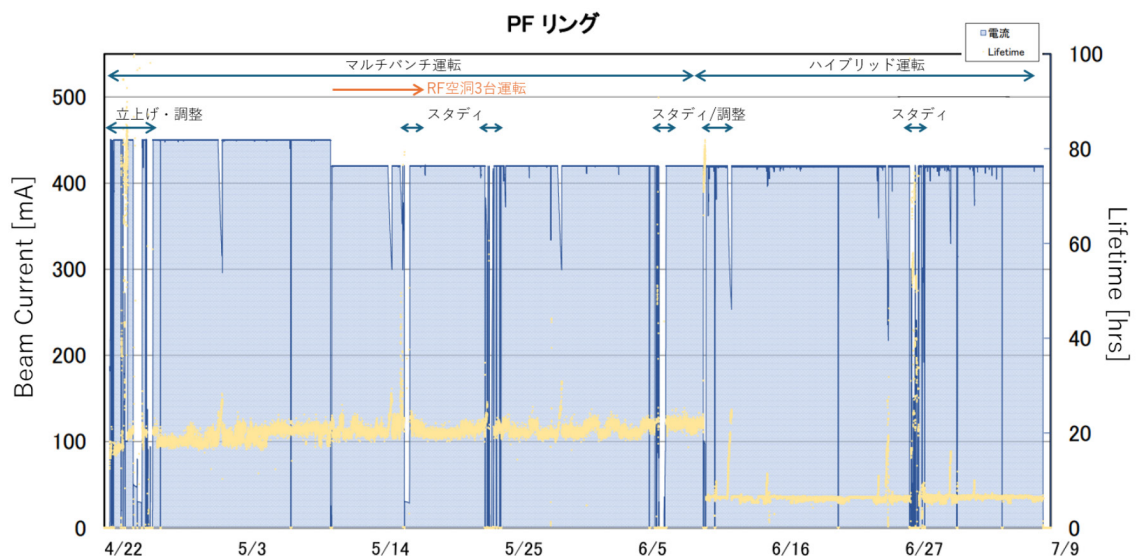
5/10 15:42 RF #3 のクライストロン不調のためビームダンプした。クライストロン内の真空悪化も起きており、深刻な状況と判断されること、短時間で復旧することが困難であったため、これまでの RF 4 台運転から 3 台運転に移行した。あわせて蓄積電流値を 450 mA → 420 mA まで減らして運転を再開している。夏の運転停止までは 3 台運転を継続し、予備品との交換作業に入った。クライストロンはいわゆる真空管の一種であり、寿命がある。今回故障したものは約 10 万時間以上も運転できた、比較的「当たり」と呼ばれる管であったといえる。今回の更新で予備品が無くなるため、ユーザー運転を着実に維持するためにも早急に予備品の製作が必要な状況である。

図 1 PF リング 4 月 22 日 9:00 ～ 7 月 8 日 9:00 までの蓄積電流値の推移（グラフ横軸は 4 月 21 日～ 7 月 9 日としている）。

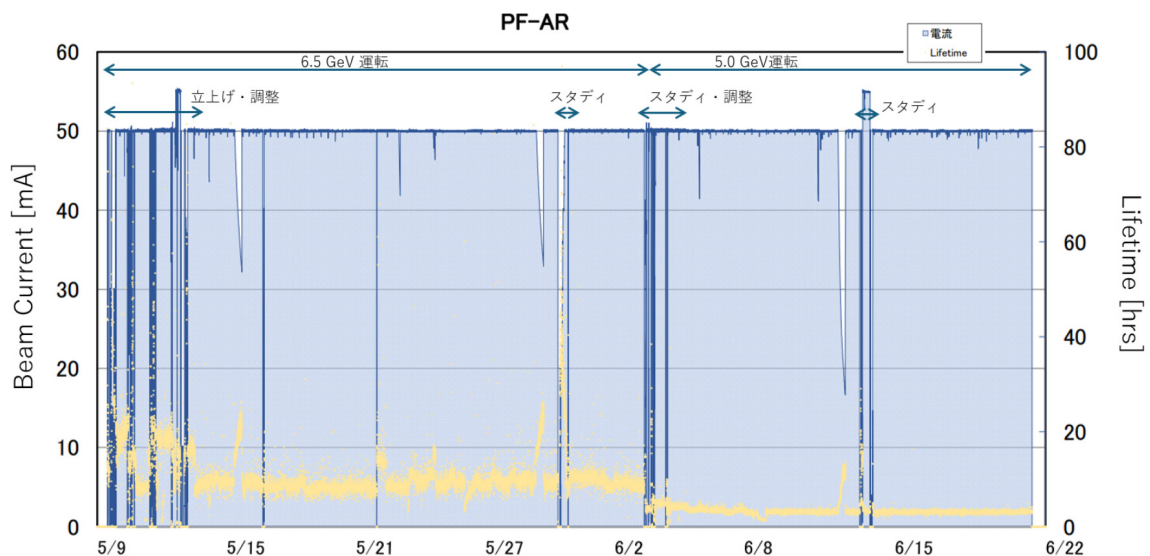
図3 PF-AR 5月9日9:00～6月21日9:00までの蓄積電流値の推移(グラフ横軸は5月8日～6月22日としている)。

5/17 冷却水チラー（AR 東棟真空系統）の能力が不足しているとの連絡が施設部よりあった。かねてより2台のうち1台が故障で止まっている状況であること，老朽化と外気温上昇により冷却能力が低下していることなどから，現場対応として散水により負荷を緩和することで対応した。現状ではユーザー実験への直接的な影響は無いが，予備の無い状況が続いているため早急な予算措置が望まれる。6/3 からは 5.0 GeV 運転となり熱負荷は軽減する状況となった。

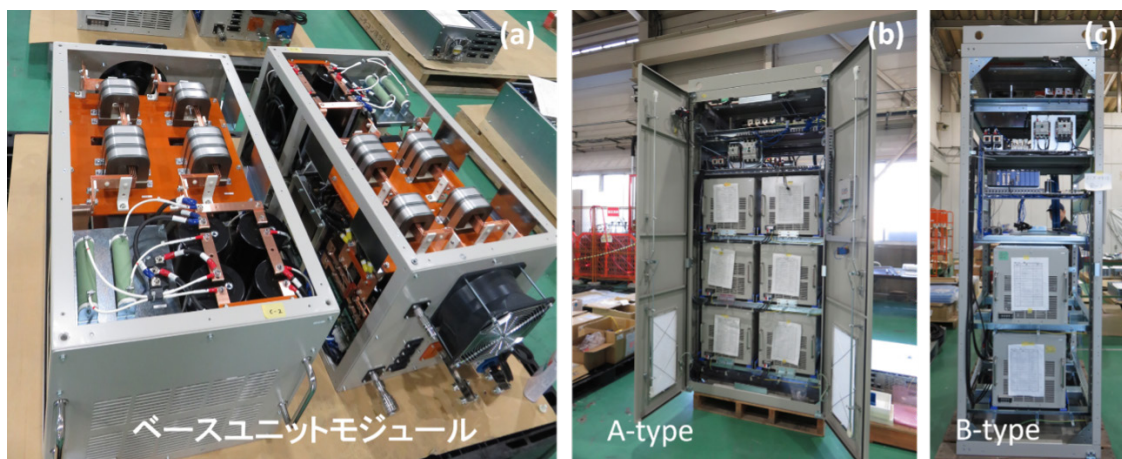
図1 (a) 電源規格化のためのベースユニットモジュール（125 A/140-160 V, 500 A/45-50 V 定格）。これらのユニットが A-type 筐体、B-type 筐体に格納される。(b) 定格 650 A/140 V 電源, (c) 定格 750 A/45 V 電源

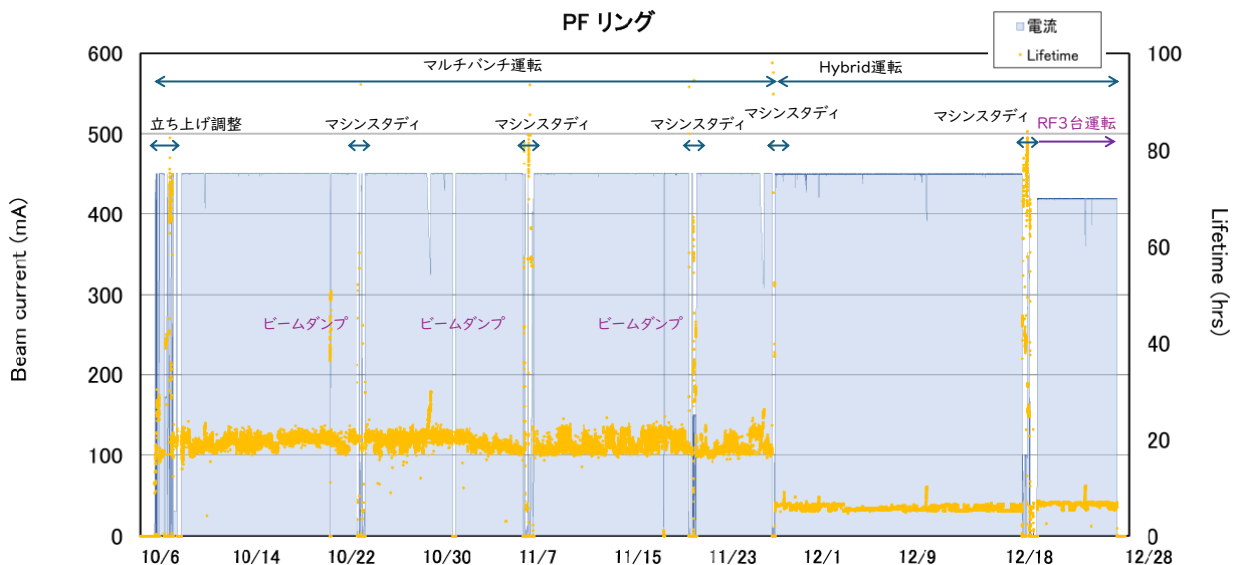
ユーザーラン中にチャンネルクローズして再入射を行う事象はこの期間に 3 回発生している。10 月 22 日（火）は 4:55 に発生した進行方向ビーム不安定対処のため再入射を実施した。11 月 1 日（金）11:57 には電磁石の冷却水インターロックによりビームダンプ発生。リング内に入域して調査を行った結果、流量には問題は無く外部インターロック回路の故障と判明した（図 2(a)）。回路を予備品と交換して復旧した。13:45 再入射を実施したところ、RF ステーションのうち 1 台が立ち上がっていないことが判明。クライストロン反射インターロックが発生しており、その原因は後段にある高周波サーキュレーターの不具合であることが疑われたため、緊急での交換作業を実施した。16:50 に作業終了して復旧した。図 2(b) に作業の写真を示す。同時に 2 つの大きな故障が偶然に起こるとは考えづらく、

電源インターロックでビームを停止したことがきっかけとなって大電力 RF 伝送系の不具合が顕在化した可能性もある。運転終了後の調査により、ダミーロード及びクライストロンに不具合が生じていたことが判明した。今後も同様のトラブルが起きないかどうかの検証を進める。このトラブルではユーザーランを 6 時間あまりにわたって停止することとなったことをお詫びするとともに、多くの加速器六系職員ならびに業務委託である三菱電機システムサービス

図 1 PF リング 2024 年度第 2 期の運転状況

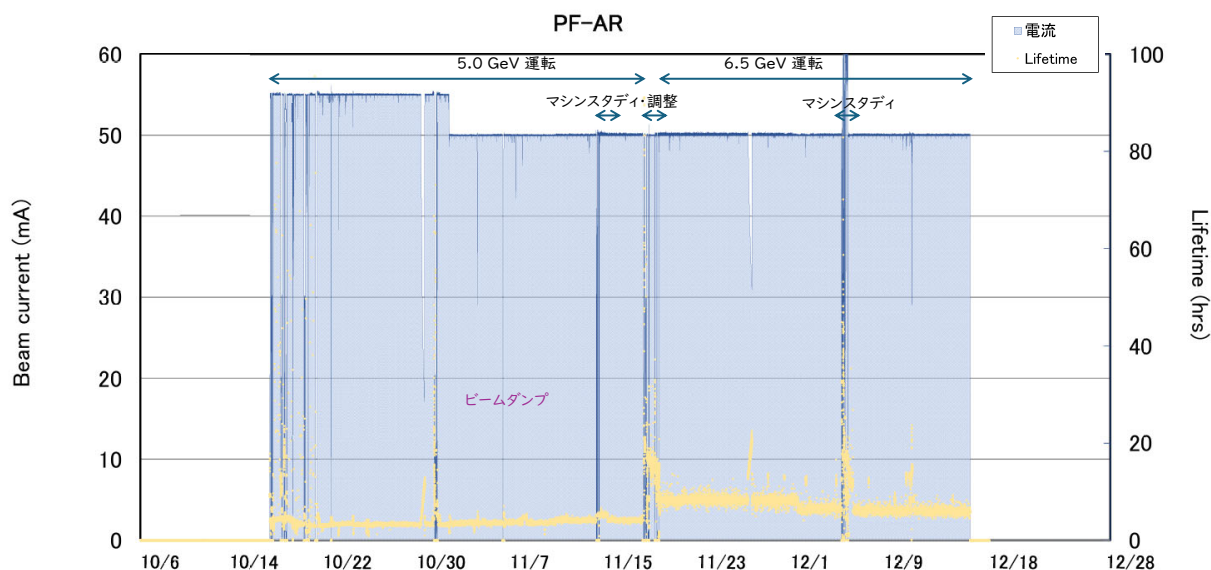
図3にPF-ARの運転状況を示す。横軸はPFリングでの表示と同じ範囲としている。10月17日（木）に5 GeVでの立ち上げを開始した。今回の立ち上げ時には、蓄積電流を従来の50 mAから55 mAに増やした運転を試みた。これはHigher Order Mode（HOM）吸収体の冷却系の整備や、運転面では自動でのチューンフィードバックシステムの導入などをうけての試みであり、当初は順調であったものの、11月1日（金）の夕方にAR西側2番空洞最上流のHOMケーブルの温度が上昇し続けている問題が発生したためユーザーランは元の50 mAに下げて運転する方針とした。冬の停止期間に追加でのモニター系を整備してからマシンスタディを実施したうえで今後の方針を検討するが、これらの実験および計算の両面から検証をおこないマージンを確認した上で今後の方針を決定する。

10月21日（月）に真空悪化現象が発生した。調査の結果、チタンゲッターポンプのフィードスルー部分からのスロリークと判明したが、ユーザー運転直前でもあったことから当面の対処として真空封止材（バックシール）での対処とし、運転終了後に交換など本格的な対処を実施する方針とした。

図3 PF-AR2024年度第2期の運転状況。グラフ横軸はPFリングと同じく10月6日（日）～12月28日（土）までの表示としている。

12月16日(月)AR運転終了後に電磁石電源を立ち下げる際、KEKBやPFの入射を止めてもらってからDCセプトラム電磁石電源をOFFすべきところ、一斉にOFFしてしまい、KEKBとPFの運転に影響が出てしまった。同様のミスを防ぐため、一斉操作パネルからは当該電源を除外して、個別にOFFするように変更した。また、やはり運転終了後に偏向電磁石2台にてブスバーの冷却用ホース接続口金部より漏水が発生したほか、四極電磁石1台も同様の漏水が発生した。これは加速器停止後に熱負荷が急激に変わるなか、ゴムホースが経年劣化により硬化したことで口金部に応力がかかったことが原因と考えられる。予備品に交換することで対処した。今回の事象は約3年ぶりに発生した。このようなトラブルは定期的に予防交換することで避けることが可能であるが、予算・人員の制限により完全には対応できていないのが現状である。
