# 電子ライナック冷却系のメンテナンスについて

高橋重伸

東北大学大学院理学研究科 附属原子核理学研究施設

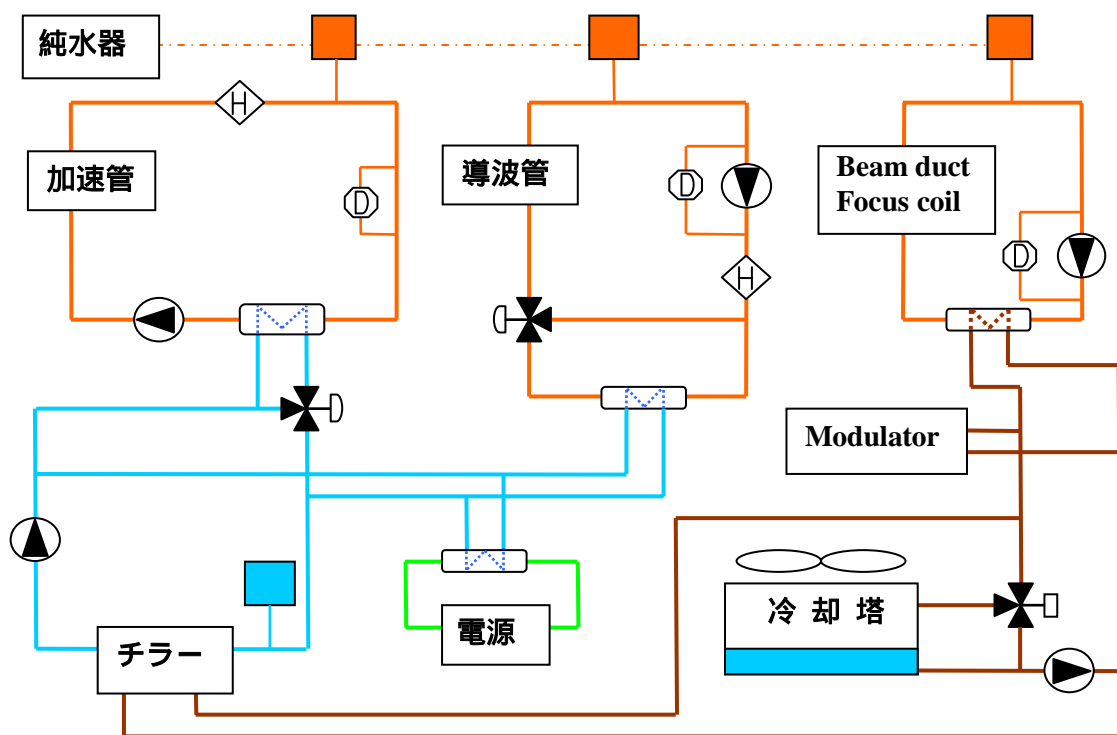
図 1 Linac 冷却系

冷却系は、ライナックの安定運転のために、ON-OFF 時の熱負荷変動あるいは気象条件の温度変化があっても、それぞれの熱負荷をある一定温度に冷却保持する必要がある。冷却設備は 37 年間にわたる放射線損傷、冷却水の汚れ、腐食やヒートサイクルに耐えて現在でも運転を行っている。近年は末期故障でもある水漏れが多発している。本報告では、各水系の特徴、メンテナンス状況、最近の故障例及びその対策（番号で示す。）について述べる。図 1 に冷却系の系統図を示す。
