## 光源リングの運転状況

## PF リングにおけるビーム位置モニター老朽化の状況

## PF リング超伝導垂直ウィグラー断熱真空悪化のトラブルについて

## PF-AR 直接入射路改造作業関連

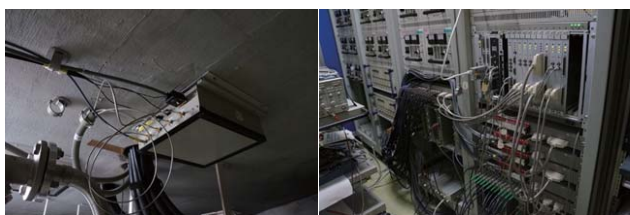
図2 （左）BPM 電極切り替え器、(右) フィードバック演算装置。

現在のビーム位置モニターシステムは平成7年度（1995年度）に導入された。PF リングでは約 187 mの加速器1周にわたって 65 台のビーム位置モニター電極を配置し、信号を半導体リレー（図2左）で順番に切り替えながらアナログ検波回路に入力している。検波した信号は VME 計算機の ADC でデジタル化し、信号強度をデジタル信号処理回路（DSP）にて演算することでビーム位置を演算している。高速の半導体スイッチと並列化 DSP を使用することで、リング全体の軌道測定に要する時間は約 100 ミリ秒、位置分解能は数マイクロメートル以下を達成した。また、このシステムは軌道測定だけではなく、もう1つの重要な役割として軌道安定化のための演算機能を有している。すなわち、28 台の補正電磁石に適切な電流値を設定することで電子ビームを制御して軌道が常にある一定になるようなフィードバック演算を約 12 ミリ秒の制御周期で行っている（図2右）。

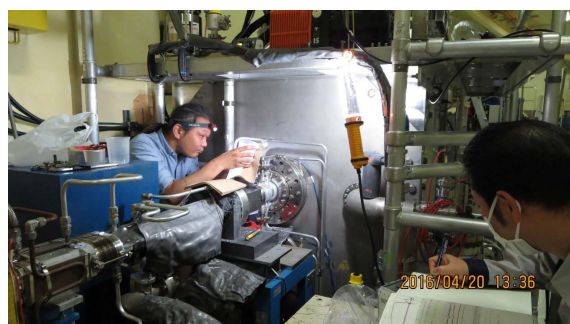
図2 超伝導垂直ウィグラーの断熱真空リーク対処作業の写真。

リーク止め作業を行う方針とした。4月に入り室温になったところで、液体シール剤を用いてリーク止め作業を試みた。図2に作業の様子、図3に作業時の真空の変化のグラフを示す。シール剤を注入開始した直後は徐々に悪化したが、400 cc ほど入れたところで真空が下がり始め、その約2分後には真空度が1桁程度改善した。しかし、リークは完全には止まっておらず、リーク対処前の  $5 \times 10^{-6} \text{ Pa} \cdot \text{m}^3/\text{s}$  からは大幅に減少しているが、 $3.1 \times 10^{-10} \text{ Pa} \cdot \text{m}^3/\text{s}$  のリークがある。

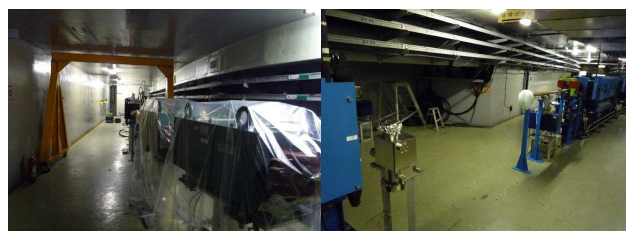
図4 写真はPF-AR 現ビーム入射路に設置してある偏向電磁石の一部(左)、南東直線部(SE12-13間)の真空ダクトをはずし、運搬路を確保した様子(右)。

PF-AR では運転を停止した6月30日9:00から、直ちにPF-AR 直接入射路関連作業を開始した。図4上の写真は現ビーム入射路に設置してある偏向電磁石の一部である。既設の電磁石はすべて再利用するため、図4下に示すように入射路近接の南東側直線部(SE12-13間)の真空ダクトをはずして、リング内通路への搬入路を確保し、新トンネルへの運搬を行う。この一連の作業は来年1月末まで行われる予定である。

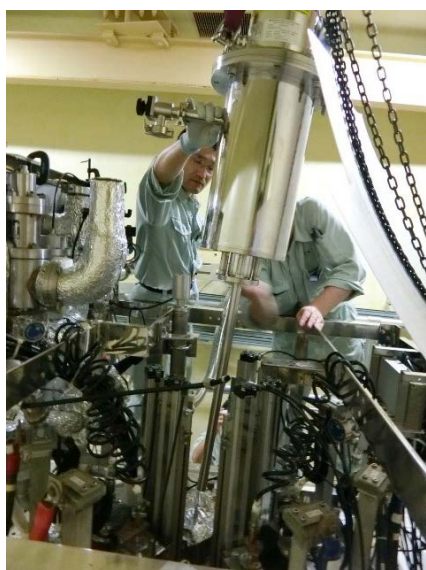
図 1 再液化機を超伝導ウィグラー本体に取り付けるリングトンネル内の作業の様子

PF リングでは特に超伝導ウィグラーの再液化機の更新作業が行われた。PF の超伝導ウィグラーは、液体ヘリウム消費量を少なくするために、Joule-Thomson (JT) 効果を利用した冷凍能力の高い、4K 冷凍機（再液化機と呼ぶ）を装備している。JT ラインは弁でヘリウム流路を非常に細く絞るため、微量の不純物でつまりが発生しやすい特徴がある。再液化機は平成 14 年に一度交換を行っているが、最近 JT ラインのコンタミ詰まりで運転不能となる故障が連続して 2 回発生したため、昨年度から今年度にかけて再液化機を新規製作し、夏の停止期間中に更新作業を行った。6 月 30 日の PF リングの運転終了後から超伝導ウィグラーの昇温を開始し、内部の温度が室温まで昇温完了した 9 月 5 日から 5 日間かけて、再液化機の更新作業及び動作確認を行った。写真（図 1）は再液化機を超伝導ウィグラーにとりつけるリングトンネル内作業の様子である。更新作業は順調に行われ、超伝導ウィグラーの冷却を 10 月 3 日から開始し、無事 10 月 24 日の運転再開までに冷却を完了することができた。

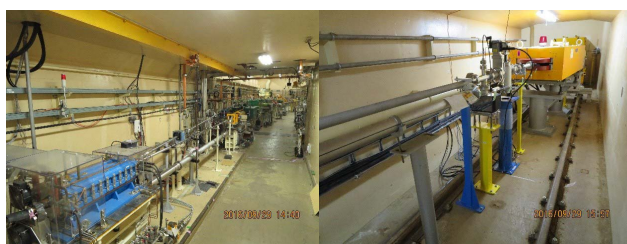
図4 PF-AR 直接入射路の LINAC-SY3 の分岐点。手前のパルス偏向電磁石で PF-BT, PFAR-BT, KEK-BT が分岐する(左図)：SY3 のダンプレインを通過する PFAR-BT (右図)。

2カ所の交差部分（1カ所は偏向電磁石内）を含めた大改造となった。他にも、新 BT は LINAC 直線延長上にある元のビームダンプトンネルを通るが、その最も狭い部分に、今回最大最重量となる偏向電磁石を置かねばならなかった(図4右)。さらに BT 下流で KEKB-BT トンネルの上空を通過する部分では、ダクトを天井から吊るとともに、ほぼ天井高さの電磁石を設置する為のステージを作る必要があった(図5左)。PF-AR 入射点付近では、入出射路の隙間(通

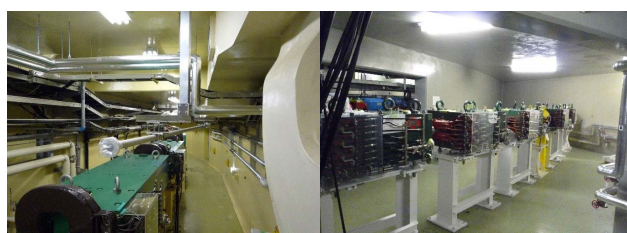
図5 PFAR-BT の KEKB-BT との公差部。KEKB-HER-BT の偏向電磁石の上を PFAR-BT の真空ダクトが通過する(左図)：PF-AR リング入射点手前の三角部屋に設置された電磁石(右図)。

称、三角部屋)を通したり、そこに電磁石を設置したりするなど、新 BT は非常に複雑で、隙間をすり抜ける部分が数多くある(図5右)。新トンネル直線部分でさえ、中央に共同溝との干渉があってトンネルは分断、軌道はバンプされている。

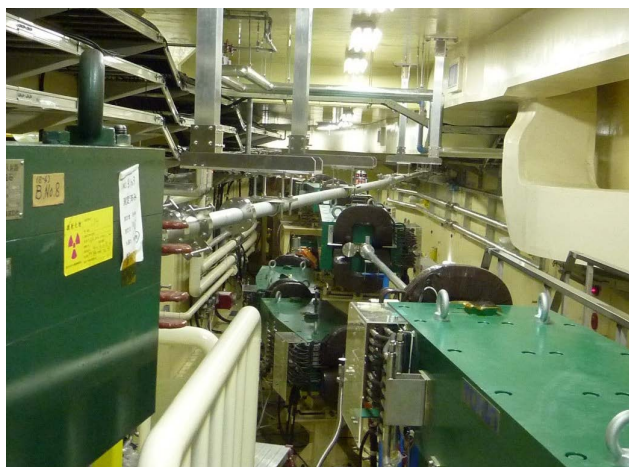
図3 PF-AR 直接入射路のKEKB 入射路との交差部：PF-AR 用6.5 GeV 電子が、KEKB 入射路(HER, LER)の上空を通過する。

KEKB 入射路との交差部の写真である。PF-AR 直接入射路の真空ダクトが、KEKB 入射路(HER, LER)の偏向電磁石の上を横切って通過する。交差部に新たに設置する偏向電磁石もすでに据えられ、真空ダクトの接続も完了した。図4は、PF-AR 入射点付近の写真である。PF-AR 直接入射路最終点は6台の入射用電磁石(DC セプトム1台、パルスセプトム2台、キッカー3台)の設置と、リング側真空ダクトの接続およびそれぞれの電磁石の精密アライメント等を行った。図5は、入射器第3スイッチヤード内PF-AR 入射路分岐点の写真である。この場所はPFリングの運転時には作業ができなかったため、12月19日の運転停止後に、入射路最上流部のDC セプトム電磁石2台の設置、真空ダクトの接続を行った。PF-AR 直接入射路建設は最終段階に入り、現在電磁石の通電試験、インターロック等安全系の確認が行われている。今後放射線主任者検査等すべての準備を整えて、2月13日(月)からビームコミッションが開始される。

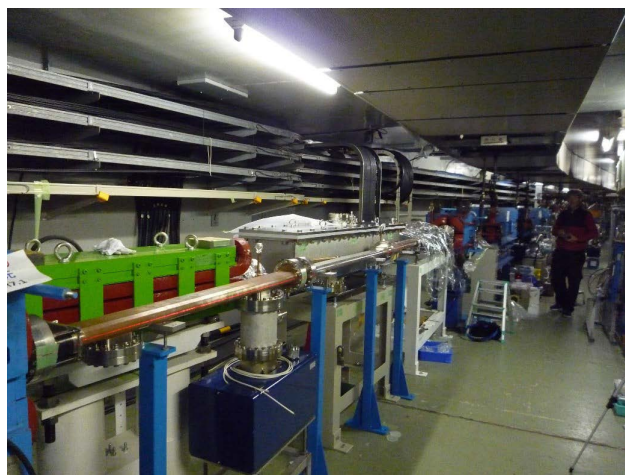
図4 PF-AR の入射点：入射路上流からDC セプトム1台とパルスセプトム2台が設置された。
