入射器の現状

加速器第五研究系研究主幹 惠郷博文
(2022年4月8日付け)

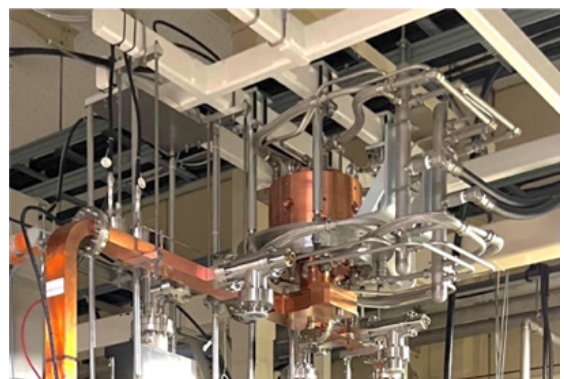
図2 パルス圧縮器新旧比較(上: 現行 SLED 下: 新型 SCPC)

縮器は、従来のSLEDタイプではなく、新たに開発を進めてきた新基軸の球形空洞型パルス圧縮器(Spherical-Cavity-type Pulse Compressor: SCPC)である(関連記事PFニュース40-1号)。量産型実機初号器であり、事前に高電力コンディショニングを行なって動作確認をした圧縮器である。SCPCは図2に示すようにSLEDとは大幅に異なる構造を持つ。SLEDは2つの共振空洞を要するのに対して、SCPCは1つの球形共振空洞から成り、この球形空洞は高い無負荷Q値を持つTE₁₁₂モードで共振する。表1に高周波性能を示す。運転条件を考慮して高周波特性はKEK-SLEDと同じ値になるように設計している。SLEDでは2

空洞へのRFパワー振り分けに3 dBハイブリッドを用いるが、SCPCは3ポート導波管偏極器で球形空洞にRFパワーを供給する。入口の矩形TE₁₁モード高周波は円偏向TE₁₁モードに変換されて球形空洞内に回転するTE₁₁₂モードを励起する。この回転状態は、偏向面が直交し、位相が90°異なる2つのTE₁₁₂モードの縮退状態の励起と見なすことができ、あたかも2空洞あるかのような動作をする。改造を行ったAC_44ユニットは高電力試運転と周波数調整を行なって、今後ビーム運転へ供与していく。

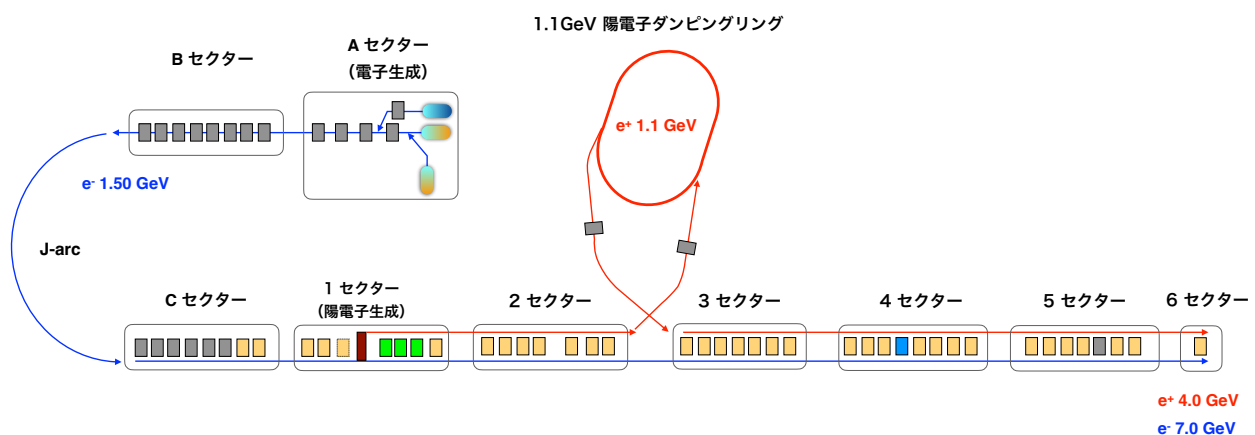
図3 電子陽電子入射器レイアウト

入射器にはJ-arcと呼ばれている半円(180°偏向アーク)のビームトランスポート部がある(図3)。これは、KEKB計画用入射器としてエネルギーを8 GeVに増強する際、必要量の増設加速管を収容するA, B, Cセクター建設に伴って設けられたものである。このJ-arcは、A, Bセクターで生成された1.5 GeV電子ビームの質を低下させないようにAchromatic(横方向エミッタンス保存: $R_{16}=0$,

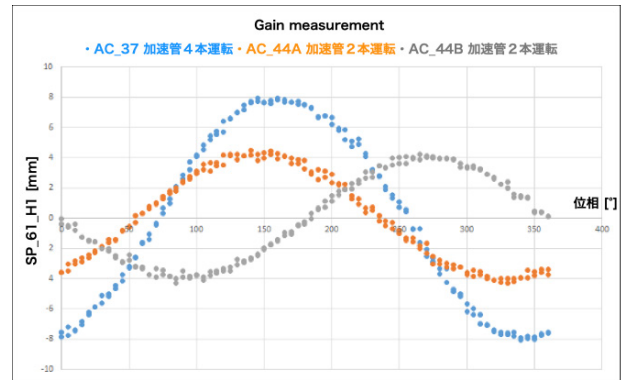
図1 ビームエネルギーゲイン測定
縦軸：偏向電磁石下流の水平方向ビーム位置測定(位置偏差は加速エネルギー増加量に比例)

夏期保守期間にビームエネルギー増強のため、AC_44ユニットを改造した。加速管4本駆動システムから加速管2本駆動システムとなっており、従来の2倍となる80 MW 駆動によって、このユニットは約1.4倍の加速電圧増となる。新開発の球形空洞型パルス圧縮器(Spherical-Cavity-type Pulse Compressor: SCPC)は周波数調整後、事前試験通りに問題なく高電力運転ができた。図1はAC_44ユニットを改造前と同じ定格電力で調整運転した際、従来型のAC_37ユニット(加速管4本)と比較したエネルギーゲイン測定データである。AC_44ユニットにおいても定格電界20MV/mのビーム加速ができていたことを確認した。ただし、加速管下流に設置したダミーロード(高周波吸収装置)内に損傷があることが判明したため、運転電力の増強はダミーロードの改修後に行う予定である。

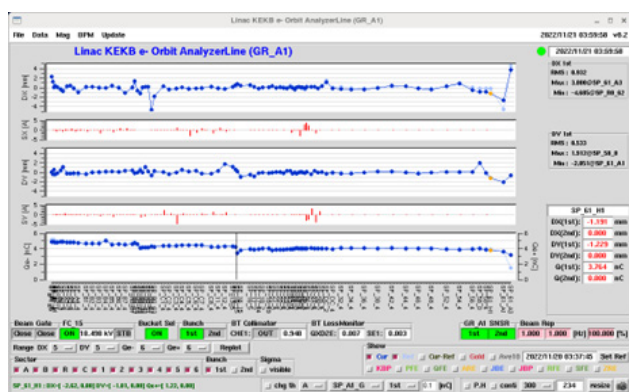
図2 RF電子銃高電荷バンパビーム出力試験(4nCビーム生成)
 上：水平方向軌道、中：垂直方向軌道、下：バンパ電荷量
 左端：RF電子銃出口、右側黄色点：入射器出口

RF電子銃の高電荷ビーム出力試験(HER用)では電子銃の陰極に照射するレーザー出力量と2ラインのレーザー合成の調整にて、電子銃直後で5 nC バンチのビーム出力ができた。入射器内のビーム軌道調整を行なった結果、入射器出口で7 GeV 3.9 nC となる設計電荷量のビーム加速に成功した(図2)。ただし、現状では電荷量の変動が大きく、エミッタンスも要求値まで到達できておらず、今後調整を深めていく必要があるが、過去最大の電荷ビーム生成を達成できたことは大きな前進である。大電荷ビーム試験後、バンチの高電荷、高繰り返し運転によるレーザー照射用窓の汚染に関するスタディを実施した。
