入射器の現状

加速器第五研究系研究主幹 惠郷博文
(2023年7月5日付け)

PF リングおよび PF-AR の運転概要

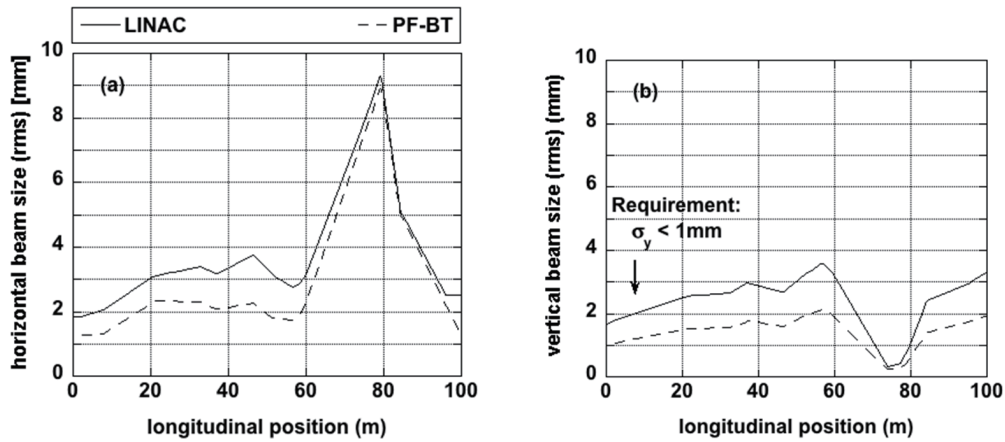
図1 ビームサイズの比較 (下崎氏提供)。左：水平方向，右：垂直方向
(実線) 入射器ワイヤモニター結果を下流に転送した場合 (破線) PF-BT ビームスクリーンモニターの結果を上流に転送した場合。

設計段階のビームパラメータではこの狭口径ダクトにビームは当たらないという想定であったが、加速器第六研究系の下崎氏らによるPF-BT測定結果から実際のビーム形状が設計値と大きく異なることが判明した。現状ではビームの一部が狭口径ダクトに当たることで周囲の機器に放射線損傷を与える可能性がある。そこで狭口径ダクトにビームを通すことを目的とした入射器とPFの合同スタディの1回目、夏季停止前の2023年5月24日(入射器スタディ期間)に実施された。入射器からPF-BTビームダンプにビームを射出しながら入射器調整を行なった後、入射器内に設置してあるワイヤーモニターでビーム形状の測定を行った。次に、PF-BT下流に設置してあるビームプロフィールモニターでもビーム形状の測定を行い、「入射器側(上流)で計測したビーム分布」と「PF-BT側(下流)で計測したビーム分布」の比較を行った。両者が一致すれば、「PF-BT狭口径ダクトにビームを通すためのビーム形状要求値」と「入射器でビーム形状を整えるためのビーム形状目標値」が一致することになるので、システムティックなビーム調整が可能となる。両者を比較したところ、「入射器側(上流)での計測ビームサイズ」が「PF-BT側(下流)での計測ビームサイズ」に比べて、概ね2倍、大きく見えるとの結果になった(図1)。この原因として、(1)ワイヤーモニターの一部に不具合がありビーム形状を正しく測定できていなかった可能性と(2)ビームがPF-BTの途中で削れてビーム形状が変わってしまった可能性が考えられる。今後、PFにてビーム解析を進めると共に、夏季停止期間にワイヤーモニターの調整と改修を行う。10月以降、運転再開後に狭口径ダクトにビームを通すための合同スタディを再開する予定である。今回、入射器とPFの初めての合同スタディにて問題点と取り得る対策が見つかったことは大きな一歩である。今後もStep-by-stepで着実にビーム性能向上に寄与する研究を共同で進めていく予定である。

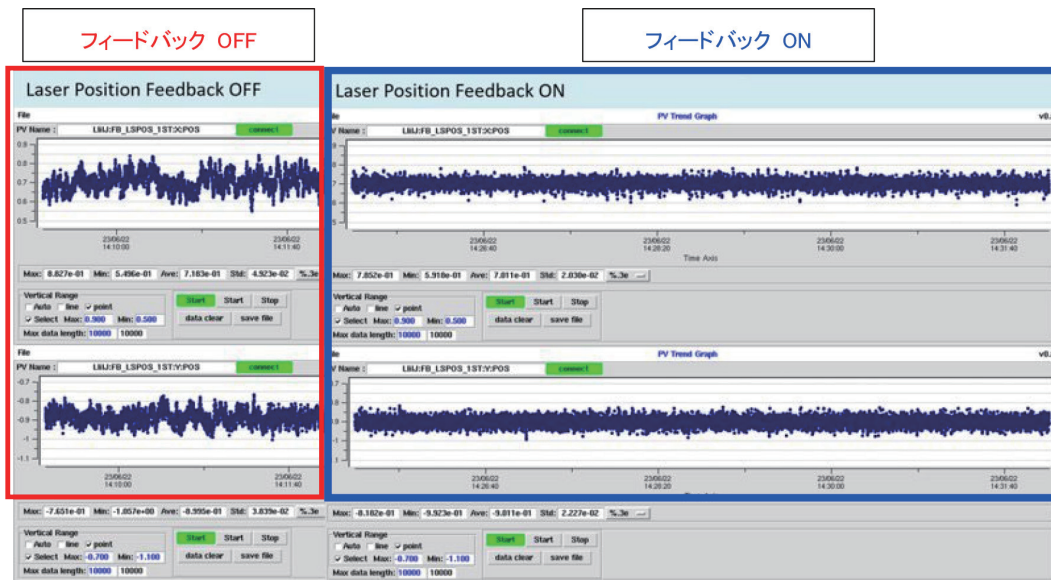
図2 RF 電子銃のレーザーポジションフィードバック 上段：水平方向，下段：垂直方向レーザースポット位置の時間変化。

御プログラムを整備する。第一レーザーの高速 25 Hz ポジションフィードバックを導入し、運転パルス毎に位置安定制御をかけられるようにした。これによりレーザーポジションは水平、垂直両方向の変動が 0.02 mm (RMS) 程度まで大幅に安定化された (図 2)。しかしながら、RF 電子銃下流のビームライン各所で観測した位置変動は、このフィードバック ON/OFF を切り替えても大きな差は見られなかった。これはレーザースポット照射位置変化以外の要因でビーム軌道変動が生じていることを示唆している。クライストロン高圧電源モジュールの De-Qing トリガーをローカル設定 (モジュール内部生成) にするとビーム軌道変動が半減すること、バンチ圧縮に使用している加速ユニットのビーム加速電圧の設定によっても変動が大きく変わることから、ビーム軌道変動は高周波配信系の安定度による寄与が大きいと考えられる。今後、RF 位相測定用のレ

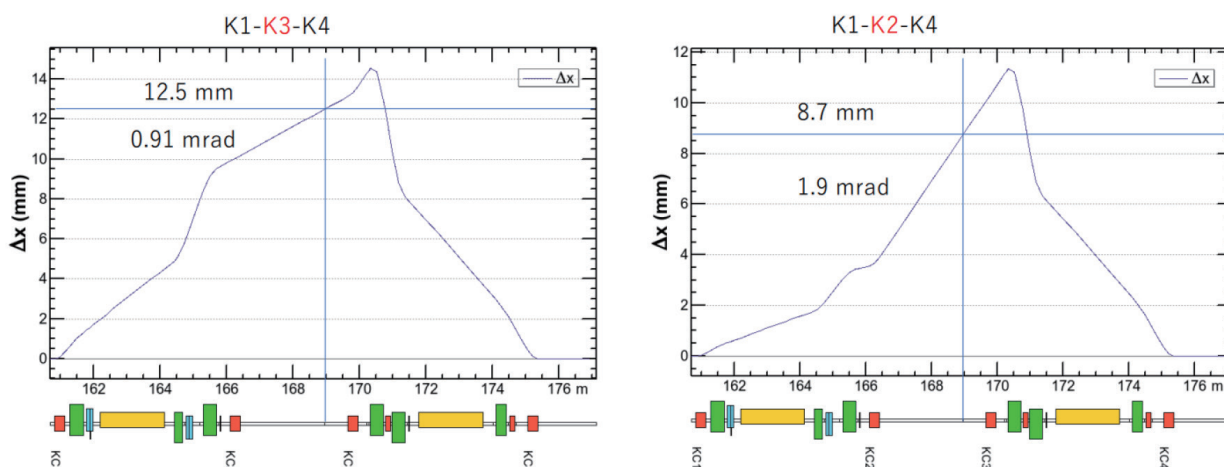
図2 左：従来の Kicker 1, 3, 4 の3台を使用した場合の入射バンプ軌道。右：Kicker 1, 2, 4 の3台を使用した計算例。このほかにもいくつかのパターンを検討した。この例では入射ビームの振動が約 3.8 mm 増大し、セプトム2で必要な入射角度が 1 mrad 大きくなるが、トラッキングシミュレーションによると蓄積できると判断できた。これらの計算値をもとに最終的には実ビームでの微調整を行って蓄積に成功した。

5月16日16:25 ビームダンプ。ビームダンプの原因は Kicker#3 (K3) の動作不良。これまで K1-K3-K4 の3台で入射してきたが、急遽 K1-K2-K4 の3台で入射できるパラメータを計算。K2の極性切り替えで対応できることが判明したためリング内での作業を実施。このときの設計バンプ軌道を図2に示す。ビーム調整の結果、入射・蓄積することができたため、同日20:57よりユーザー運転を再開。翌日、メーカーの調査により故障箇所はK3充電用のサイラトロンとそのソケット部の損傷と判明した。ソケット部の調達に時間がかかるため、K3の修理は夏期シャットダウン時とする方針とした。さらに、他のキッカーが故障したときの対策として多極電磁石 (CCiPM) を併用した入射調整スタディを実施する方針としてマシンスタディを行っている。上記方針で運用していたところ、1週間後に K2 キッカーの不調が起きた。幸いにも完全な故障ではなく出力電流を下げると運転を継続できることが判明したため、新たに K2 の出力設定を 70% まで低下させたパラメータを策定した。ただし、これは入射ビームの初期振動を大きくさせてしまうため、ユーザーランの間は以下の2パターンを用意して運転状態に応じて切り替える方針とした：

- ① 初期入射用パラメータ：バンプ間のバランスを崩してコヒーレント振動を誘起させ入射効率を上げる設定。
- ② Top-Up 運転用パラメータ：蓄積ビームの振動を抑制する設定。入射効率は前者にくらべると少し悪化するが Top-Up を維持するには十分な設定。

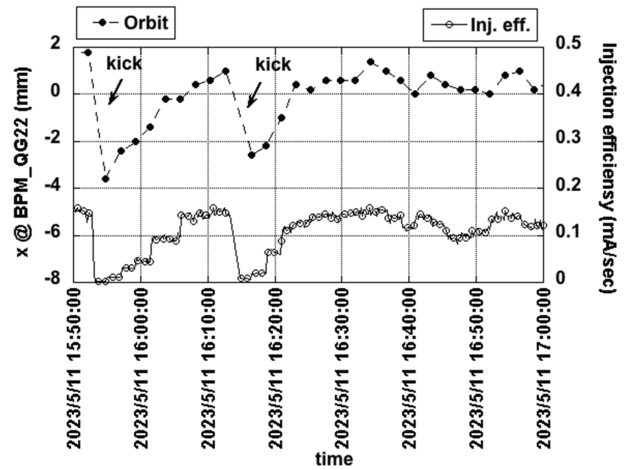
図4 自動軌道補正に伴うBPM_QG21で観測したx方向の電子ビーム軌道(破線)と入射効率(実線)。kickと書いてある位置で意図的に軌道に擾乱を与え、それが自動補正プログラムで軌道が修正されるにしたがって入射効率が回復していることが分かる。

入射器から出射される電子ビーム100パルス分について、PF-BTの各点に設置されたビーム位置検出器(BPM)で軌道誤差の最頻値を算出し、それが設計軌道と重なるように補正電磁石に電流を流した。これが電子ビーム100パルスごとに繰り返されるように、自動軌道補正プログラムを構築した。自動軌道補正の効果を調べるためにわざと軌道誤差を作って入射効率を悪化させたところ、軌道が徐々に設計軌道に戻るにつれて、PFリングへの入射効率が回復していくことを確認した。図4に結果を示す。PF-BT自動軌道補正の効果が確認されたので、翌5月12日から運転停止の6月16日までの期間、ユーザー運転でPF-BT自動軌道補正の試験運用を行い、長期期間にわたって入射効率が安定だったことが確認された。図5に示すように、自動軌道補正の適用後は入射効率が安定していることが明らかであり、PFリングの安定運用と運転員の負担軽減にもつながったと考えている。
